104 年度全國重大
職業災害實例摘要
彙編(營造業)

中華民國 106 年 9 月

104 年度營造業重大職災實例

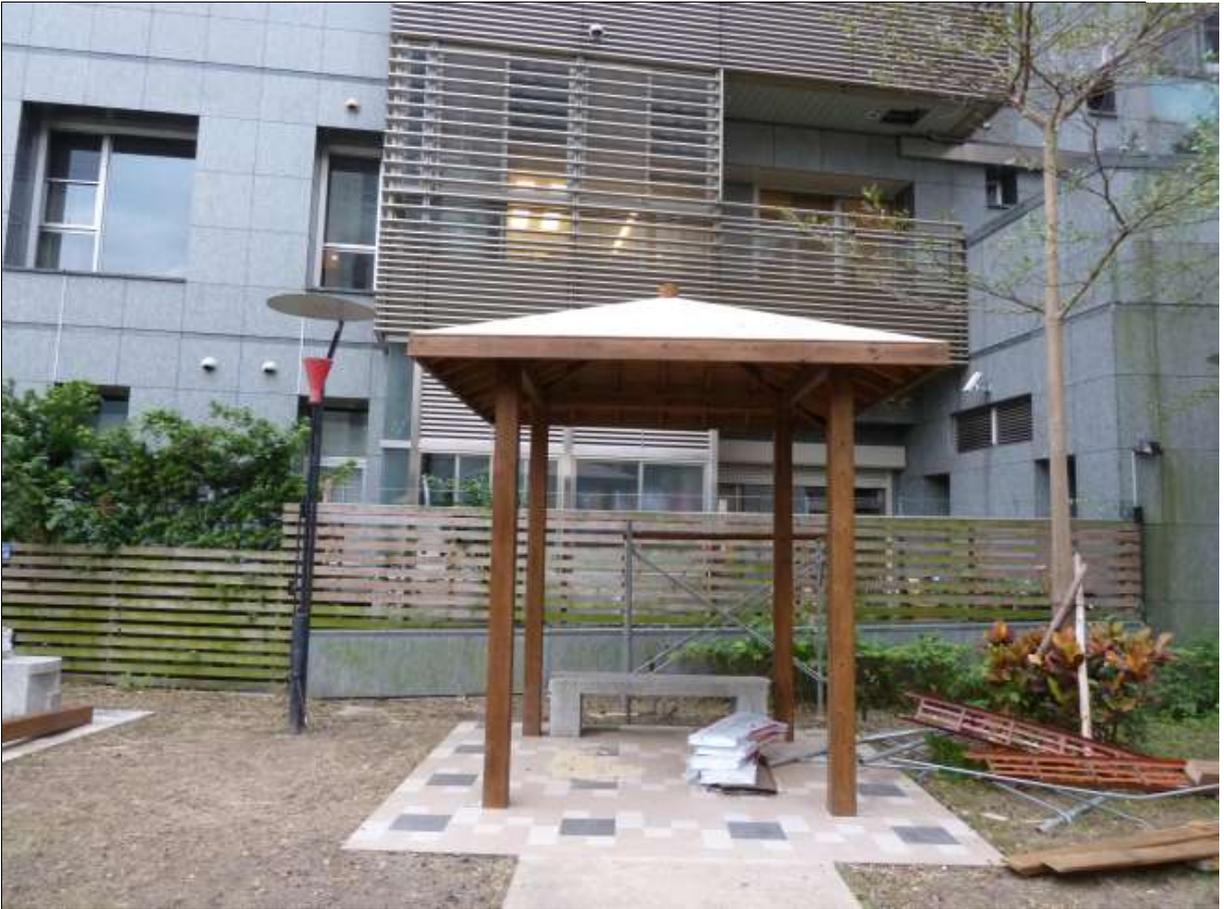
說明二

現場施工架及木合梯倒落情形。

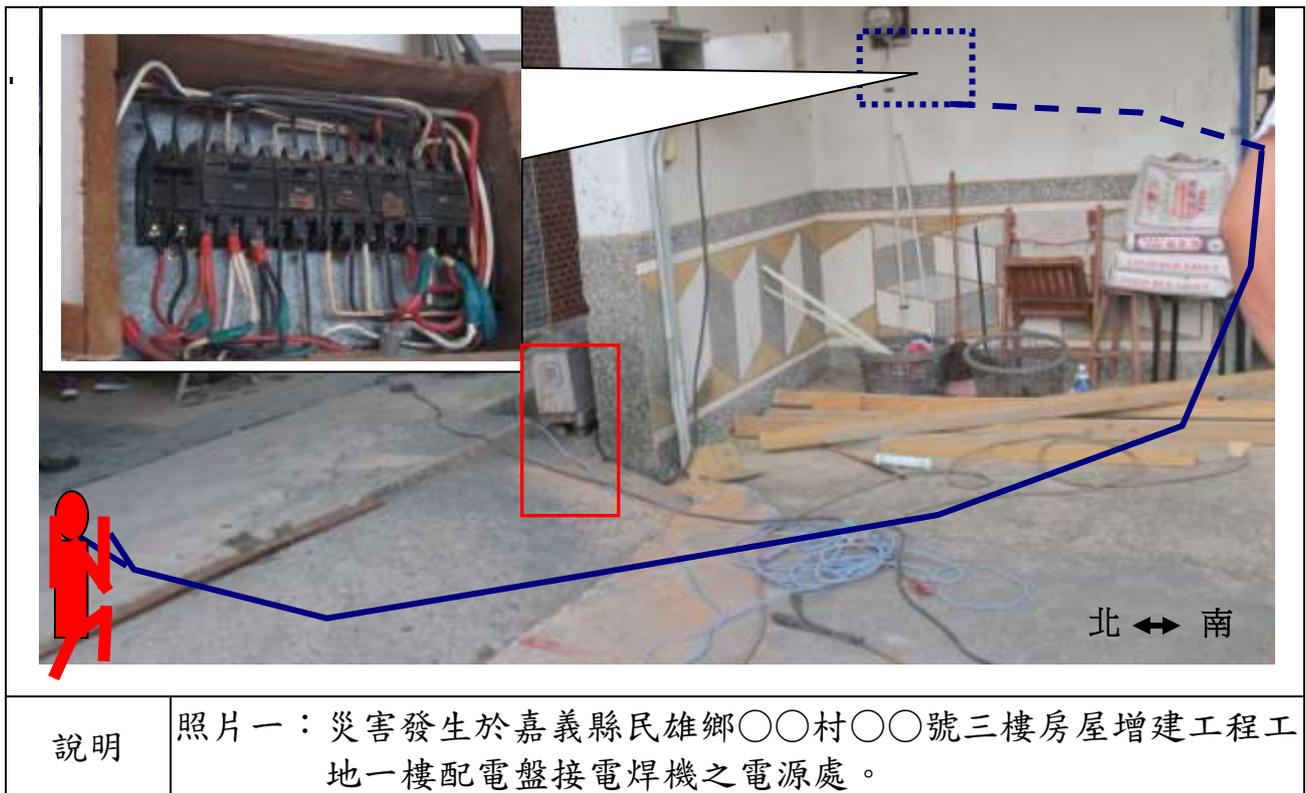
照片一：災害發生於嘉義縣民雄鄉○○村○○號三樓房屋增建工程工地一樓配電盤接電焊機之電源處。

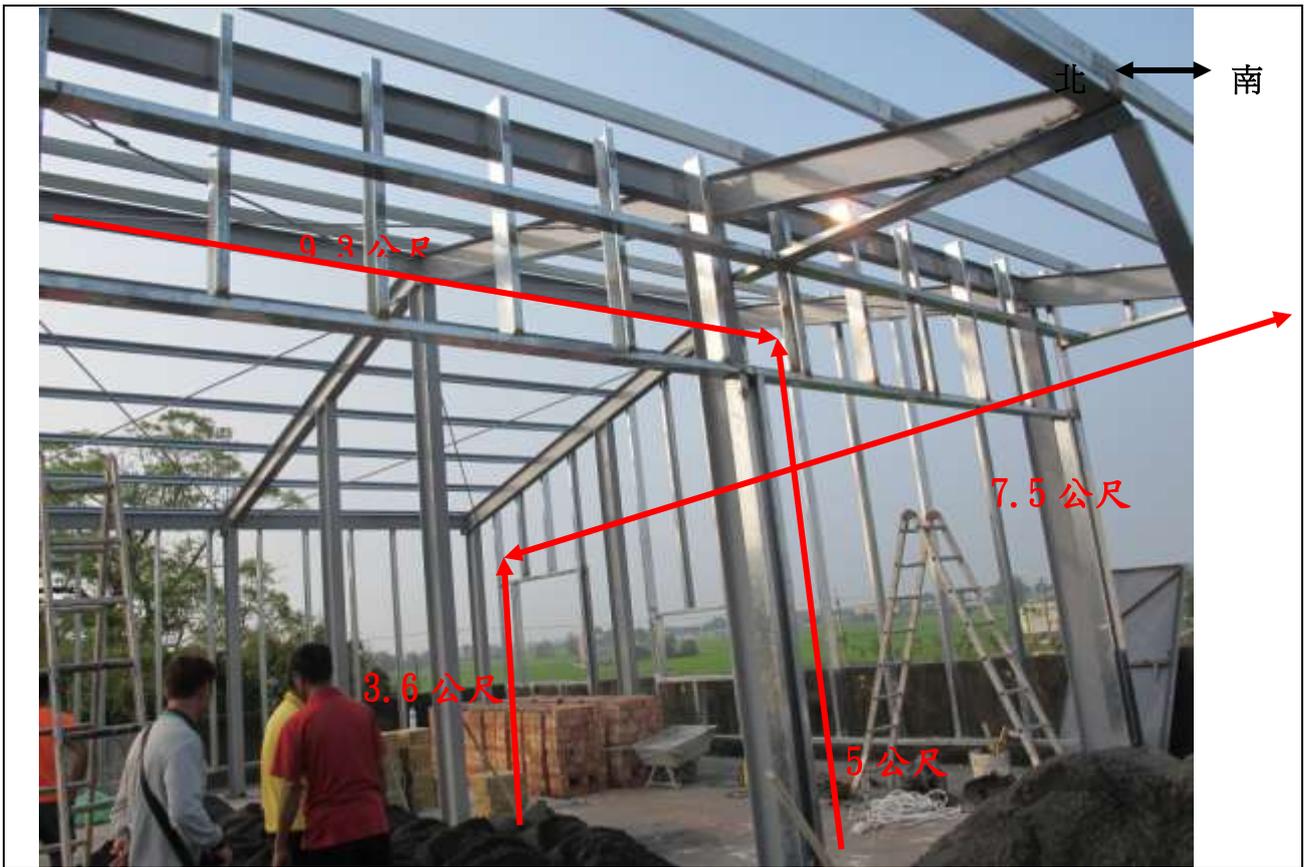
照片二：該工程於既有建物樓頂搭設鋼構骨架（南北向約 9.3 公尺，東西向約 7.5 公尺，高度 5~3.6 公尺）。

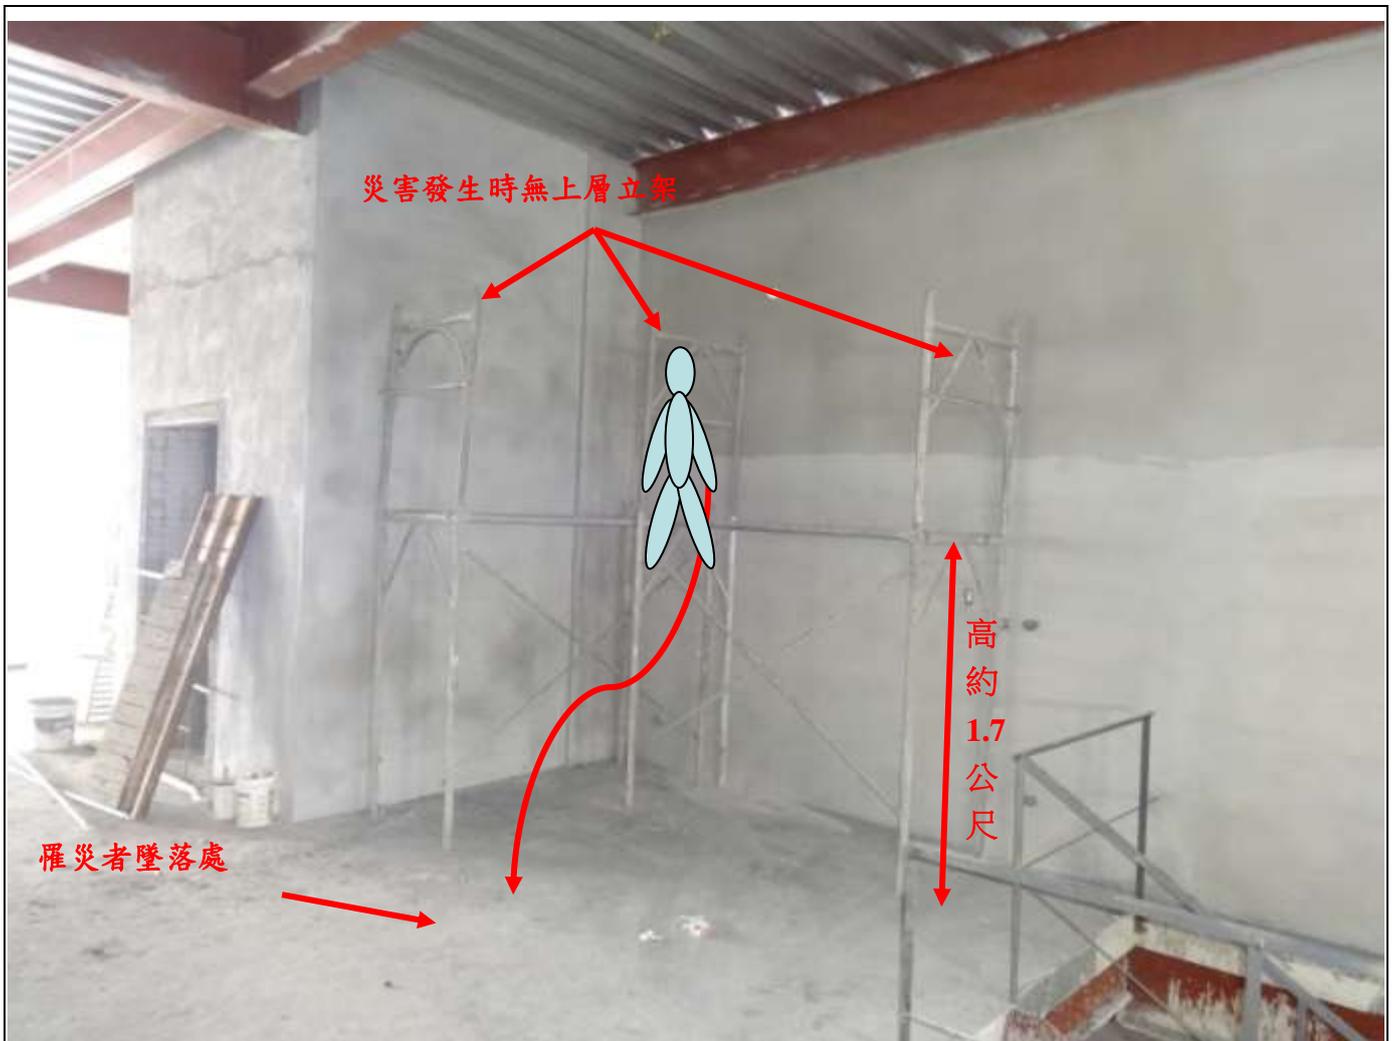
附照(現場重置模擬)

罹災者位於距地面高度約 1.7 公尺之施工架工作臺上從事牆面泥作作業

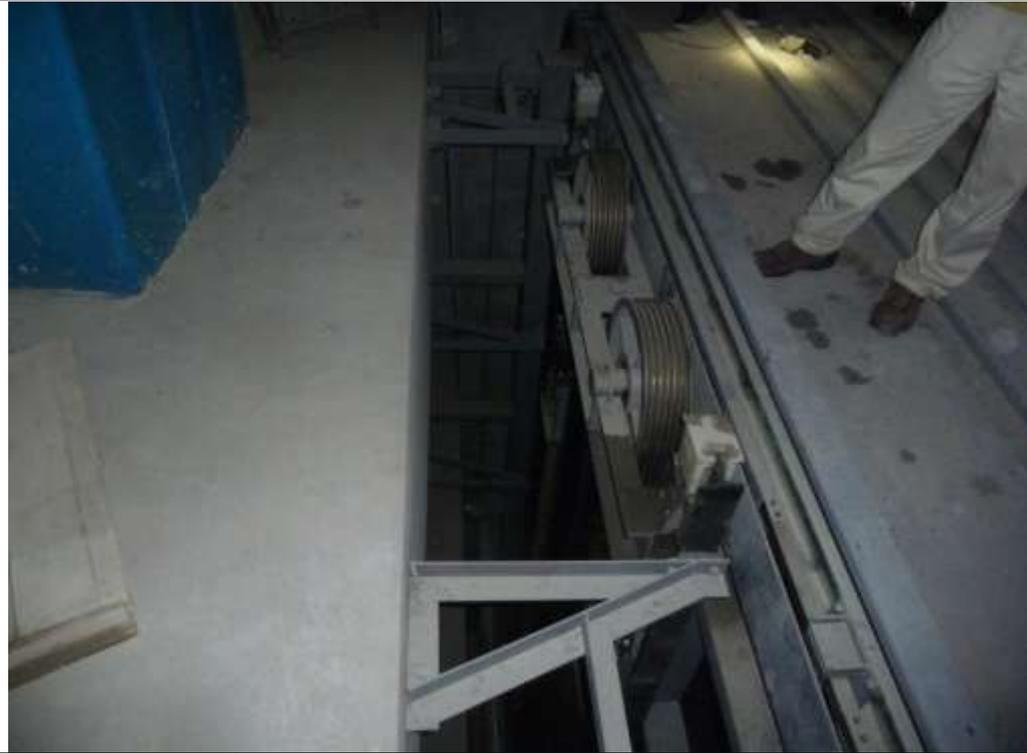
說明一

機械停車設備車台板與結構體間開口未有防護

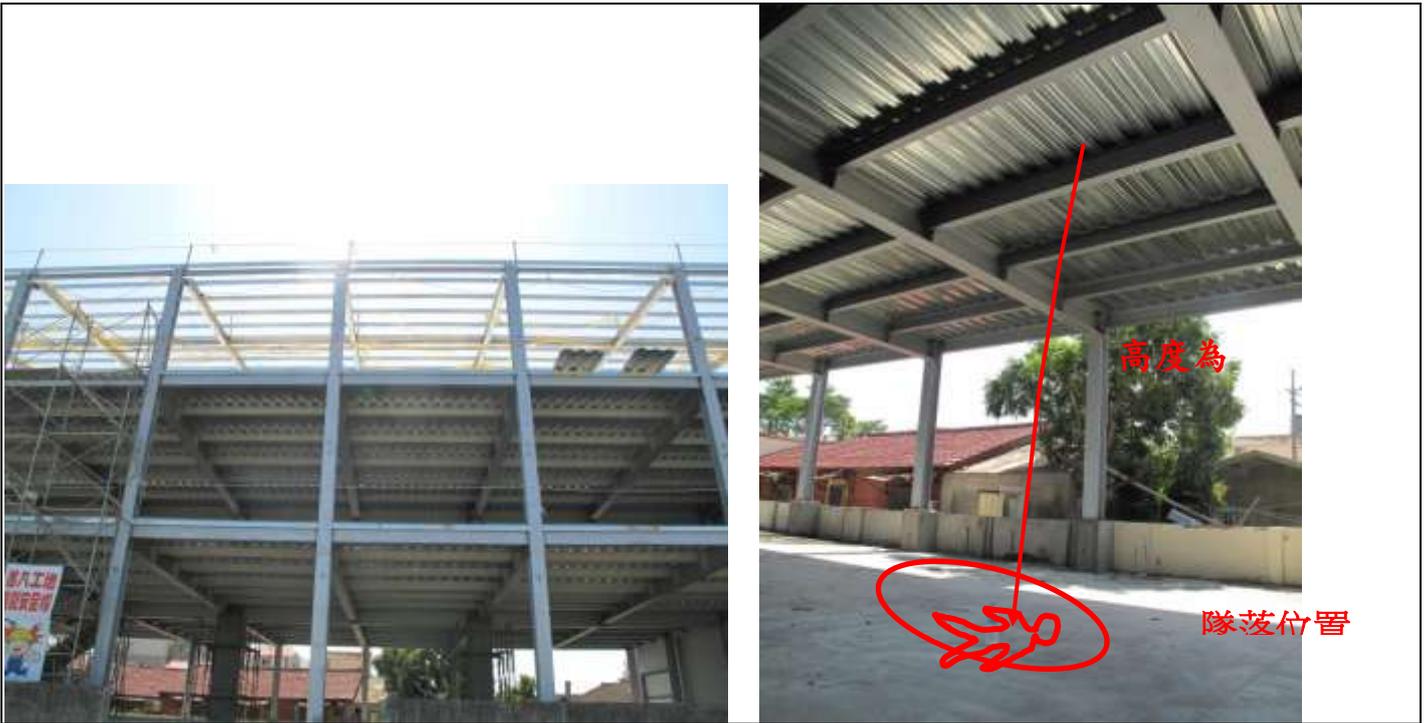
照片一：災害發生於台南市安南區 00 眼鏡實業有限公司之「廠房新建鋼構工程」工區內，罹災者墜落高度約為 4.92 公尺(現場檢查時鋼承版已鋪設完成)

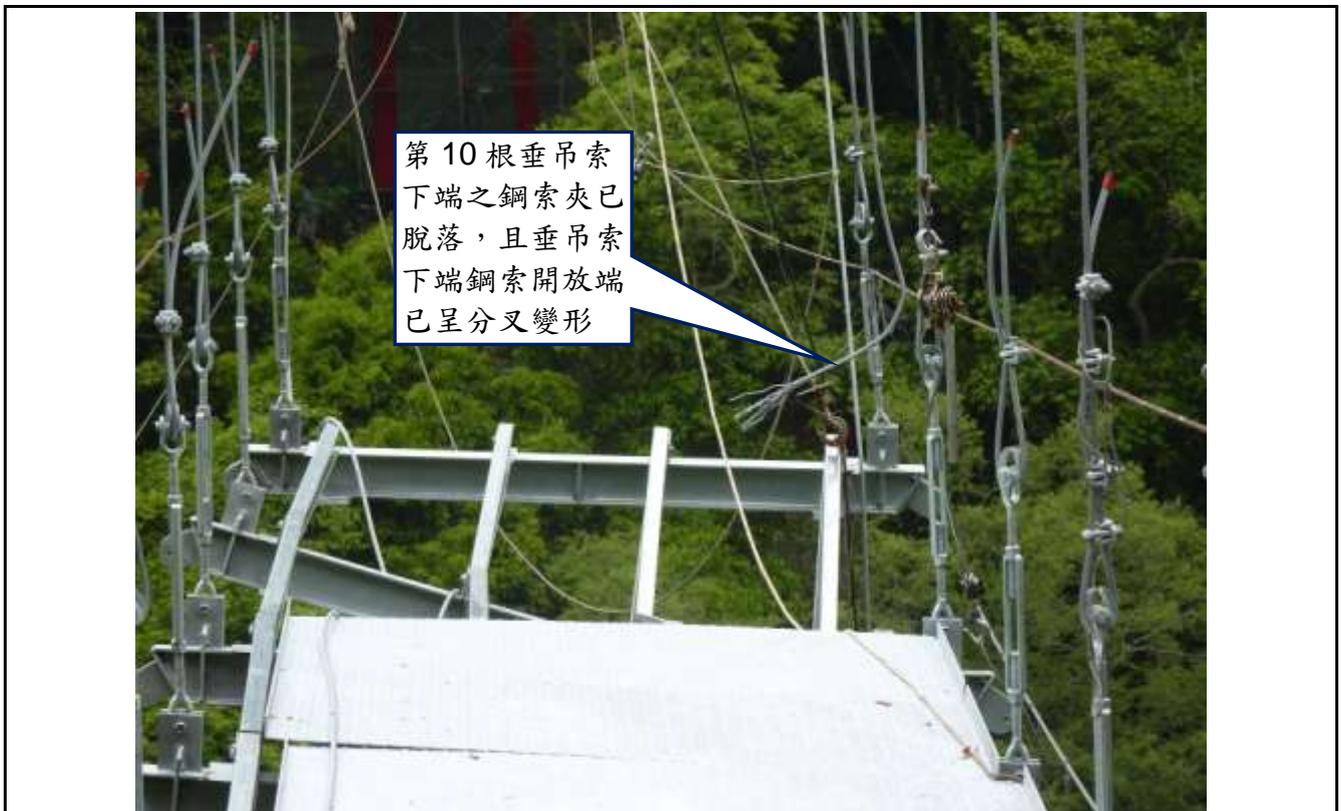
說明	距 A1 橋柱右側第 10 根垂吊索下端之鋼索夾已脫落，且垂吊索下端鋼索開放端已呈分叉變形。
----	--

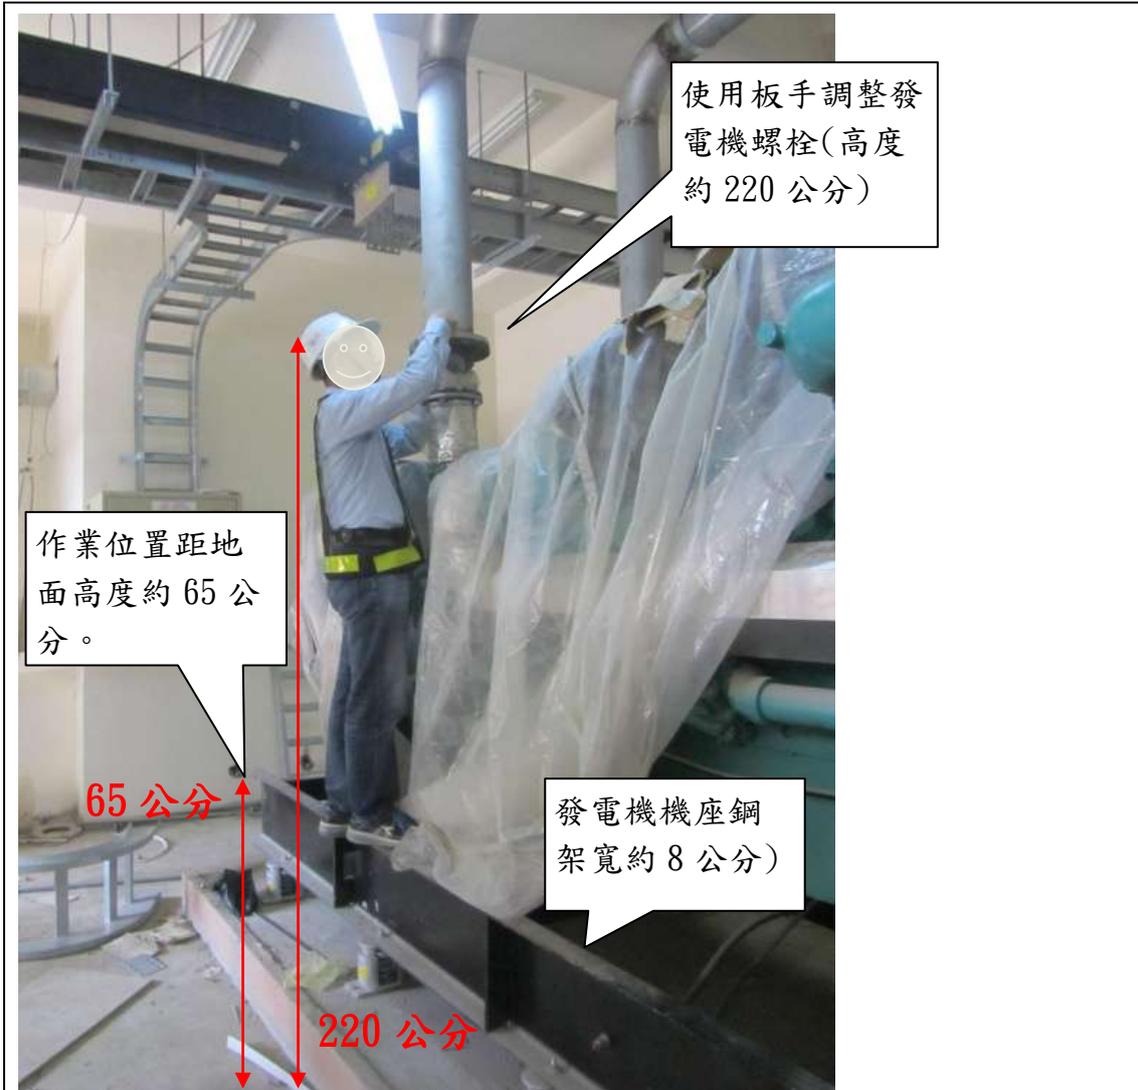
邱罹災者使用手工具扳手轉動排煙管螺栓施力時，因扳手與螺栓滑脫失去著力點，身體向前傾鼻子撞到排煙管後，身體失去重心自高度 65 公分發電機基座鋼架站立處向後仰墜落撞擊地面。

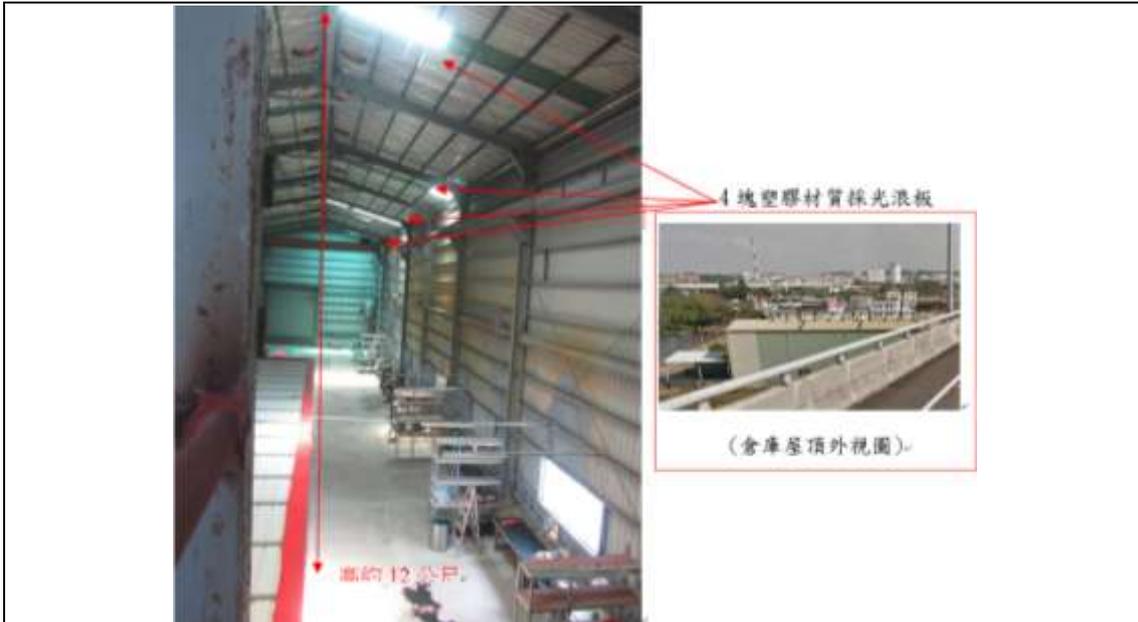
(一)直接原因：范罹災者從事屋頂作業時踏穿距地高度約 12 公尺塑膠材質採光浪板墜落地面，造成頭部外傷合併顱骨開放性骨折、左大腿骨折，顱腦損傷合併顱內出血休克死亡。

山形屋頂中央高約12公尺，材質為烤漆板，屋頂南向設有4塊塑膠材質採光浪板。墜落位置之塑膠材質採光浪板屋頂被踏穿破裂。

- (二) 雇主使勞工從事屋頂作業時，應指派專人督導，並依下列規定辦理：1、…
3、於易踏穿材料構築之屋頂作業時，應先規劃安全通道，於屋架上設置適當強度，且寬度在 30 公分以上之踏板，並於下方適當範圍裝設堅固格柵或安全網等防墜設施。…。(營造安全衛生設施標準第 18 條第 1 項第 3 款暨職業安全衛生法第 6 條第 1 項)
- (三) 雇主僱用勞工時，應依規定項目實施一般體格檢查。(勞工健康保護規則第 10 條第 1 項暨職業安全衛生法第 20 條第 1 項)
- (四) 雇主應依規定置職業安全衛生業務主管。(職業安全衛生管理辦法第 3 條第 1 項暨職業安全衛生法第 23 條第 1 項)
- (五) 雇主應依其事業單位之規模、性質，訂定職業安全衛生管理計畫，要求各級主管及負責指揮、監督之有關人員執行；勞工人數在 30 人以下之事業單位，得以安全衛生管理執行紀錄或文件代替職業安全衛生管理計畫。(職業安全衛生管理辦法第 12 條之 1 第 1 項暨職業安全衛生法第 23 條第 1 項)
- (六) 雇主應依規定訂定自動檢查計畫，實施自動檢查。(職業安全衛生管理辦法第 79 條暨職業安全衛生法第 23 條第 1 項)
- (七) 雇主對新僱勞工或在職勞工於變更工作前，應使其接受適於各該工作必要之一般安全衛生教育訓練。(職業安全衛生教育訓練規則第 16 條第 1 項暨職業安全衛生法第 32 條第 1 項)
- (八) 雇主應依職業安全衛生法及有關規定會同勞工代表訂定適合其需要之安全衛生工作守則，報經勞動檢查機構備查後，公告實施。(職業安全衛生法第 34 條第 1 項)

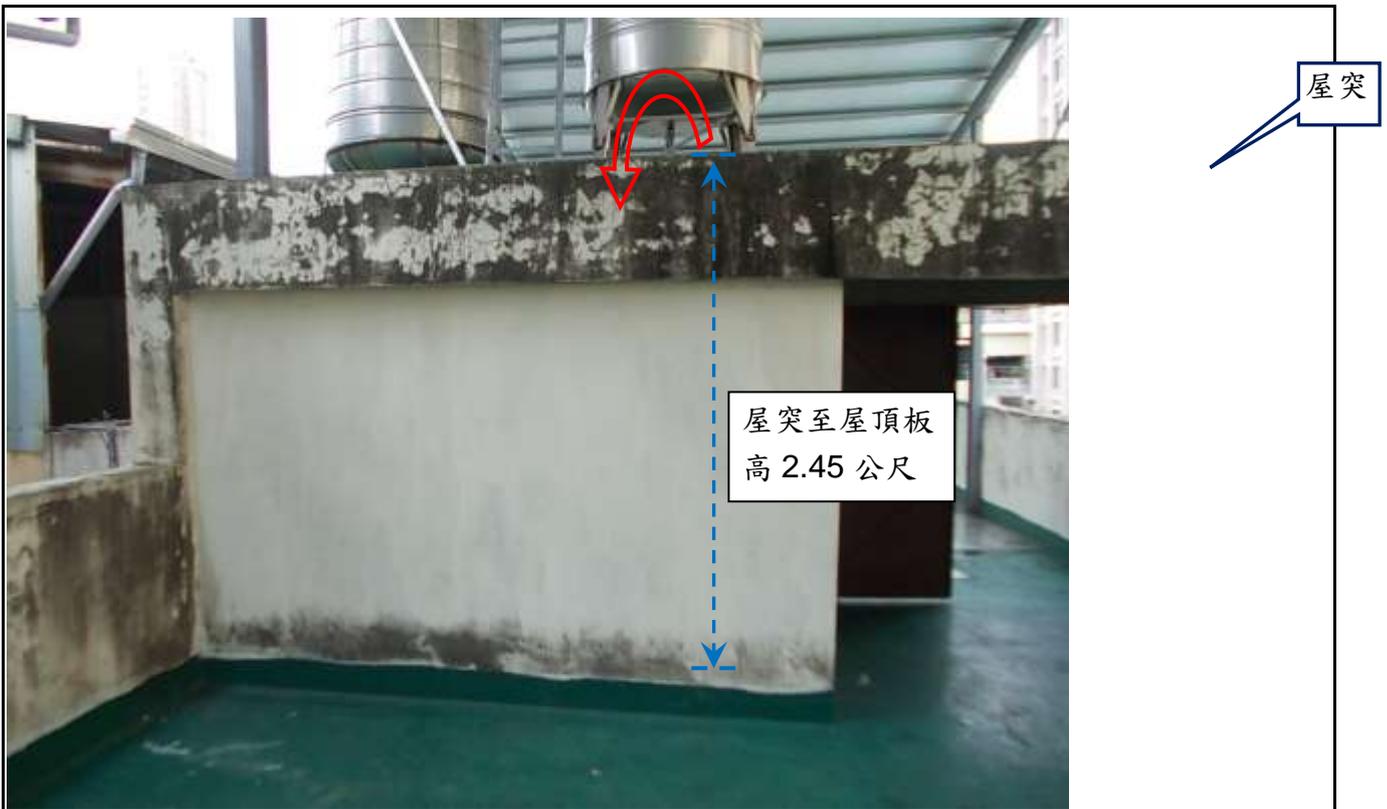
說明	附照，范罹災者自高 2.45 公尺之屋突邊緣開口部分墜落至頂板上，送醫不治死亡。
----	--

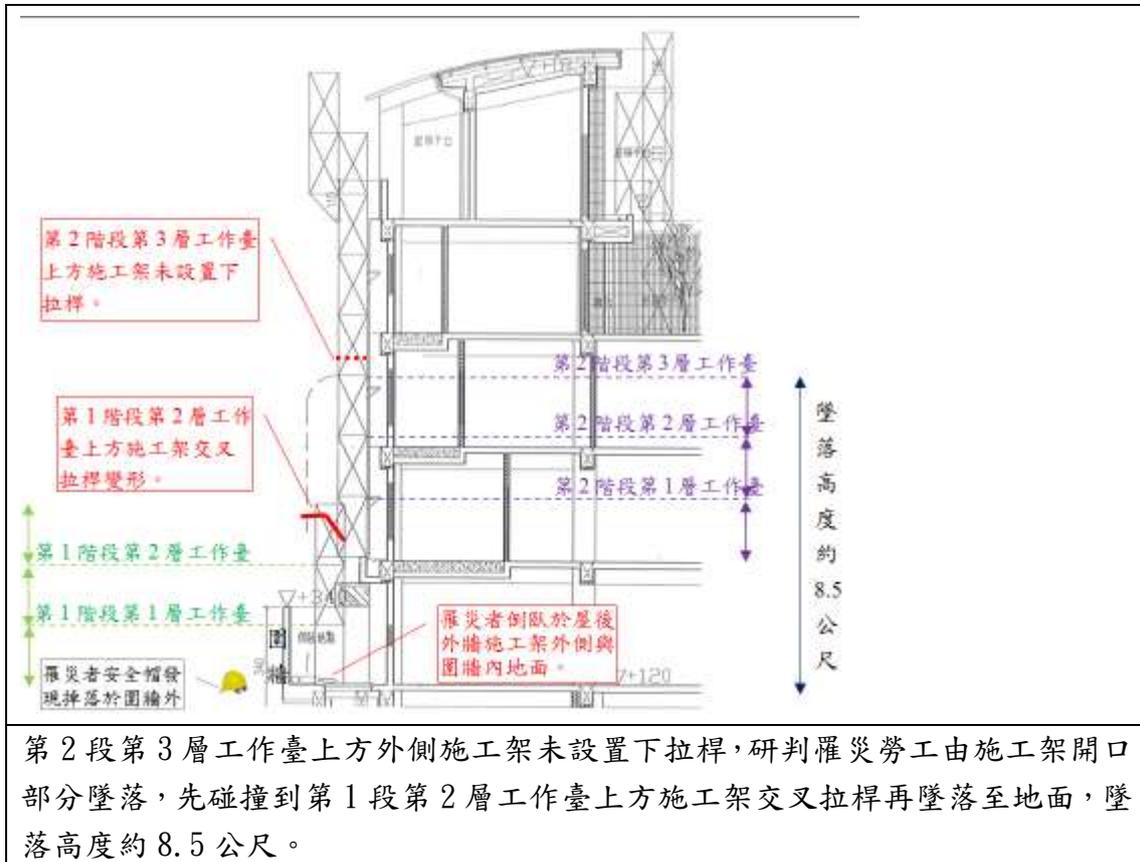
第2段第3層工作臺上方外側施工架未設置下拉桿，研判罹災勞工由施工架開口部分墜落，先碰撞到第1段第2層工作臺上方施工架交叉拉桿再墜落至地面，墜落高度約8.5公尺。

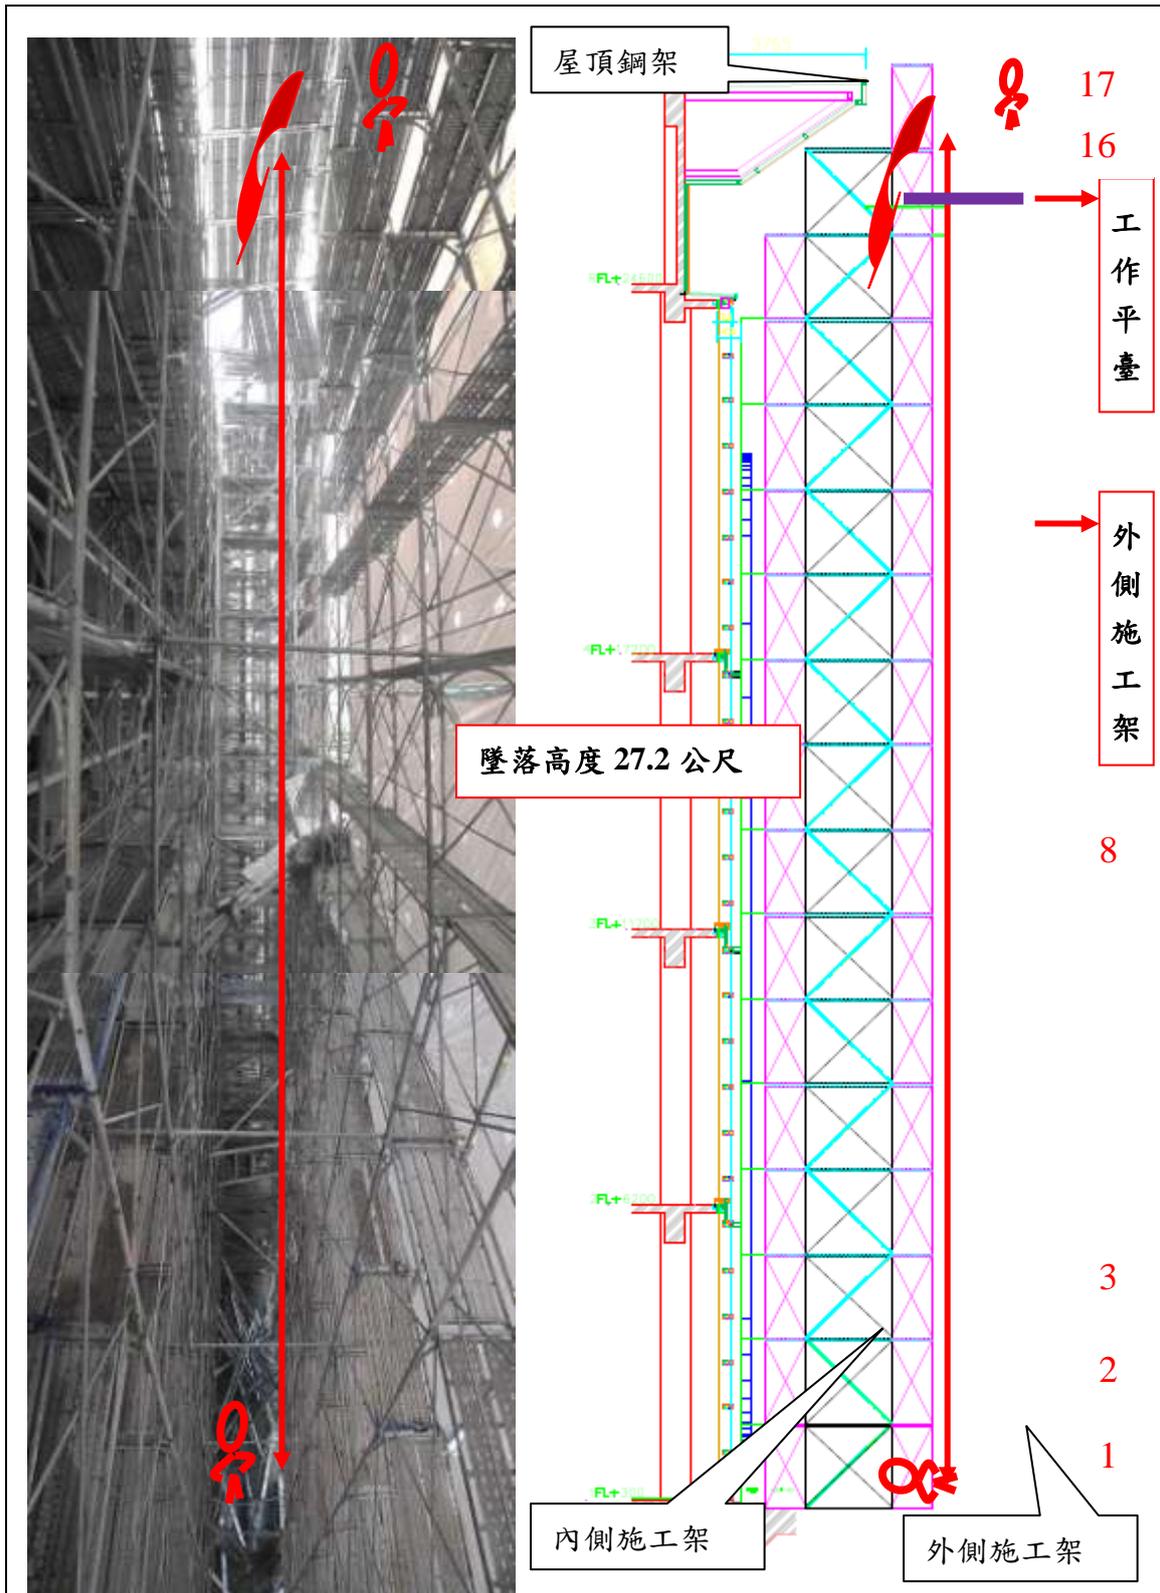
照片三：本工程之南側距外牆 1.6 公尺及 4.1 公尺各搭設有一排 15 層及 17 層框式施工架，兩排施工架間於第 15 層上

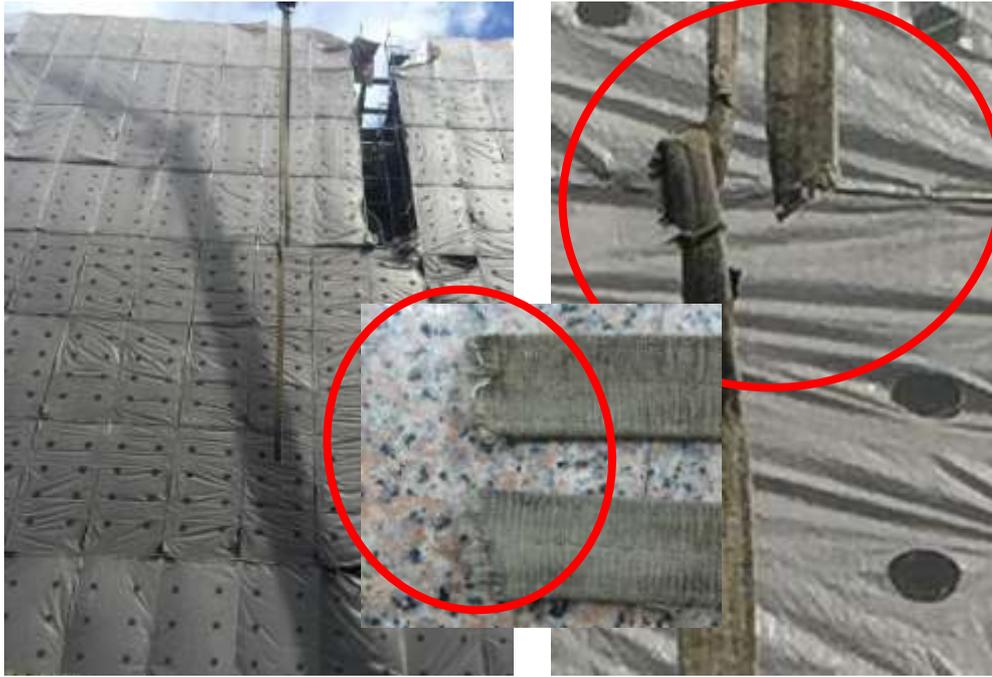
說明

照片五：使用之纖維帶寬 5 公分，單條之安全荷重為 2 噸，破壞荷重為 10 噸，2 條纖維帶之斷裂點為同一長度位置，斷裂面呈整齊切斷形狀。（由○○營造有限公司提供）

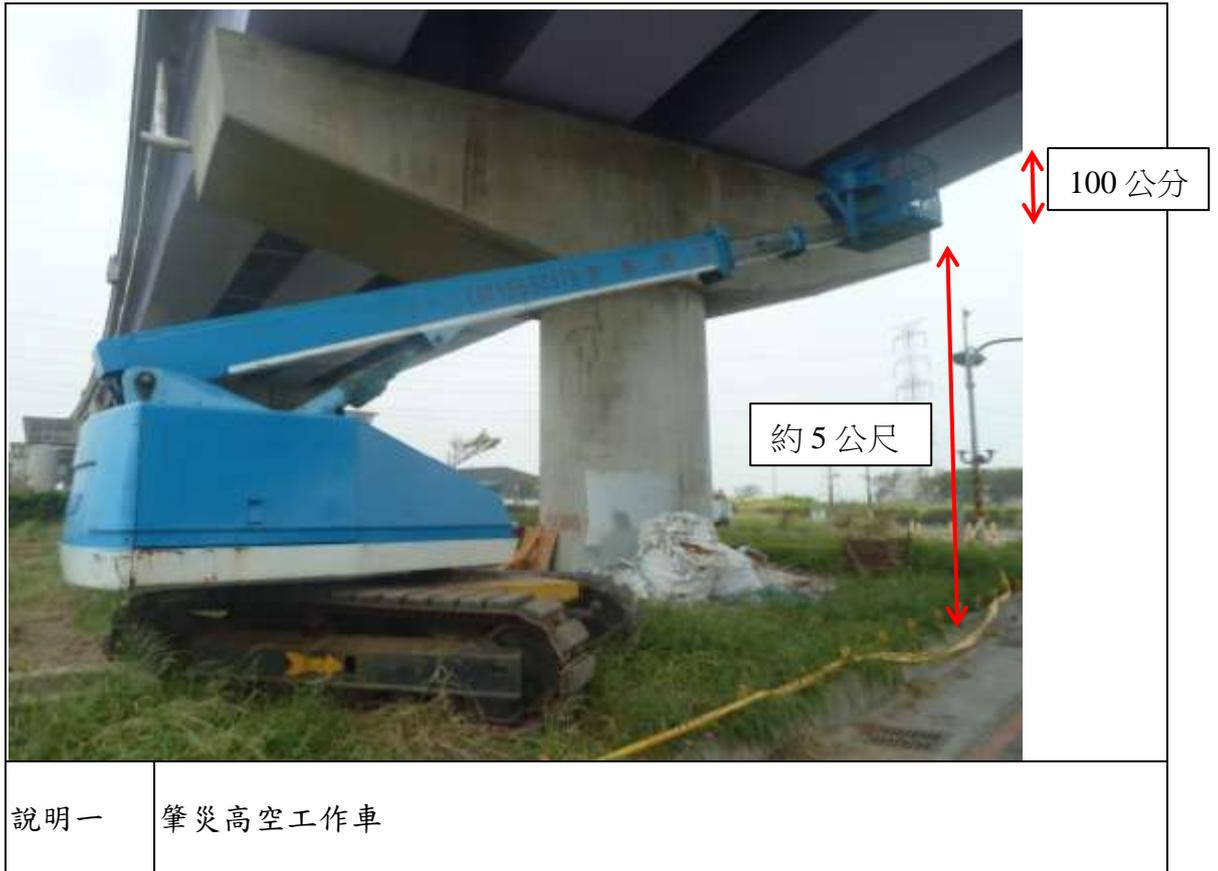
說明二	高空工作車右側後方履帶緊靠一突出地面約 30 公分之人孔構造物
-----	---------------------------------

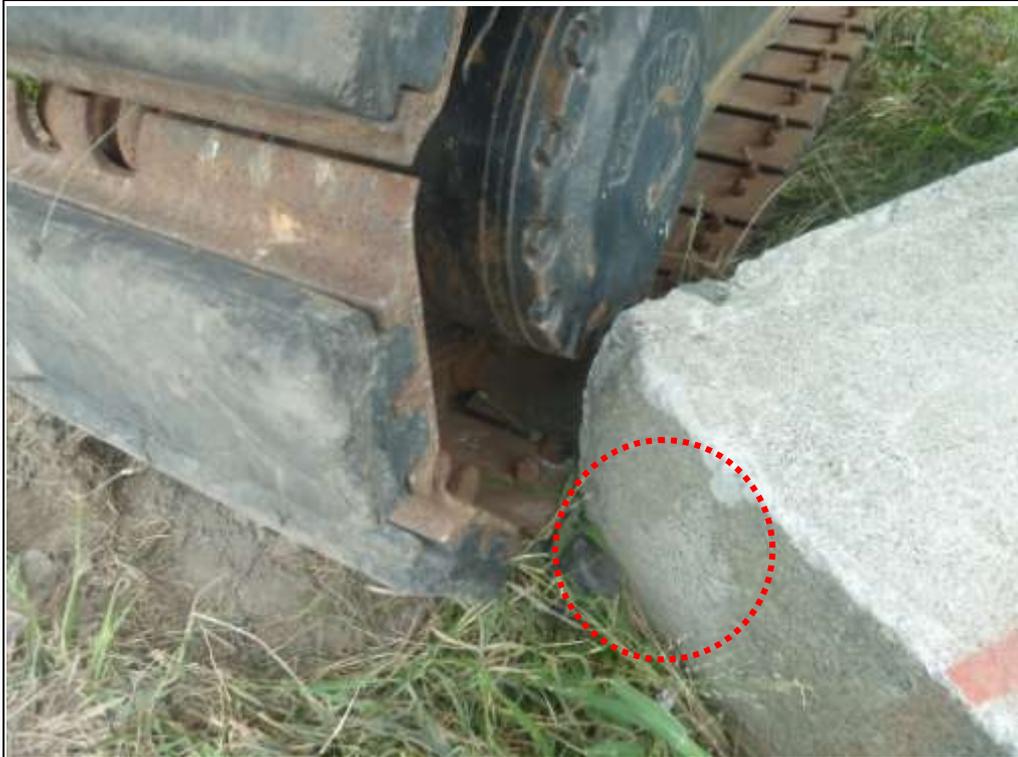
說明三	高空工作車右後側履帶外緣橡膠塊呈現經擠壓而掀起破損之情形
-----	------------------------------

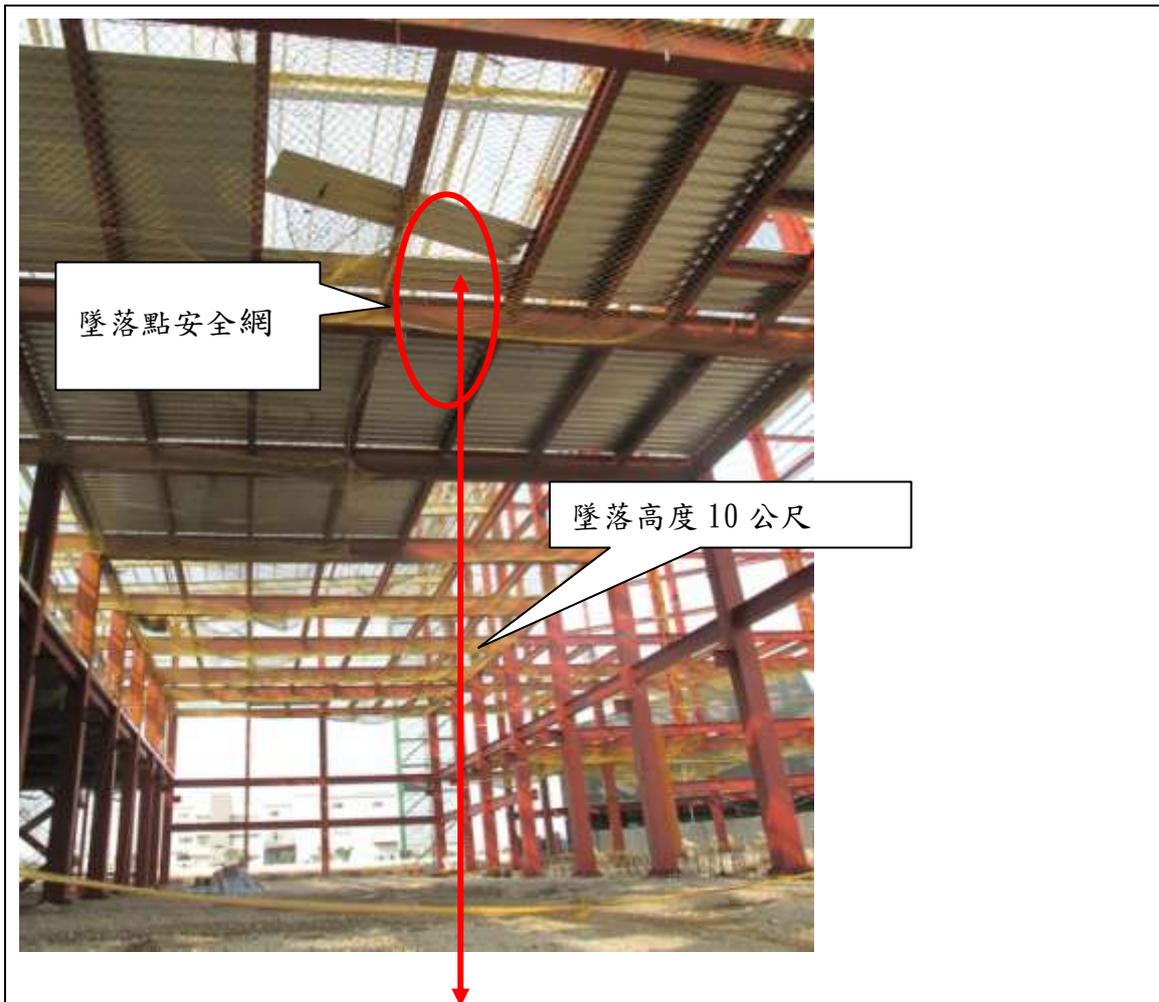
照片一：災害發生於台南市安南區「○○實業股份有限公司廠房新建工程」之3樓鋼承版鋪設處，墜落高度10公尺。

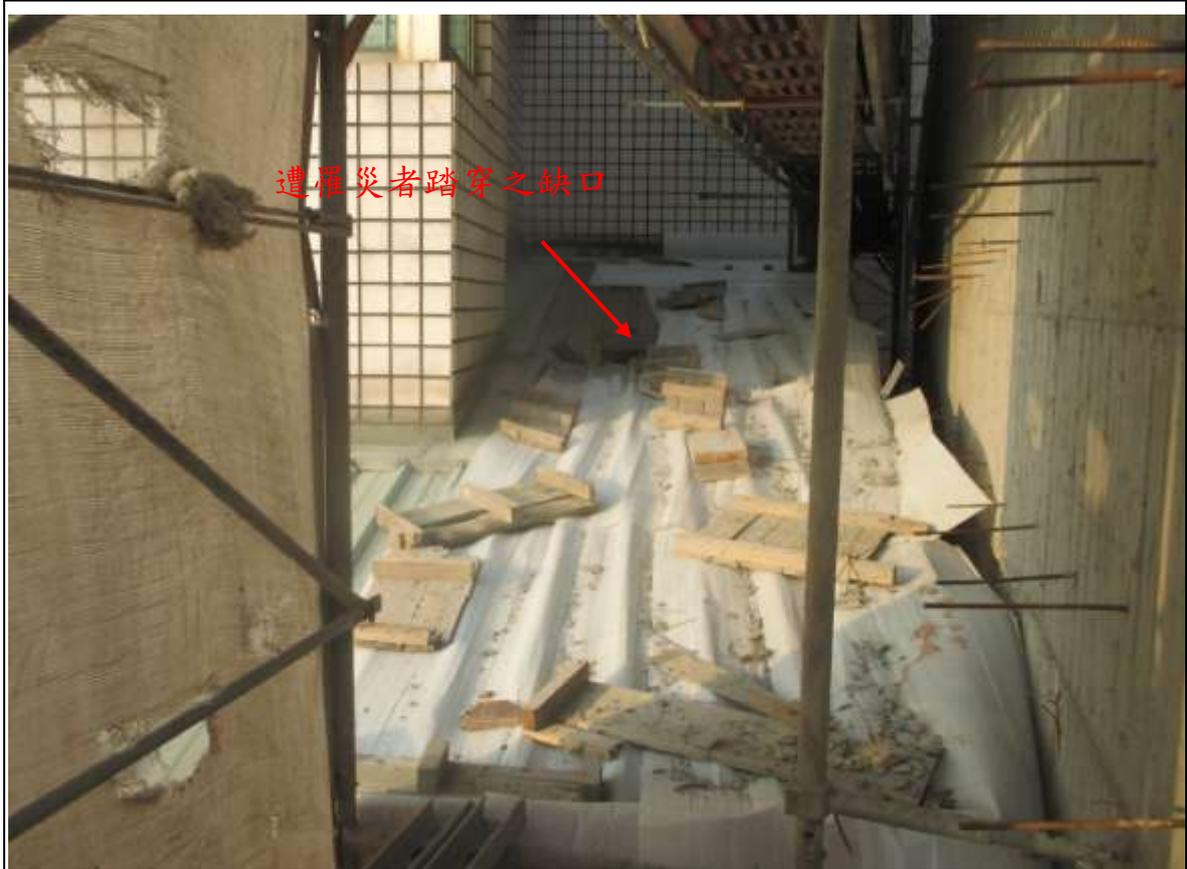
工地外牆施工架可直接通達鄰房遮雨棚採光罩上，該進出口未設置圍籬，且未於明顯位置裝設警告標示。

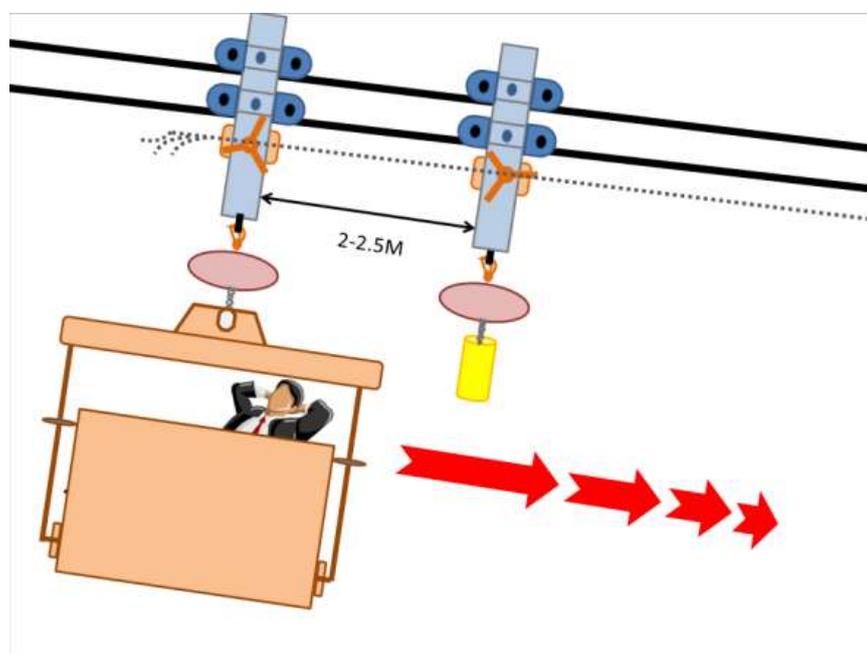
說明二

載運物料以吊桶裝載，林罹災者進入流籠吊桶內，欲隨山下流籠吊升至山上，行進中捲揚機牽引之鋼索斷裂，罹災者與流籠一起失速滑落並撞擊地面。

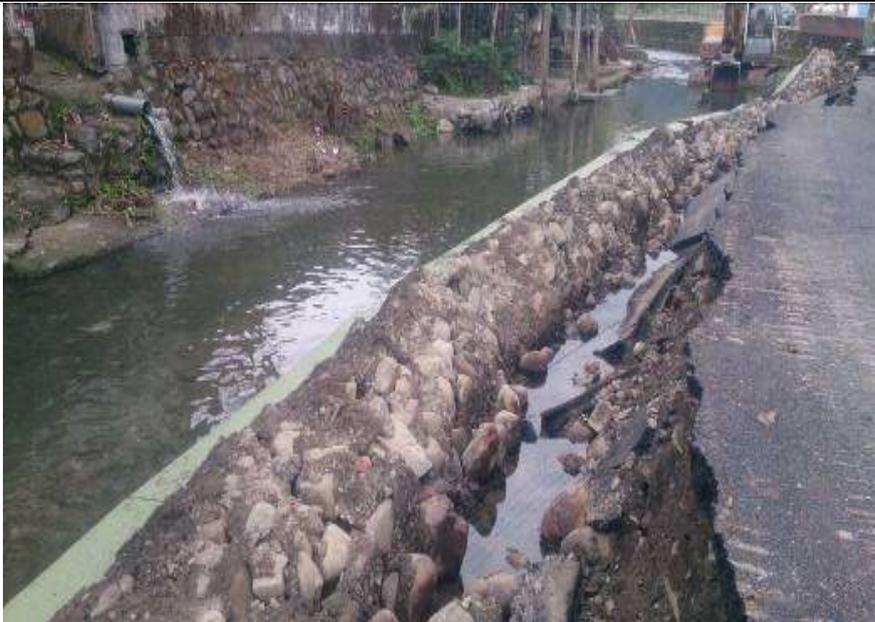
說明	既有砌石護岸加混凝土護欄之地基掏空補強工程發生崩塌

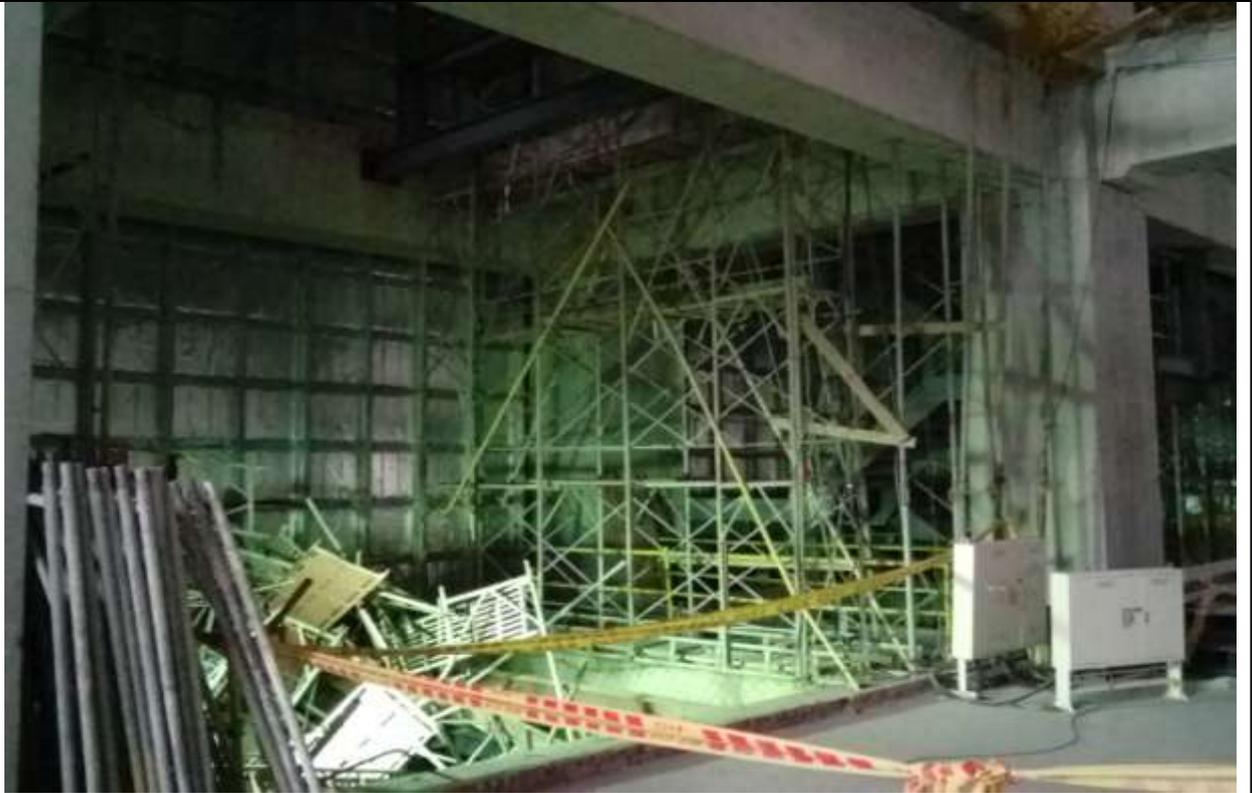
說明 3 號電梯施工架從 11 樓倒塌後填滿至 1 樓

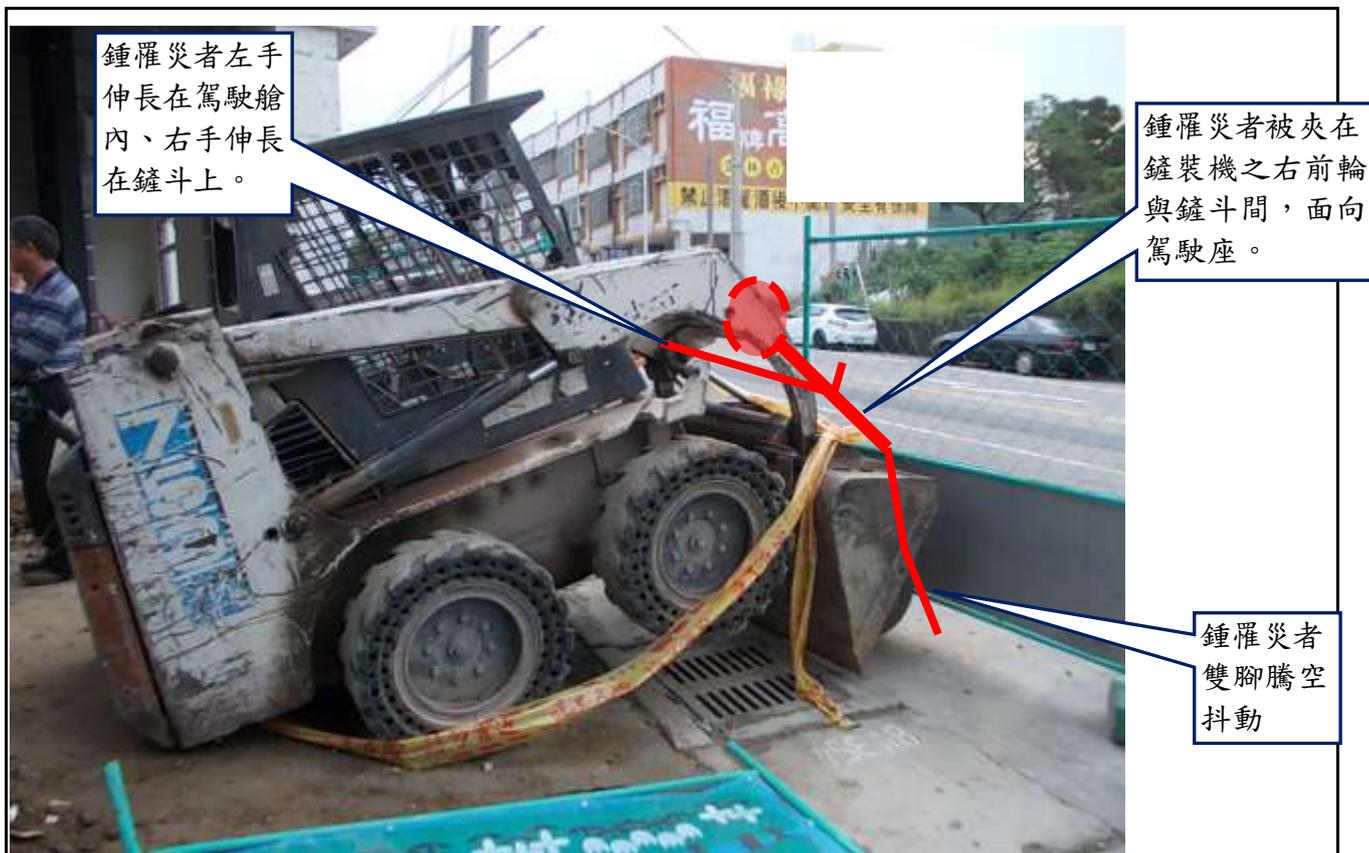
說明	附照，肇災之鏟裝機停在中庭入口處，其前方鏟斗撐起、前輪騰空、後輪著地；鍾罹災者被發現時，面向駕駛座、左手伸長在駕駛艙內、右手伸長在鏟斗上、雙腳騰空抖動。
----	--

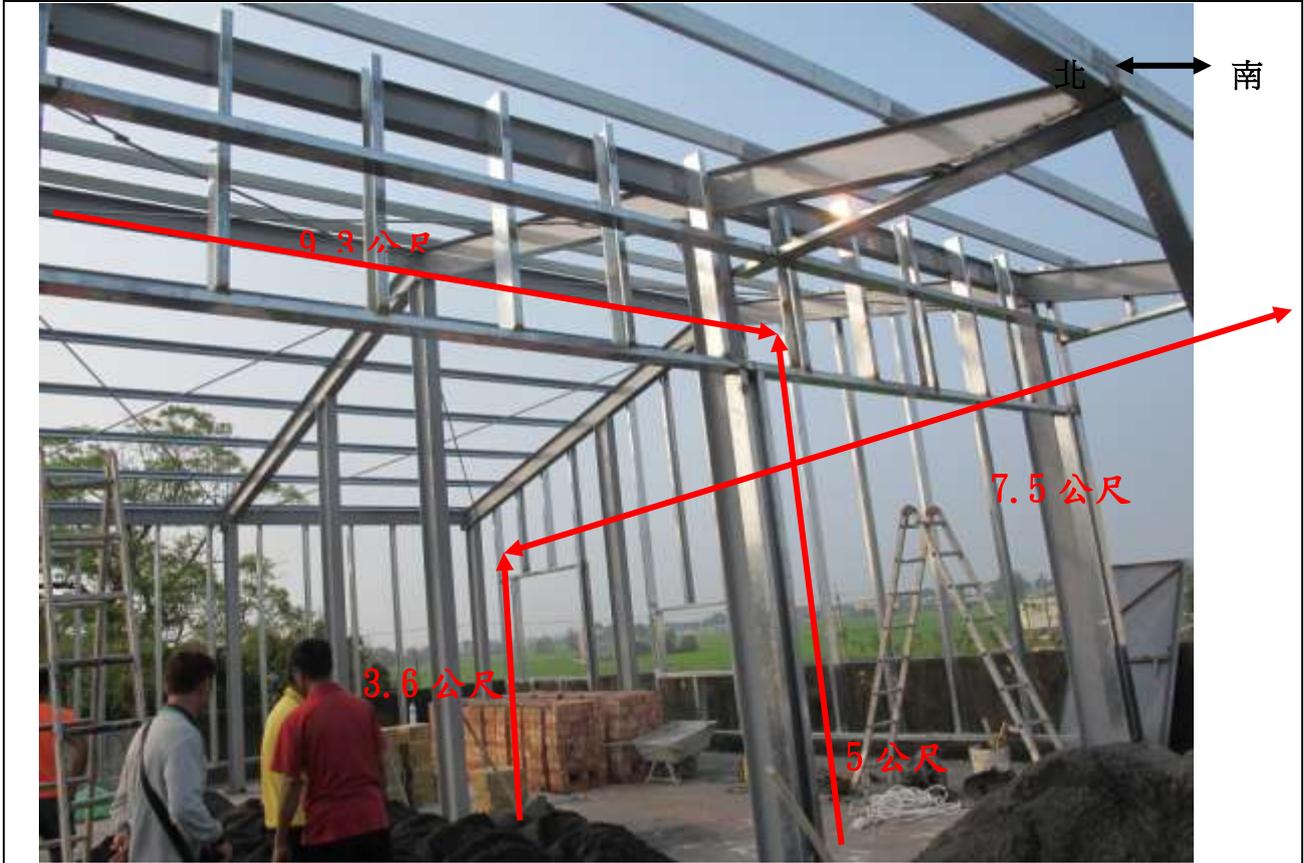
說明
照片二：該工程於既有建物樓頂搭設鋼構骨架（南北向約 9.3 公尺，東西向約 7.5 公尺，高度 5~3.6 公尺）。
