104 年度全國重大
職業災害實例摘要
彙編(營造業)

中華民國 106 年 9 月

104 年度營造業重大職災實例

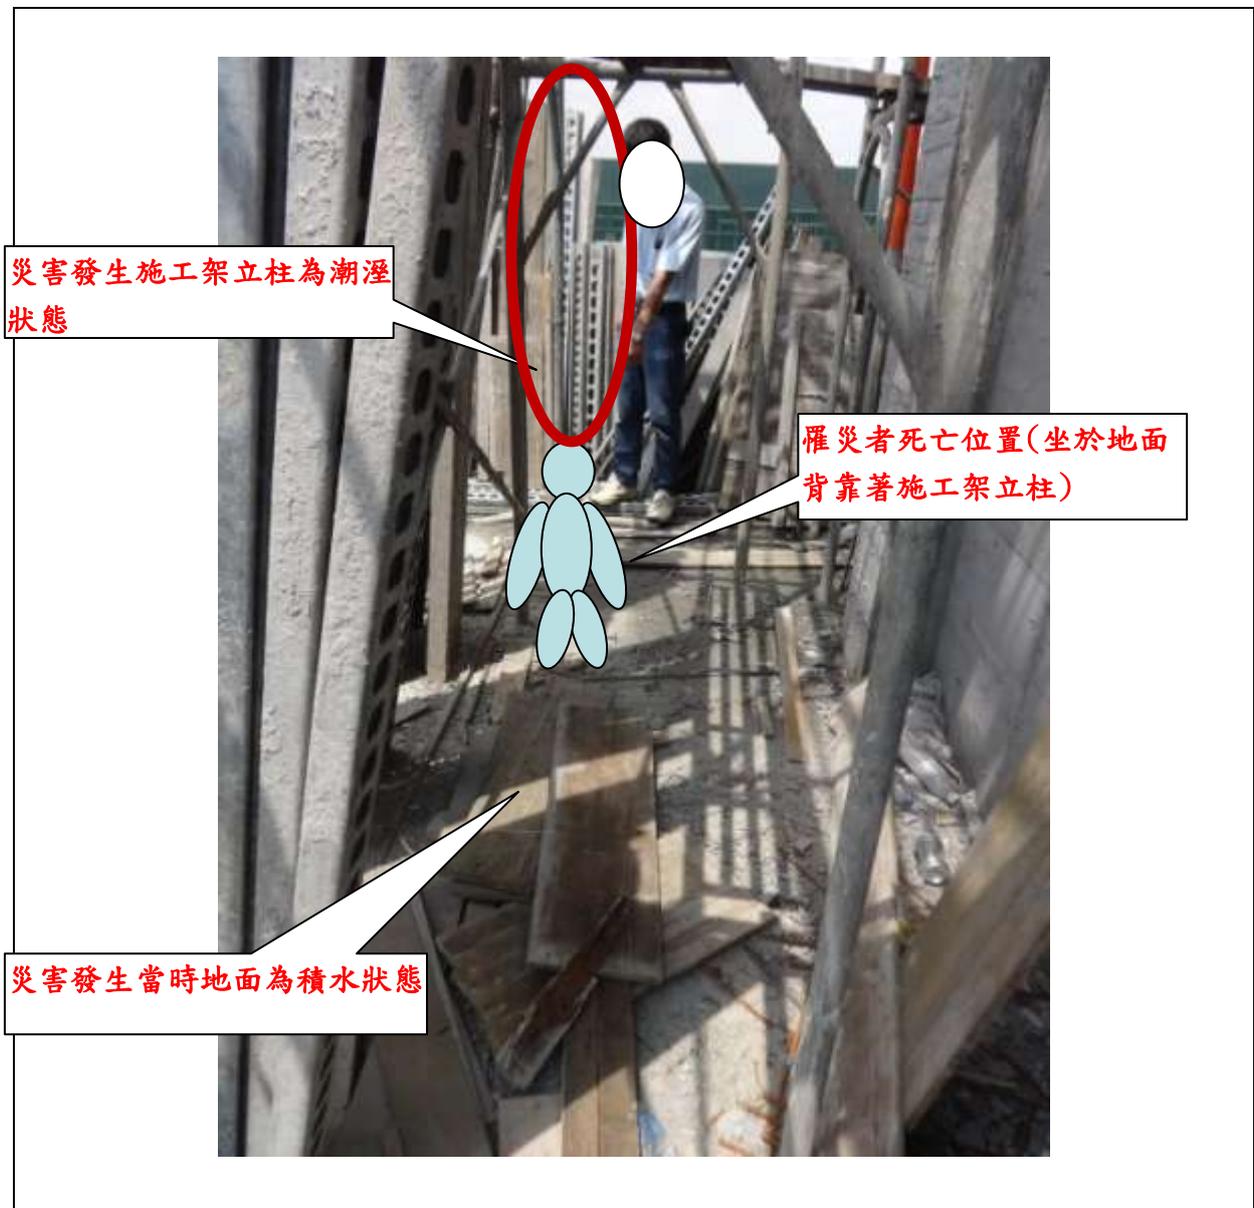
照片

罹災者災害發生當時死亡位置，現場地面積水⁴¹⁵且施工架為潮溼狀態

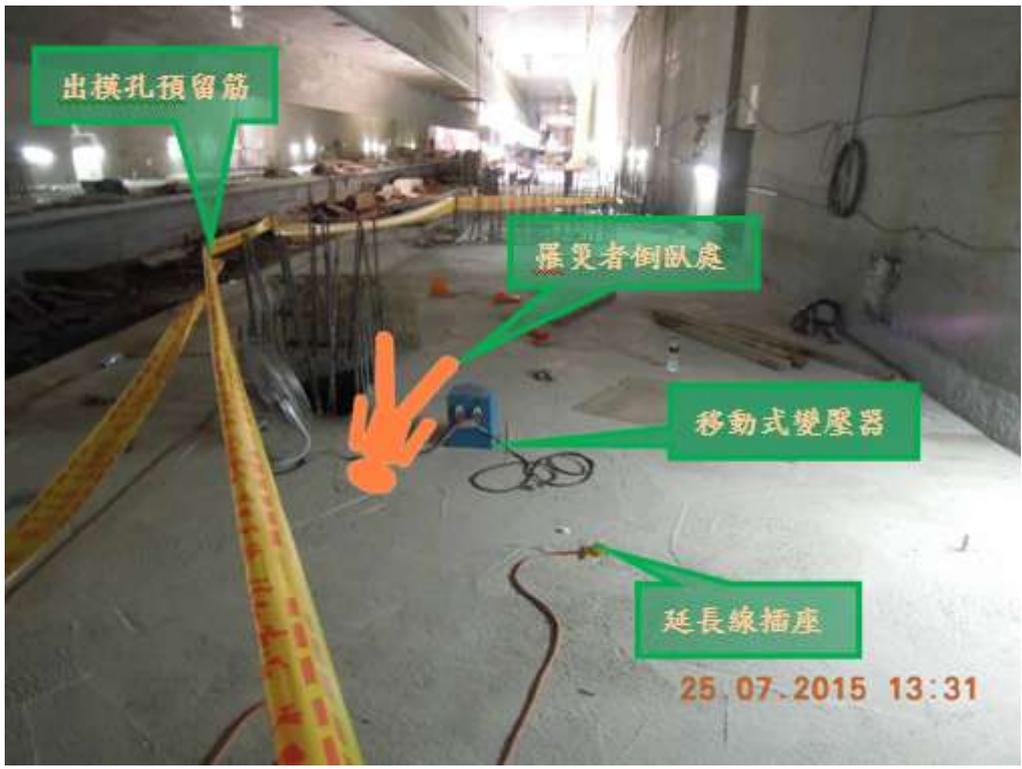
說明一

災害發生當時罹災者身體潮濕汗流浹背，且接觸出模孔預留筋。

雇主對勞工於作業中或通行時，有接觸絕緣被覆配線或移動電線或電氣機具、設備之虞者，應有防止絕緣被覆破壞或老化等致引起感電危害之設施。(職業安全衛生設施規則第 246 條暨職業安全衛生法第 6 條第 1 項)。

電氣設備裝置及線路之施工，依電業法及其相關規定辦理。左列各款用電設備或線路，應按規定施行接地外，並在電路上或該等設備之適當處所裝設漏電斷路器。一、建築或工程興建之臨時用電設備。…。(職業安全衛生設施規則第 326 條之 7(屋內線路裝置規則第 59 條)暨職業安全衛生法第 6 條第 1 項)。

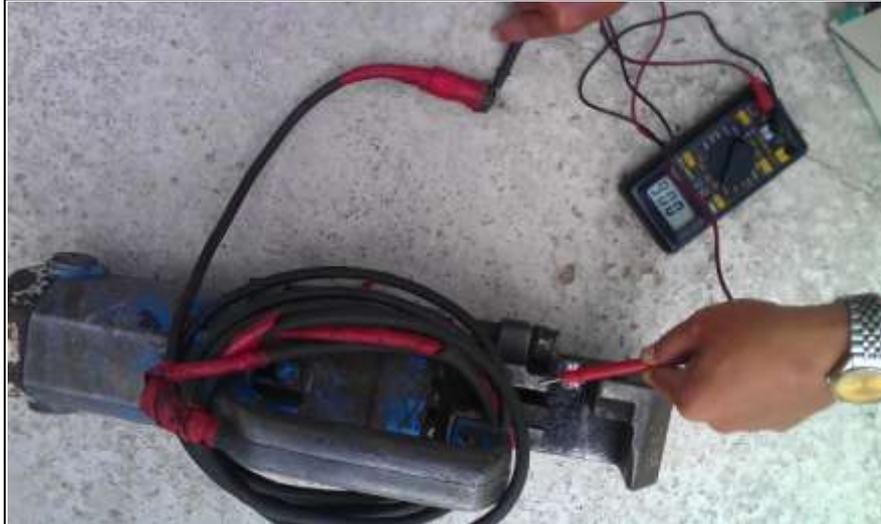
據○○公司工作場所負責人稱：罹災者於2樓邊梁端部進行鋼筋組立作業，其作業前方有一堆鋼筋(良導體)橫放於2樓樓板上，後方則有已綁紮完妥之樑鋼筋(良導體)，過程中因該電剪機外殼金屬與電源線短路，且未於其連接電路上裝設漏電斷路器，致電剪機電流外漏至外殼時，電流從電剪機金屬握把流經罹災者左右手，再經身體背部碰觸到一旁之鋼筋流回大地，構成感電迴路，造成罹災者發生感電併發神經性休克死亡。

(一)直接原因：電剪機漏電感電，致神經性休克死亡。

說明	以三用電錶對電剪機外殼進行測試，電阻計值為 0.6Ω
----	----------------------------

雇主對於使用對地電壓在一百五十伏特以上移動式或攜帶式電動機具，或於含水或被其他導電度高之液體濕潤之潮濕場所、金屬板上或鋼架上等導電性良好場所使用移動式或攜帶式電動機具，為防止因漏電而生感電危害，應於各該電動機具之連接電路上設置適合其規格，具有高敏感度、高速型，能確實動作之防止感電用漏電斷路器。(職業安全衛生設施規則第243條暨職業安全衛生法第6條第1項)
