105 年案例

一.墜落、滾落篇	2
二.物體飛落篇	28
三.物體倒塌、崩塌篇	33
四.被撞篇	57
五.被夾、被捲篇	60
六.溺斃篇	66
七.與有害物等接觸篇	71
八.感電篇	76
九.火災、爆炸篇	85

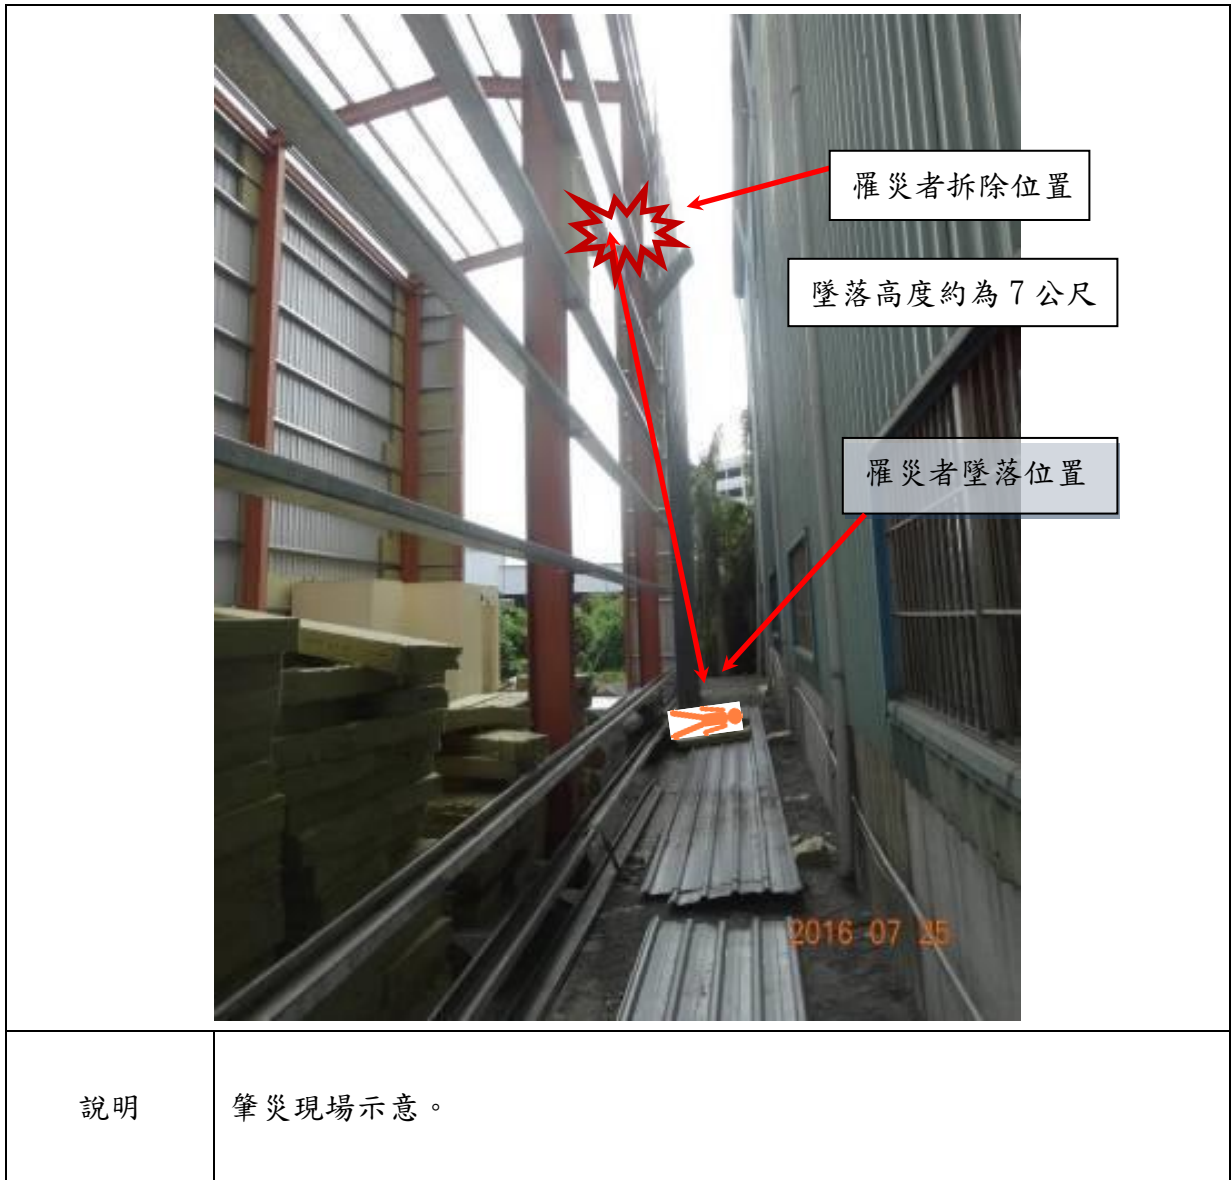
勞工簡員、蔡罹災者、林員、張員四人，蔡罹災者為領班並分配其他3人工作，105年7月25日上午8時許，蔡罹災者站立於C型鋼拆除外牆鋼浪板，安全帶鉤掛C型鋼上，9點0分許，簡員目睹蔡罹災者身繫安全帶墜落地面，C型鋼隨之掉落至蔡罹災者腿上。經通報119送醫急救，於同日11時16分傷重不治。

（一）直接原因：罹災者站在高約7公尺之C型鋼上墜落至地面，致頭部外傷。

1. 高度二公尺以上之處所進行外牆鋼浪板拆除，未以架設施工架或其他方法設置工作台。
2. 未設置足夠強度之必要裝置或安全母索，供鉤掛安全帶。

(六)雇主對於在高度二公尺以上之處所進行作業，勞工有墜落之虞者，應以架設施工架或其他方法設置工作台。...使用安全帶時，應設置足夠強度之必要裝置或安全母索，供安全帶鉤掛。(職業安全衛生設施規則第 225 條暨職業安全衛生法第 6 條第 1 項)

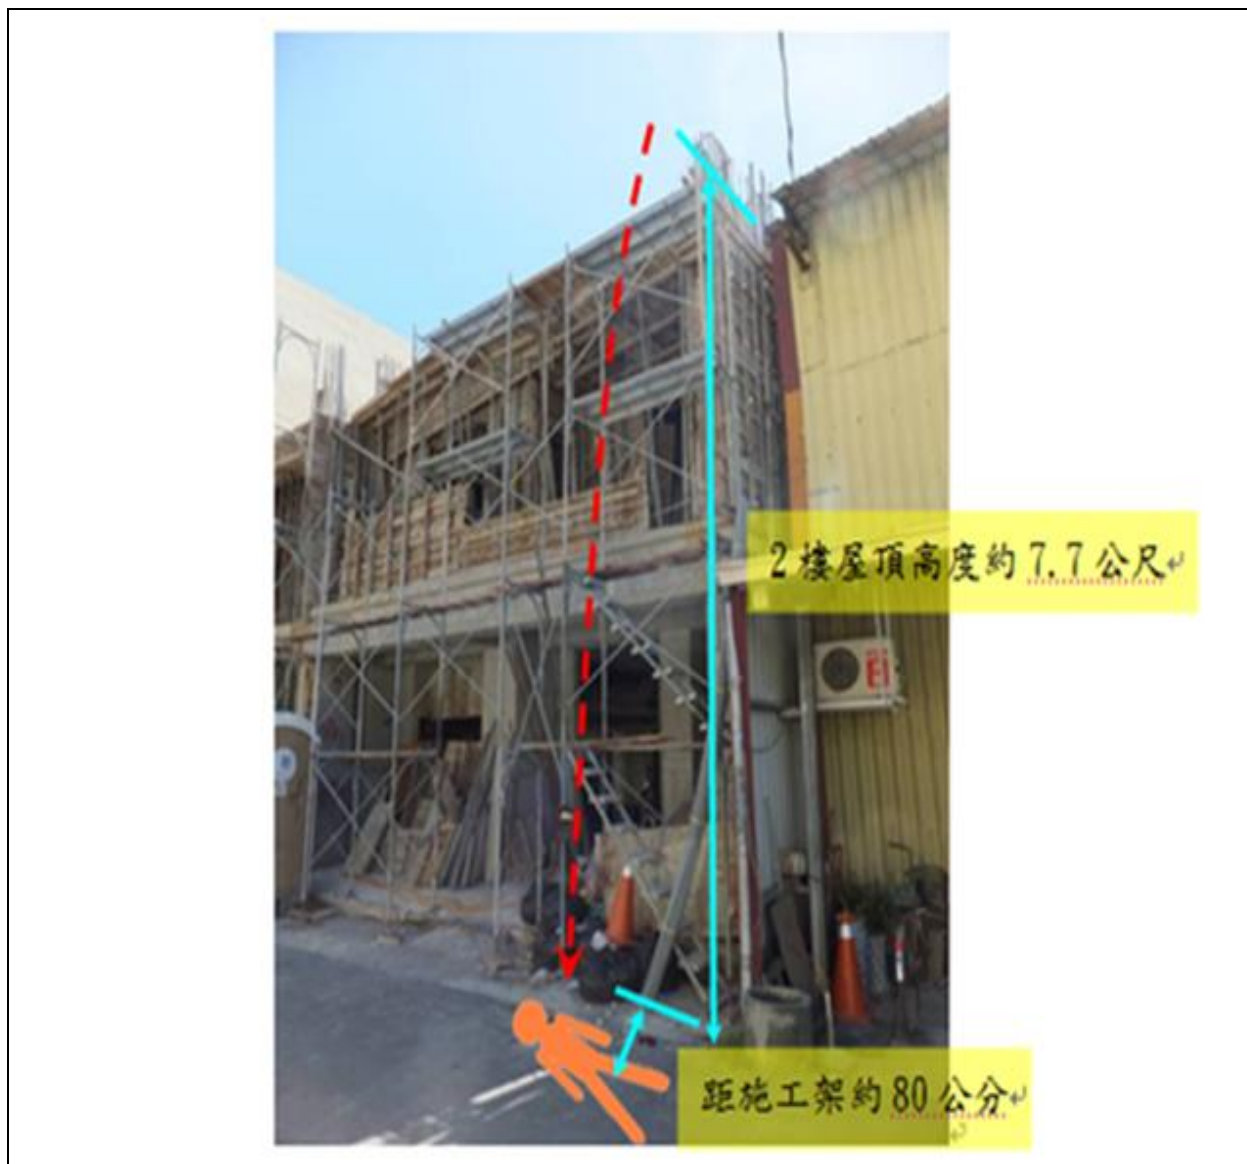
(一) 直接原因：自高度 7.7 公尺之 2 樓屋頂邊緣墜落撞擊施工架。

不安全狀況：高度 2 公尺以上之 2 樓屋頂作業，未設置護欄。

說明	案發現場示意。
----	---------

(一) 雇主對於高度二公尺以上之屋頂、鋼樑、開口部分、階梯、樓梯、坡道工作台、擋土牆、橋台等場所作業，勞工有遭受墜落危險之虞者，應於該處設置護欄、護蓋或安全網等防護設備。(營造安全衛生設施標準第 19 條第 1 項暨職業安全衛生法第 6 條第 1 項)

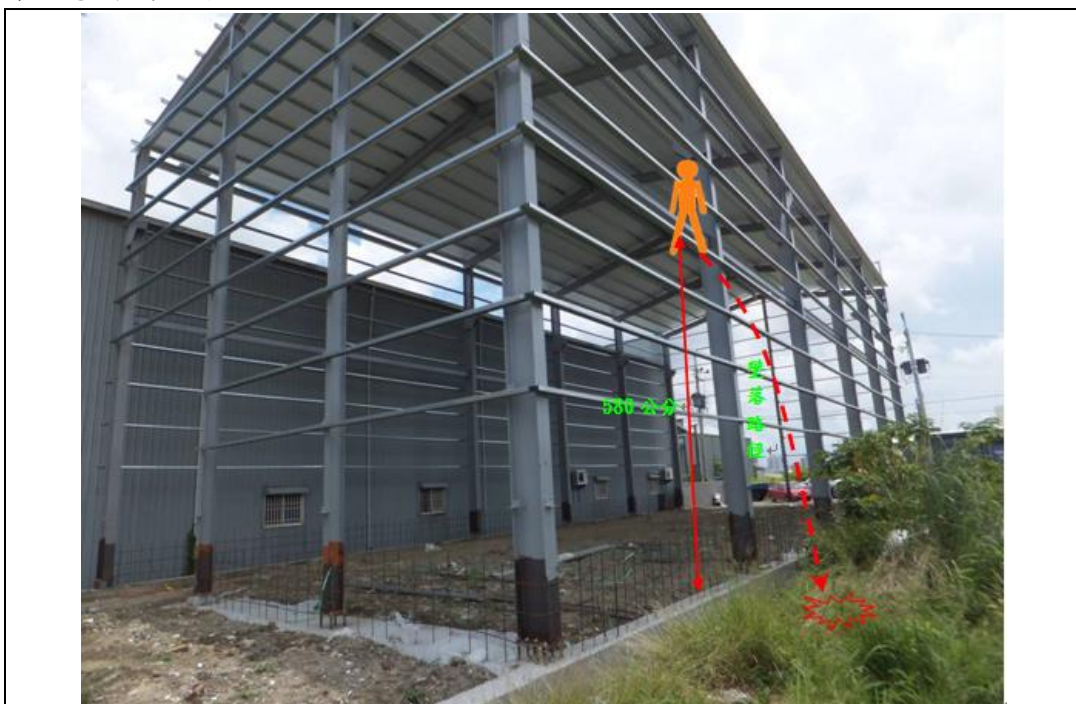
（一）直接原因：自離地高度 5.8 公尺之鋼架墜落。

不安全狀況：在高度二公尺以上之鋼架從事鋼樑補螺栓及鎖緊作業，未確實使用安全帶及其他必要之防護用具。

說明	墜落高度約 5.8 公尺。
----	---------------

（一）雇主對於在高度二公尺以上之高處作業，勞工有墜落之虞者，應使勞工確實使用安全帶、安全帽及其他必要之防護具。（職業安全衛生設施規則第 281 條第 1 項暨職業安全衛生法第 6 條第 1 項）

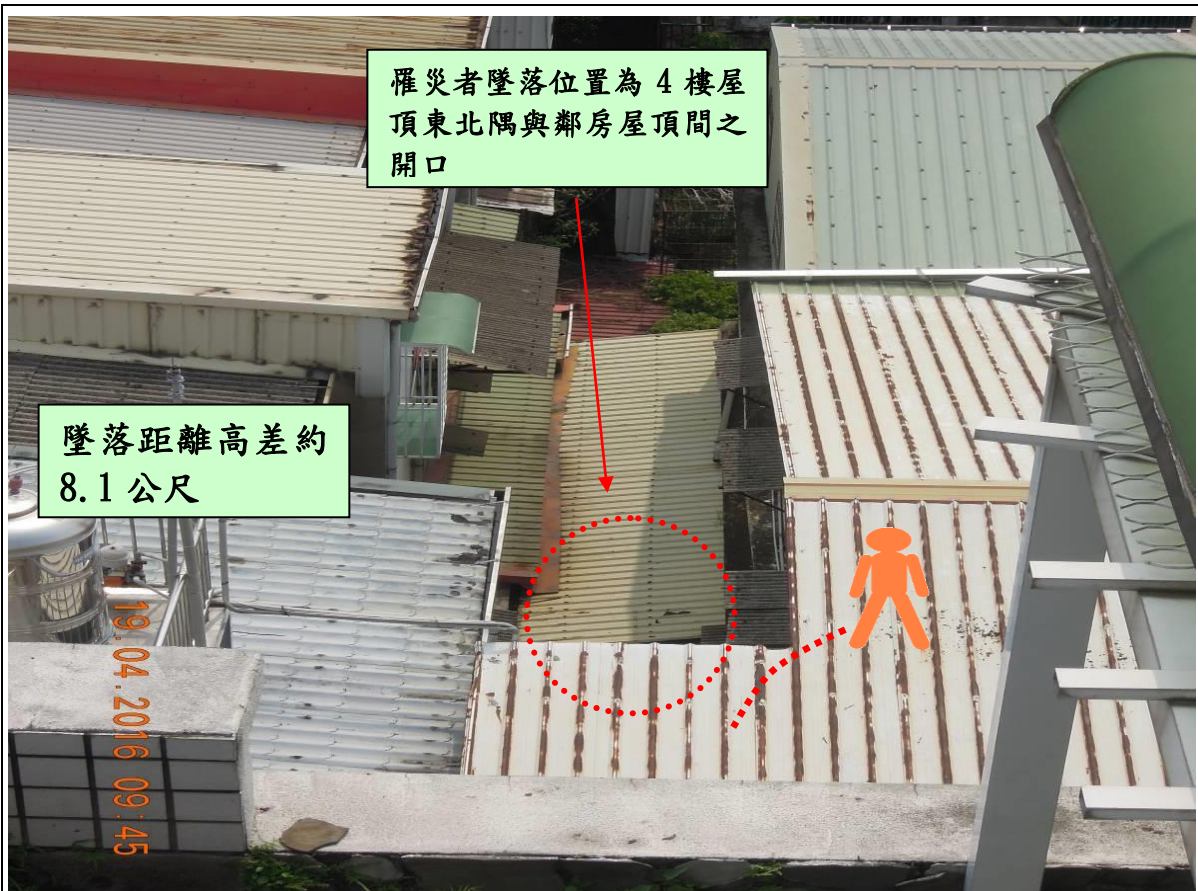
(一)直接原因：自4樓屋頂墜落至地面。

1. 高度2公尺以上之4樓屋頂作業，勞工有遭受墜落危險之虞，未設護欄、護蓋或安全網等防護設備，亦未採取使勞工使用安全帶等防止墜落之措施。
2. 雇主未提供適當安全帽使勞工正確戴用。

說明	罹災者墜落位置。
----	----------

(二)雇主對高度二公尺以上之屋頂、鋼樑、開口部分、階梯、樓梯、坡道、工作台、擋土牆、擋土支撐、施工構台、橋樑墩柱及橋樑上部結構、橋台等場所作業，勞工有遭受墜落危險之虞者，應於該處設置護欄、護蓋或安全網等防護設備。雇主設置前項設備有困難，或因作業之需要臨時將護欄、護蓋或安全網等防護設備拆除者，應採取使勞工使用安全帶等防止墜落致勞工遭受危險之措施。(營造安全衛生設施標準第19條暨職業安全衛生法第6條第1項)

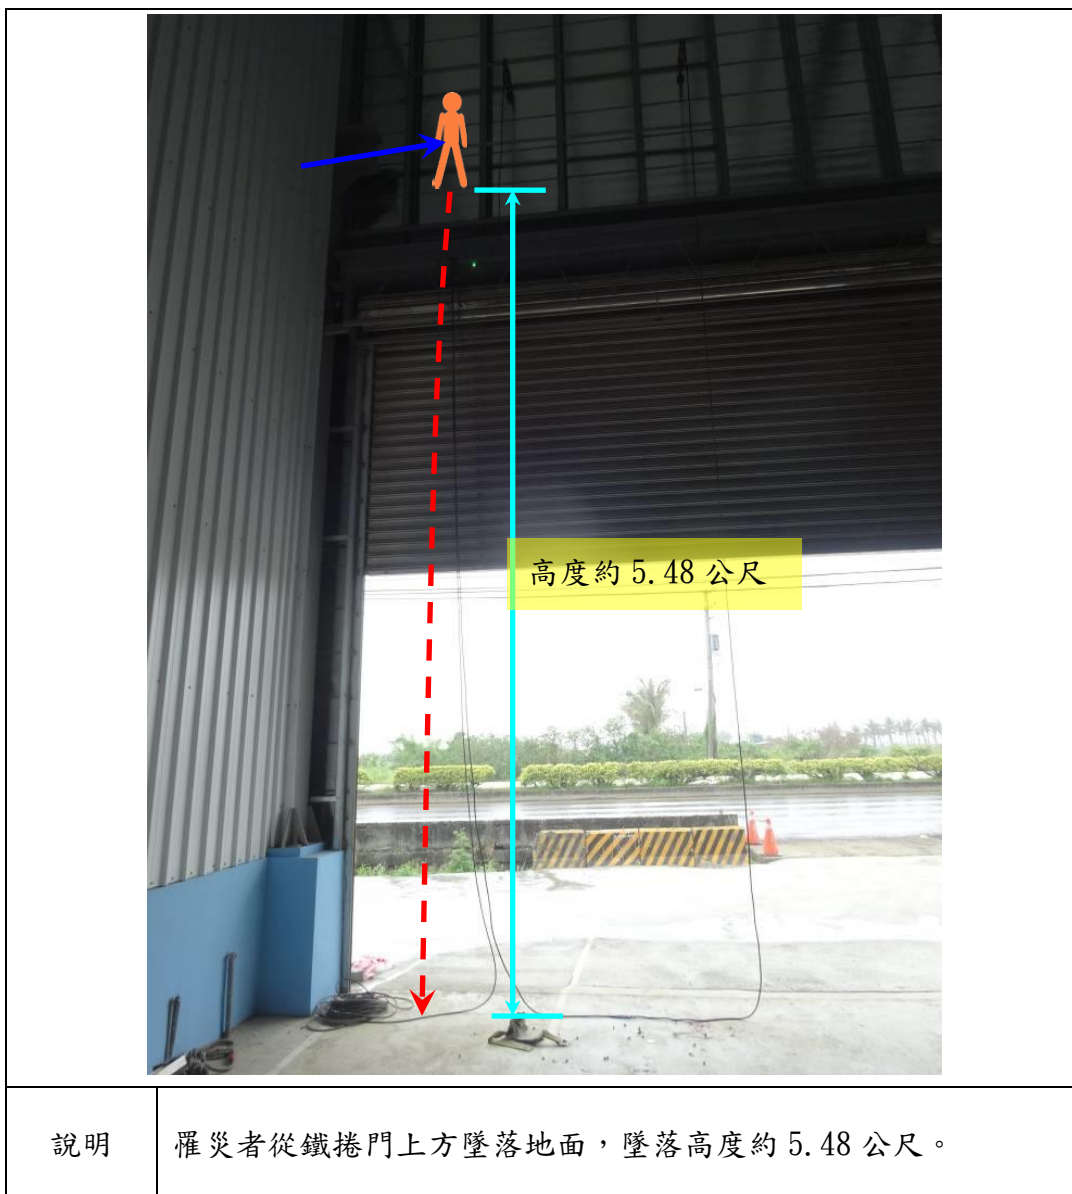
（一）直接原因：自離地高度 5.48 公尺墜落。

不安全狀況：在高度二公尺以上之鐵捲門上方從事收邊料作業，未確實使用安全帶及其他必要之防護用具。

（六）雇主對於在高度二公尺以上之高處作業，勞工有墜落之虞者，應使勞工確實使用安全帶、安全帽及其他必要之防護具，但經雇主採安全網等措施者，不在此限。（職業安全衛生法第 281 條暨職業安全衛生法第 6 條第 1 項）

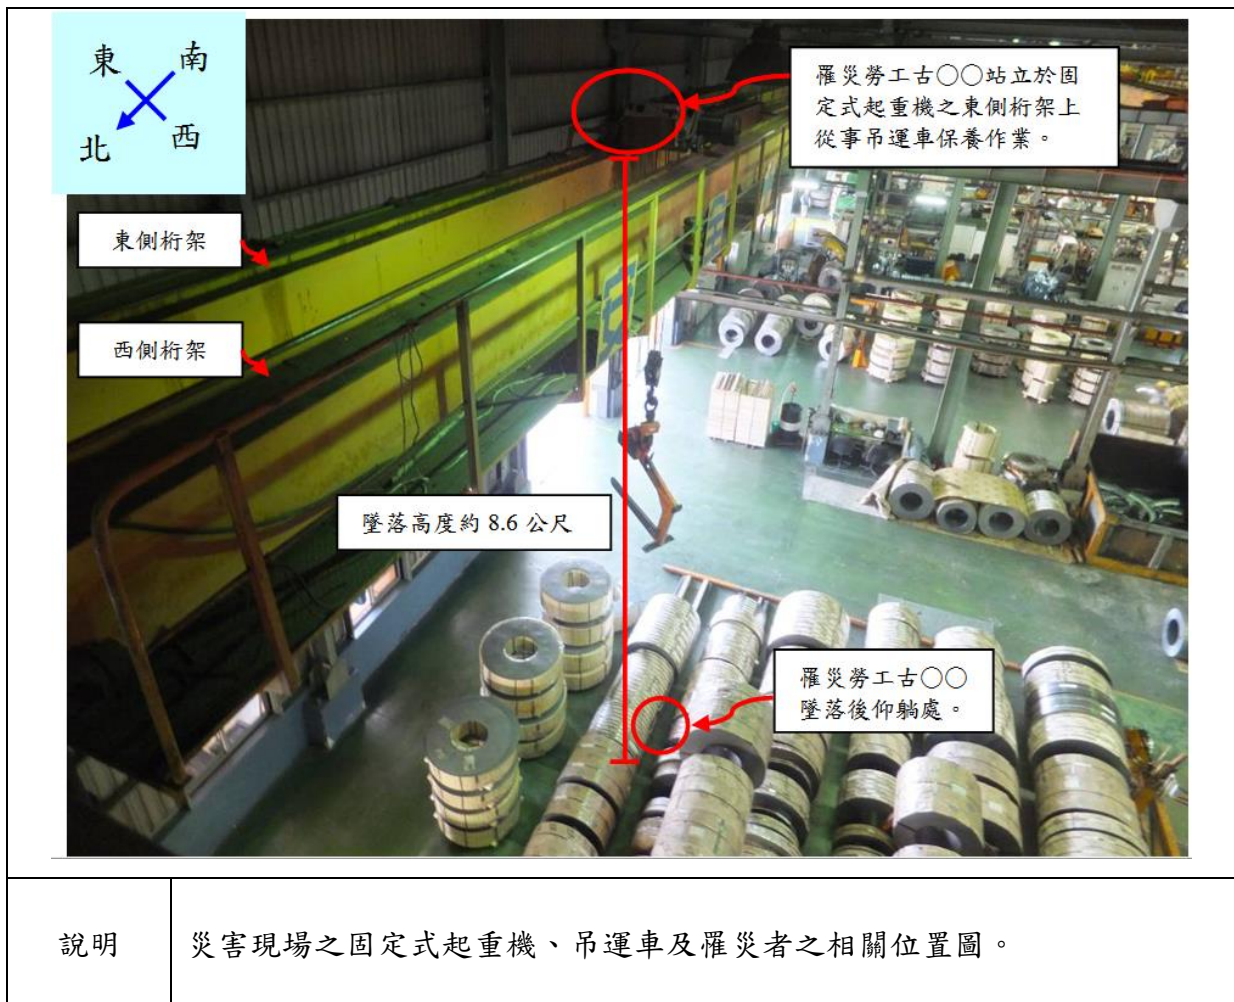
(一) 直接原因：自起重機桁架墜落至高差8.6公尺之地面，顱內出血。

不安全狀況：在高度2公尺以上之高處作業，勞工有墜落之虞，未使勞工確實使用安全帶及安全帽。

(一) 雇主對於在高度二公尺以上之高處作業，勞工有墜落之虞者，應使勞工確實使用安全帶、安全帽及其他必要之防護具。…。(職業安全衛生設施規則第281條第1項暨職業安全衛生法第6條第1項)

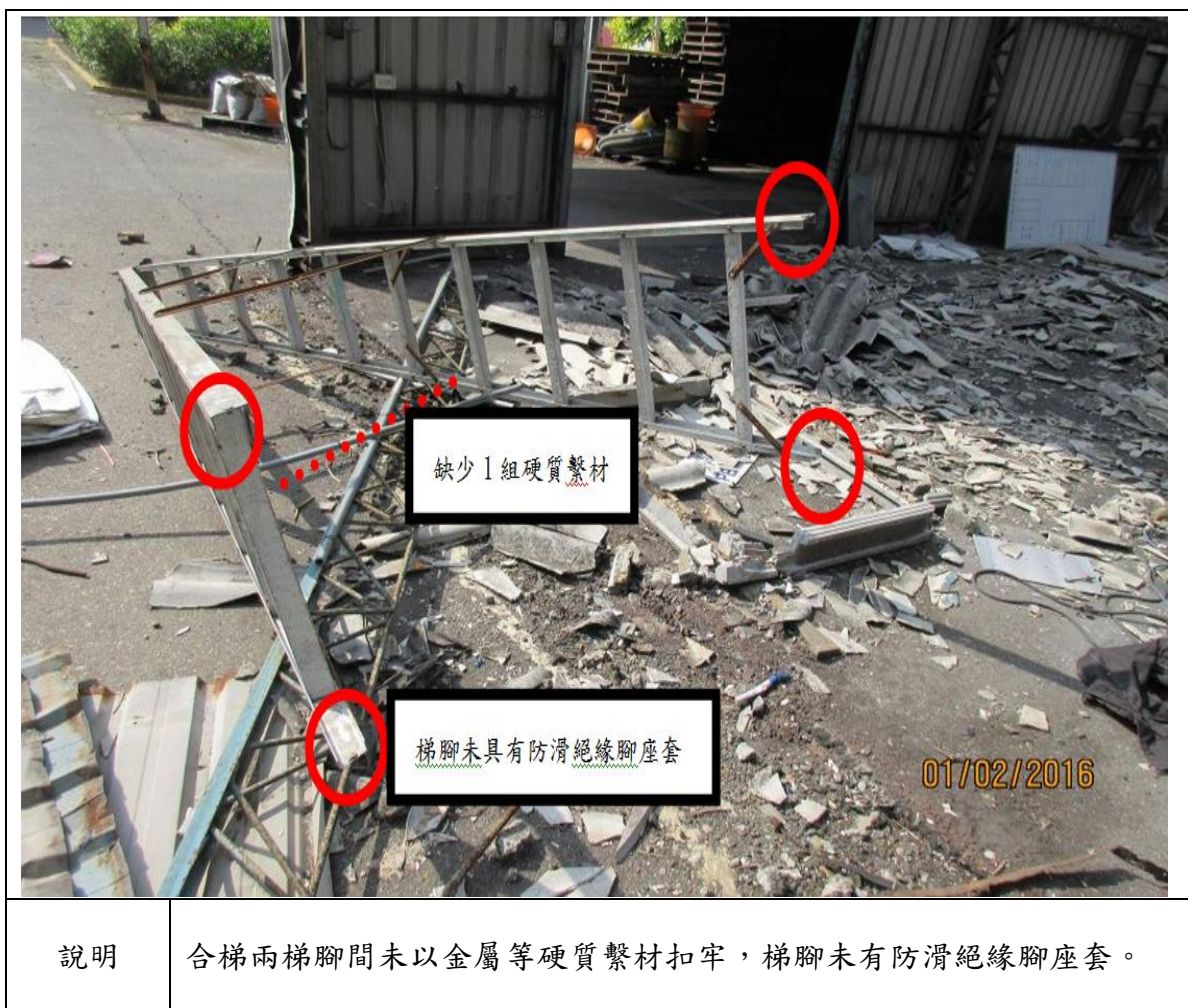
(一)直接原因：罹災者使用鋁製合梯從事拆除作業時墜落。

不安全狀況：合梯兩梯腳間未以金屬等硬質繫材扣牢，梯腳未具防滑絕緣腳座套。

- (一)雇主對於使用之合梯應符合下列規定：三、...兩梯腳間有金屬等硬質繫材扣牢，腳部有防滑絕緣腳座套...。(職業安全衛生設施規則第230條第1項第3款暨職業安全衛生法第6條第1項)
- (二)雇主對於進入營繕工程工作場所作業人員，應提供適當安全帽，並使其正確戴用。(營造安全衛生設施標準第11-1條暨職業安全衛生法第6條第1項)
- (三)雇主對新僱勞工或在職勞工於變更工作前，應使其接受適於各該工作必要之一般安全衛生教育訓練。(職業安全衛生教育訓練規則第16條第1項暨職業安全衛生法第32條第1項)。
- (四)雇主應依本法及有關規定會同勞工代表訂定適合其需要之安全衛生工作守則，報經檢查機構備查後，公告實施。(職業安全衛生法第34條第1項)
- (五)雇主依規定實施之自動檢查，應訂定自動檢查計畫。(職業安全衛生管理辦法第79條暨職業安全衛生法第23條第1項)。
- (六)勞工人數在三十人以下之事業單位，得以安全衛生管理執行紀錄或文件代替職業安全

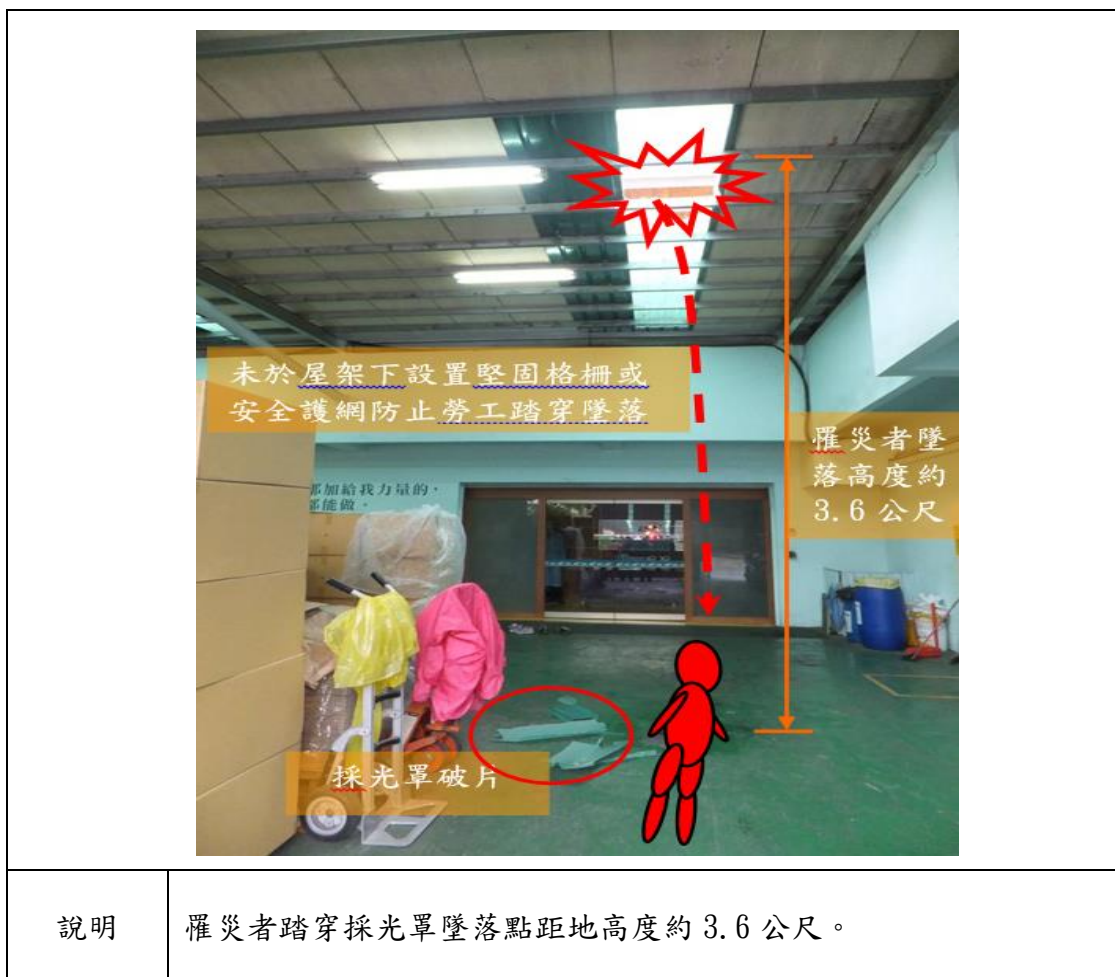
(一) 直接原因：何罹災者踏穿距離地面高度約3.6公尺之塑膠材質採光罩墜落。

1. 於鐵皮屋、塑膠等材料構築之屋頂作業時，未規劃安全通道並於屋架上設置適當強度，且寬度在30公分以上之踏板，亦未於屋架下方可能墜落之範圍，裝設堅固格柵或安全網等防墜措施。

(一) 雇主使勞工從事屋頂作業時，應指派專人督導，並依下列規定辦理：一、…。三、於易踏穿材料構築之屋頂作業時，應先規劃安全通道，於屋架上設置適當強度，且寬度在三十公分以上之踏板，並於下方適當範圍裝設堅固格柵或安全網等防墜設施。(營造安全衛生設施標準第18條第1項第3款暨職業安全衛生法第6條第1項第5款)

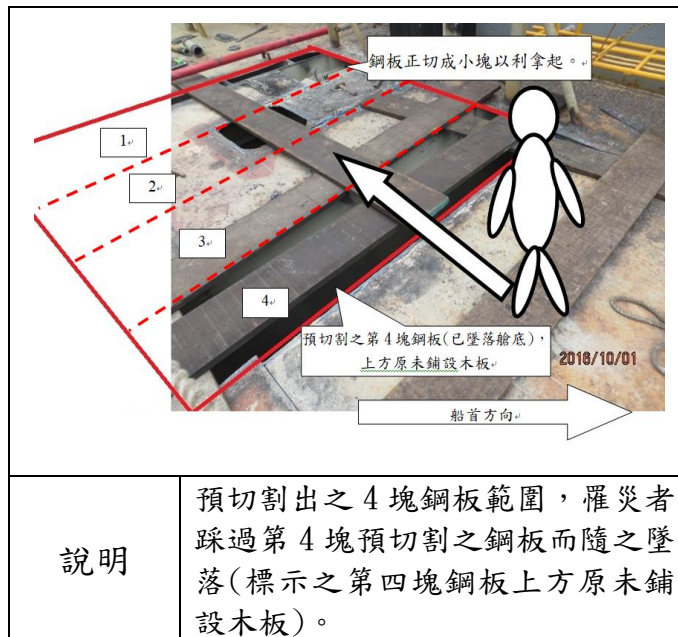
(一) 直接原因：誤踩踏預切之鋼板墜落，造成多處骨折出血性休克。

不安全狀況：有墜落危險之鋼板預切割區域未設置警告標示。

(一) 雇主對於勞工有墜落危險之場所，應設置警告標示，並禁止與工作無關之人員進入。

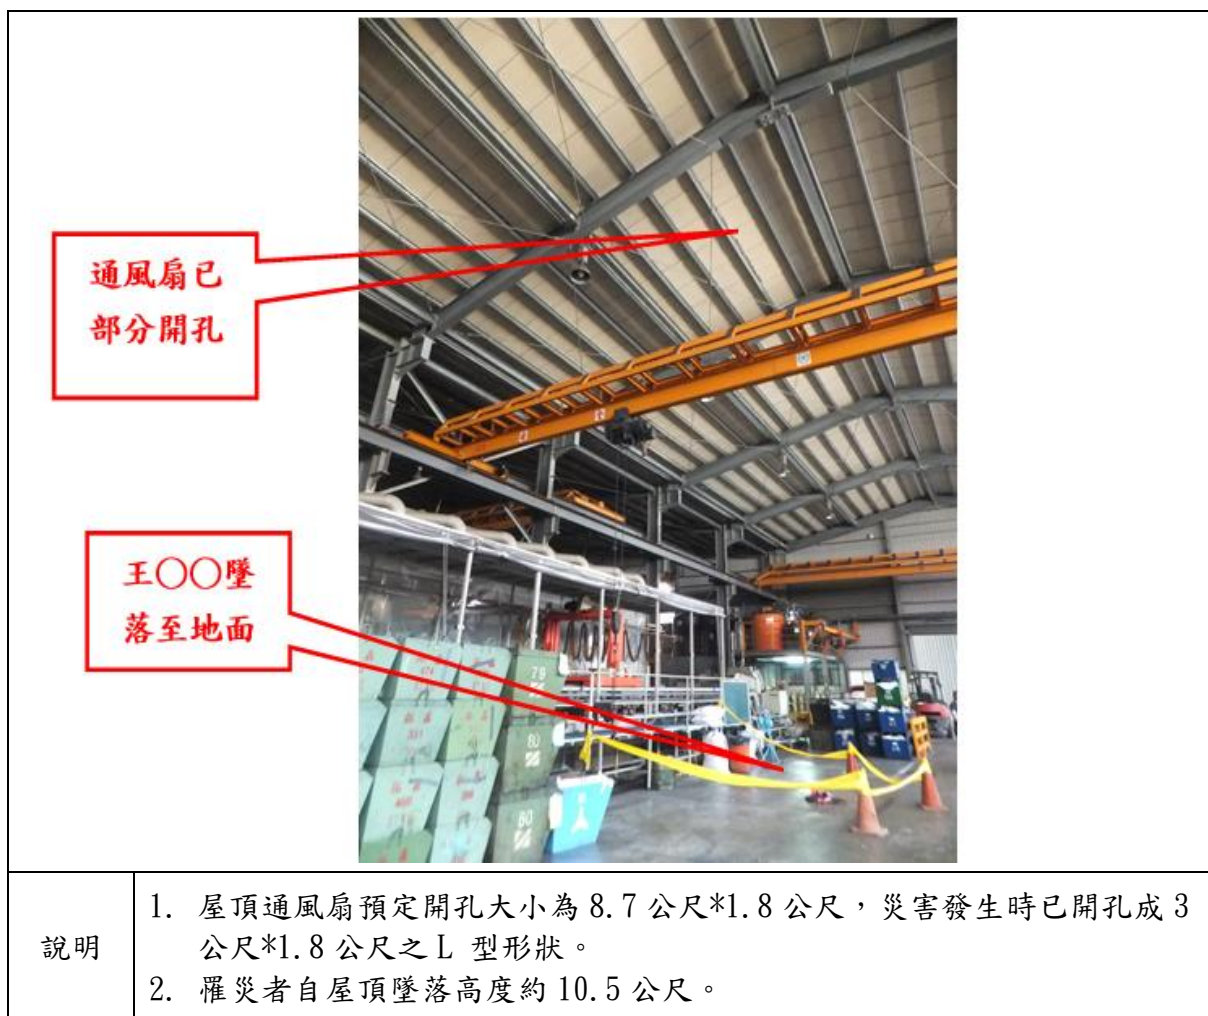
(一) 直接原因：由高度10.5公尺屋頂通風扇施工開孔處墜落。

1. 進入營繕工程工作場所作業人員，未正確戴用安全帽。
2. 屋頂作業未規劃安全通道，並於屋架上設置適當強度且寬度30公分以上之踏板，亦未於屋架下方可能墜落範圍，裝設堅固格柵或安全網等措施。

(二) 雇主對勞工於以石綿板、鐵皮板、瓦、木板、茅草、塑膠等材料構築之屋頂或於以礦纖板、石膏板等材料構築之夾層天花板從事作業時，為防止勞工踏穿墜落，應採取下列設施：一、規劃安全通道，於屋架或天花板支架上設置適當強度且寬度在30公分以上之踏板。二、於屋架或天花板下方可能墜落之範圍，裝設堅固格柵或安全網等防墜設施。(職業安全衛生設施規則第227條第1項第1、2款暨職業安全衛生法第6條第1項第5款)

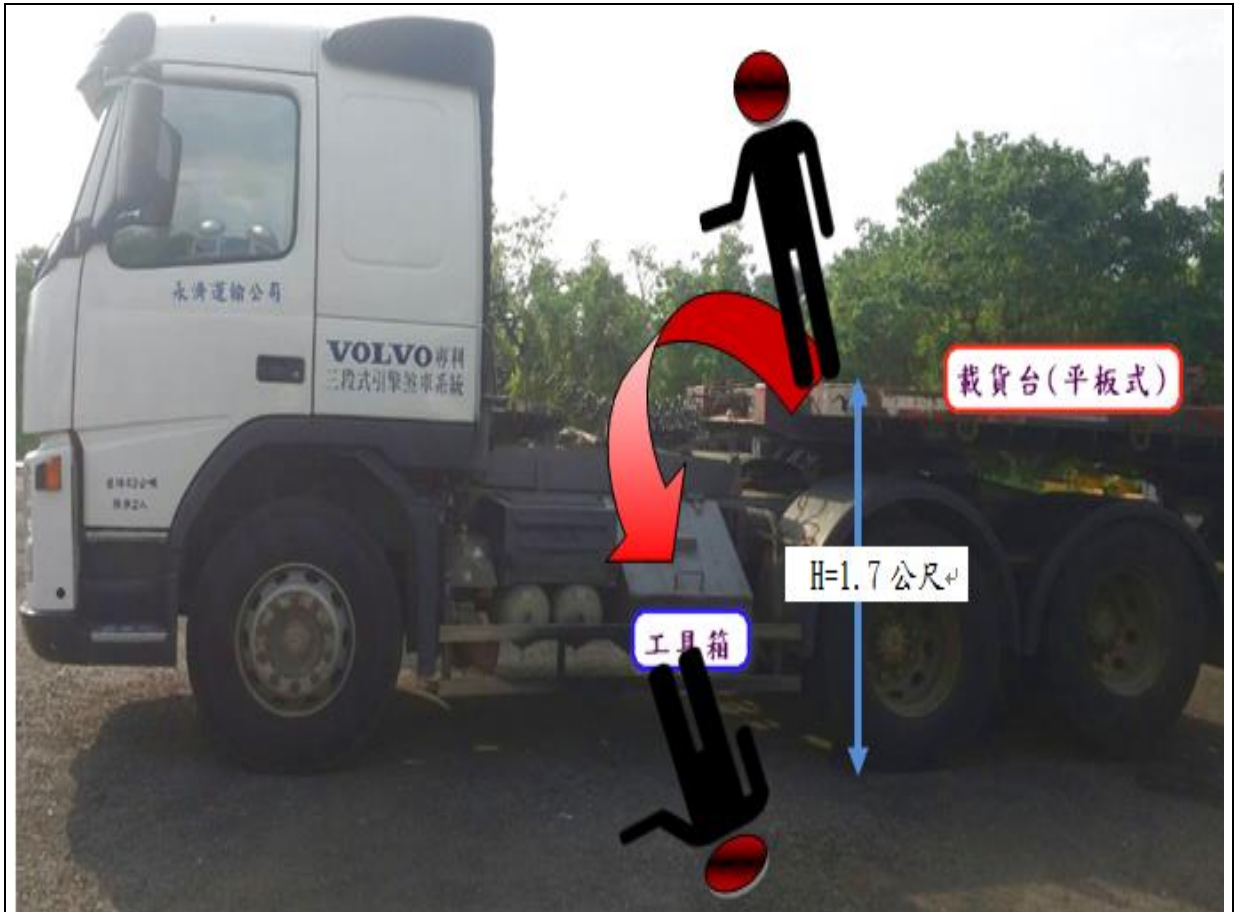
- (一) 直接原因：從高度1.7公尺貨台墜落地面，造成頸椎損傷，中樞衰竭。
- (二) 間接原因：
 - 不安全狀況：載貨台高差1.5公尺以上貨物裝卸作業，無安全上下設備。
- (三) 基本原因：
 1. 未訂定職業安全衛生管理計畫，未執行勞工安全衛生事項。
 2. 未訂定自動檢查計畫，未實施自動檢查。
 3. 未實施事業單位交付承攬，工作環境危害告知。
 4. 未使勞工接受適於各該工作必要之安全衛生教育訓練。
 5. 未訂定安全衛生工作守則並向檢查機構報備。
 6. 未實施新僱勞工一般體格檢查。

說明	罹災者從高度約 1.7 公尺載貨台左前側，墜落至近曳引車工具箱處地面。
----	-------------------------------------

- (一) 雇主對於載貨台高差一·五公尺以上貨物裝卸作業，應提供勞工安全上下之設備。(職業安全衛生設施規則第166條暨職業安全衛生法第6條第1項)
- (二) 雇主應依其事業單位之規模、性質，訂定職業安全衛生管理計畫，要求各級主管及負責指揮、監督之有關人員執行。前項勞工安全衛生管理事項之執行；勞工人數在三十人以下之事業單位，得以安全衛生管理執行紀錄或文件代替職業安全衛生管理計畫。(職業安全衛生管理辦法第12條之1第1項暨職業安全衛生法第23條第1項)
- (三) 雇主應依規定訂定自動檢查計畫，實施自動檢查。(職業安全衛生管理辦法第79條暨職業安全衛生法第23條第1項)
- (四) 雇主對新僱勞工或在職勞工於變更工作前，應使其接受適於各該工作必要之安全衛生教育訓練。(職業安全衛生教育訓練規則第16條第1項暨職業安全衛生法第32條第1項)

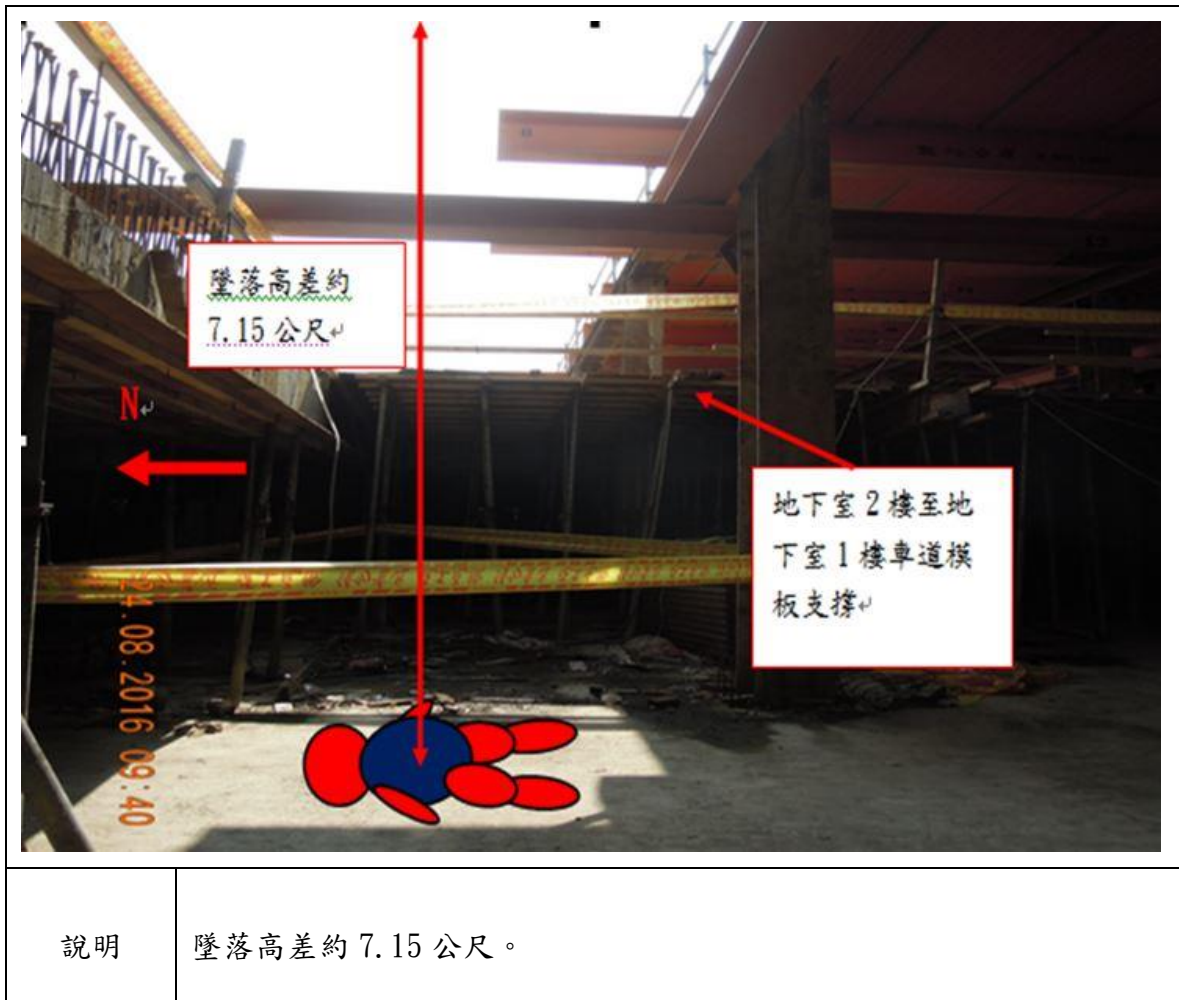
(一)直接原因：罹災者於施工構臺覆工鈹上作業，墜落至地下室2樓車道區底板。

不安全狀況：高度2公尺以上之施工構臺覆工鈹上作業，勞工有遭受墜落危險之虞，未設護欄或安全網等防護設備，亦未採取使勞工使用安全帶等防止墜落之措施。

(二)雇主對於高度二公尺以上之屋頂、鋼樑、開口部分、階梯、樓梯、坡道、工作台、擋土牆、擋土支撐、施工構台、橋樑墩柱及橋樑上部結構、橋台等場所作業，勞工有遭受墜落危險之虞者，應於該處設置護欄、護蓋或安全網等防護設備。雇主設置前項設備有困難，或因作業之需要臨時將護欄、護蓋或安全網等防護設備拆除者，應採取使勞工使用安全帶等防止墜落致勞工遭受危險之措施。

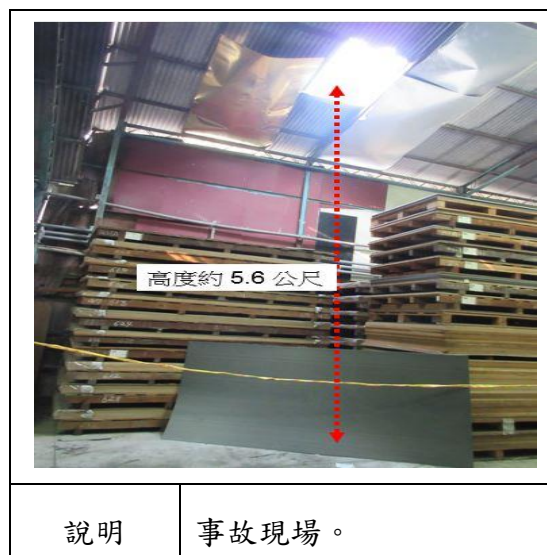
(一) 直接原因：張罹災者於高度 5.6 公尺之廠房屋頂作業時，踏穿石綿板墜落地面，造成顱內出血，頭枕部皮下血腫致中樞神經性休克。

不安全狀況：於石綿板材料構築之屋頂從事作業，未規劃安全通道，設置適當強度且寬度在三十公分以上之踏板；未於可能墜落範圍，裝設堅固格柵或安全網等防墜設施，亦未指定專人指揮監督作業。

雇主使勞工從事屋頂作業時，應指派專人監督，並依下列規定辦理：三、於易踏穿材料構築之屋頂作業時，應先規劃安全通道，於屋架上設置適當強度，且寬度在三十公分以上之踏板，並於下方適當範圍裝設堅固格柵或安全網等防墜設施。（營造安全衛生設施標準第 18 條第 1 項第 3 款暨職業安全衛生法第 6 條第 1 項）。

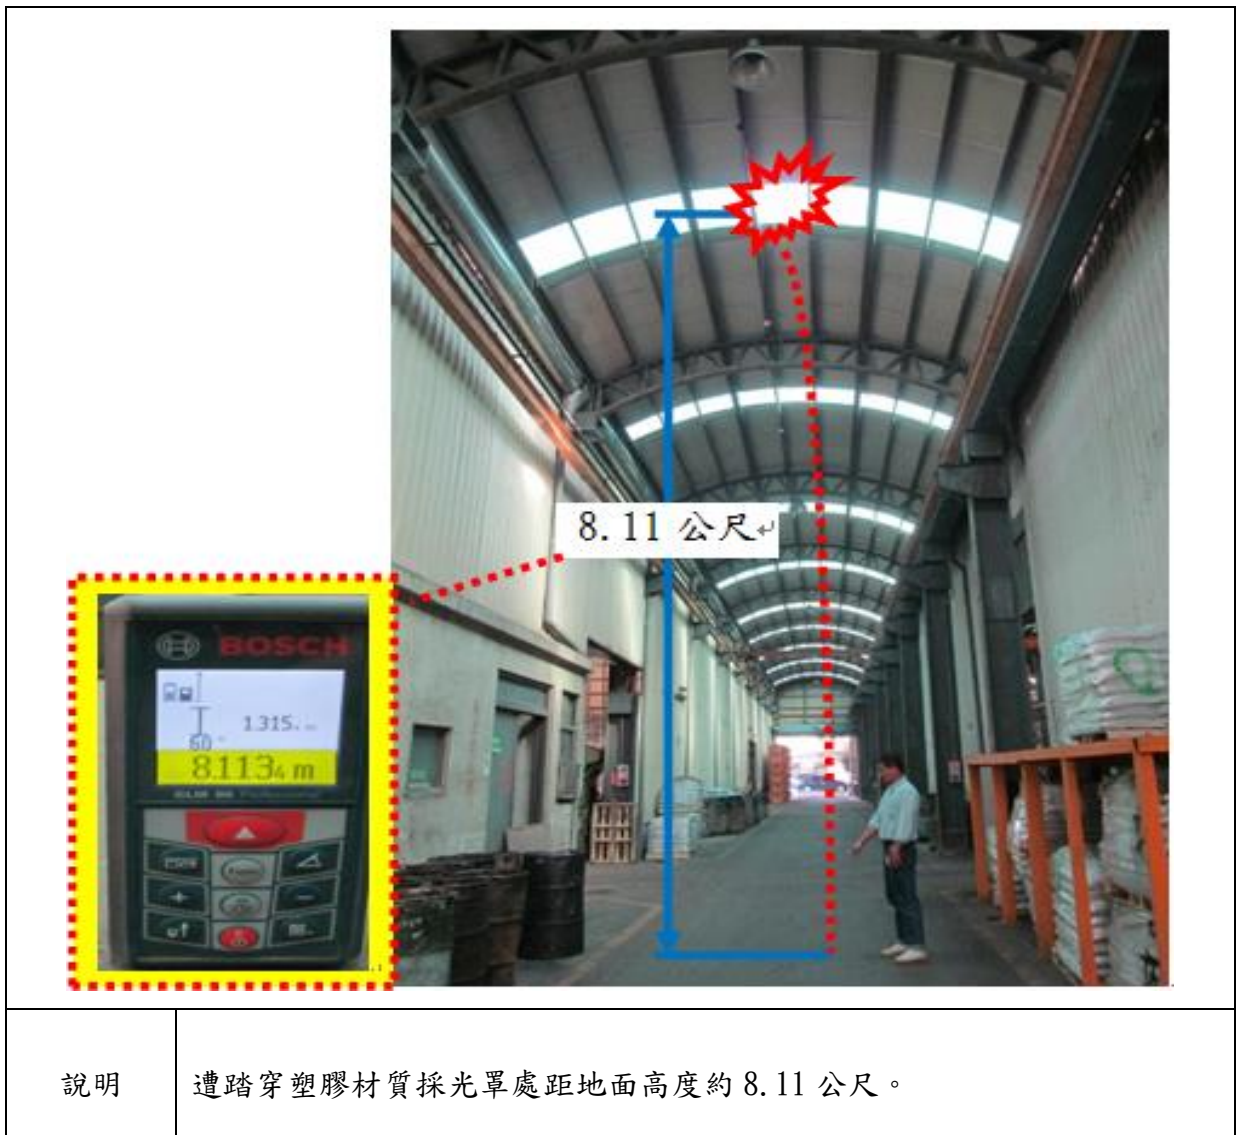
(一)直接原因：踏穿距地面高度8.11公尺處塑膠材質採光罩墜落地面，造成顱內出血併多重器官衰竭。

不安全狀況：於部分塑膠材料構築之屋頂從事作業時，未於屋架上設置適當強度且寬度在30公分以上之踏板，亦未於下方適當範圍裝設堅固格柵或安全網等防墜設施。

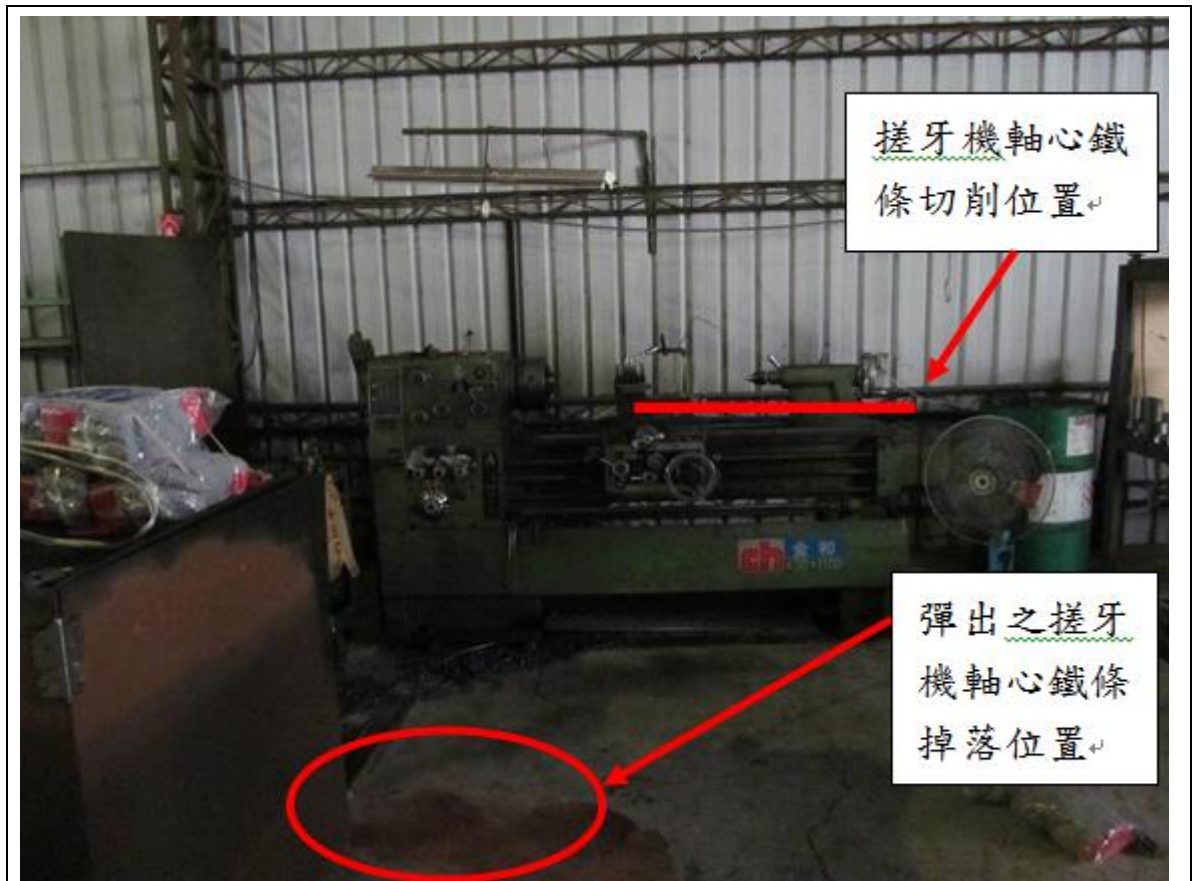
說明	車床未裝設護罩或護圍。
----	-------------

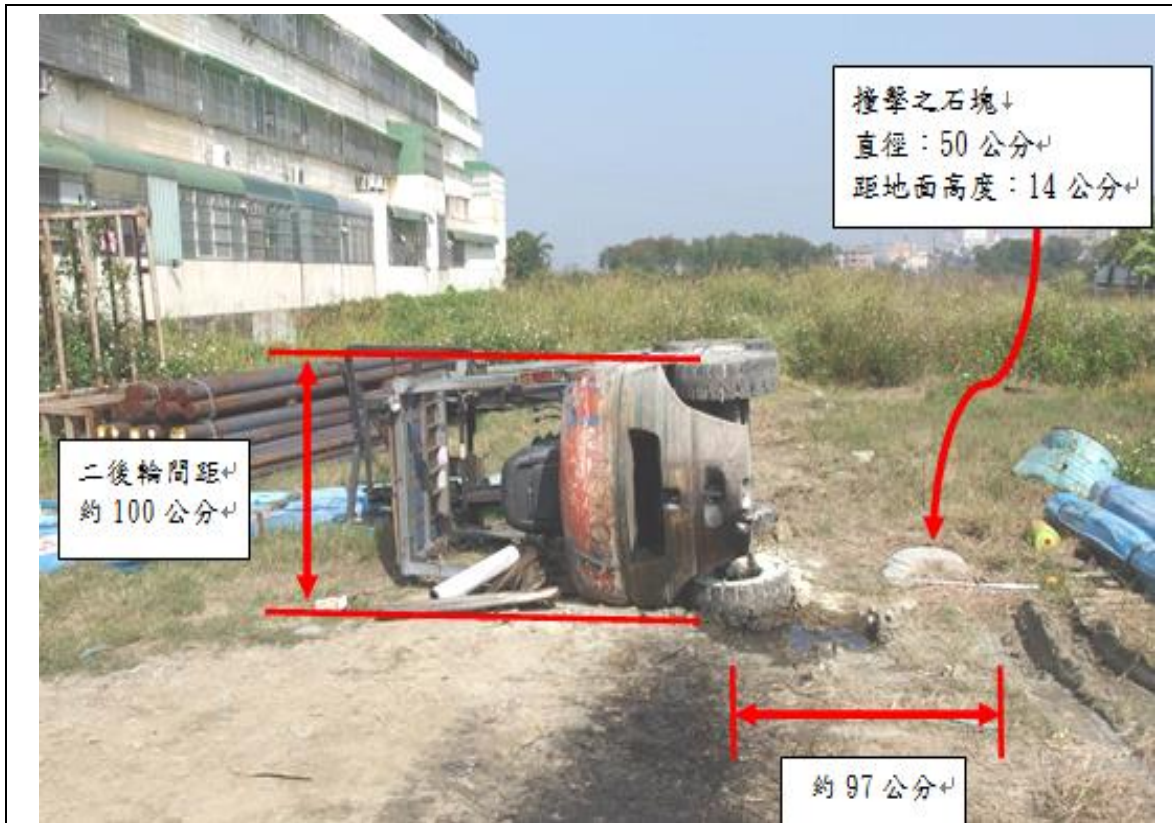
說明	翻覆之堆高機後視照及材料置放區。
----	------------------

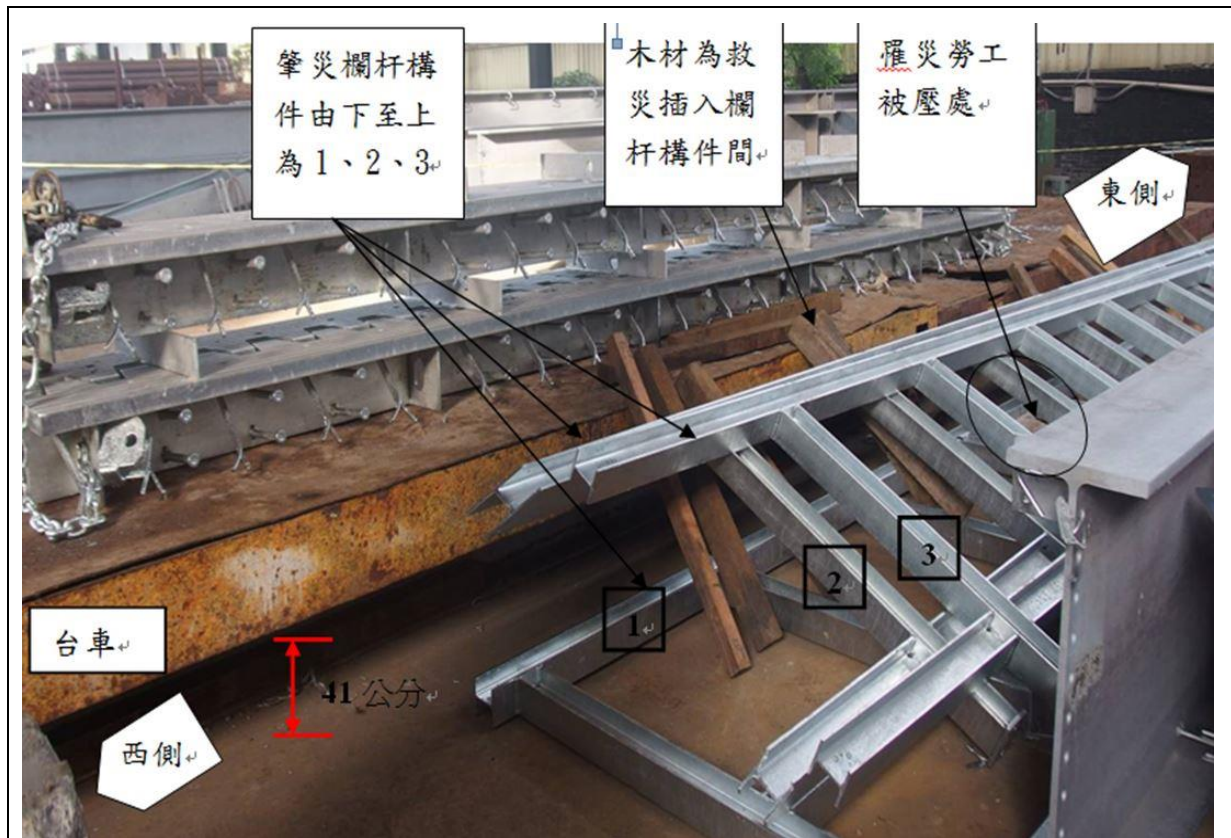
說明一	相關物件相對位置。
-----	-----------

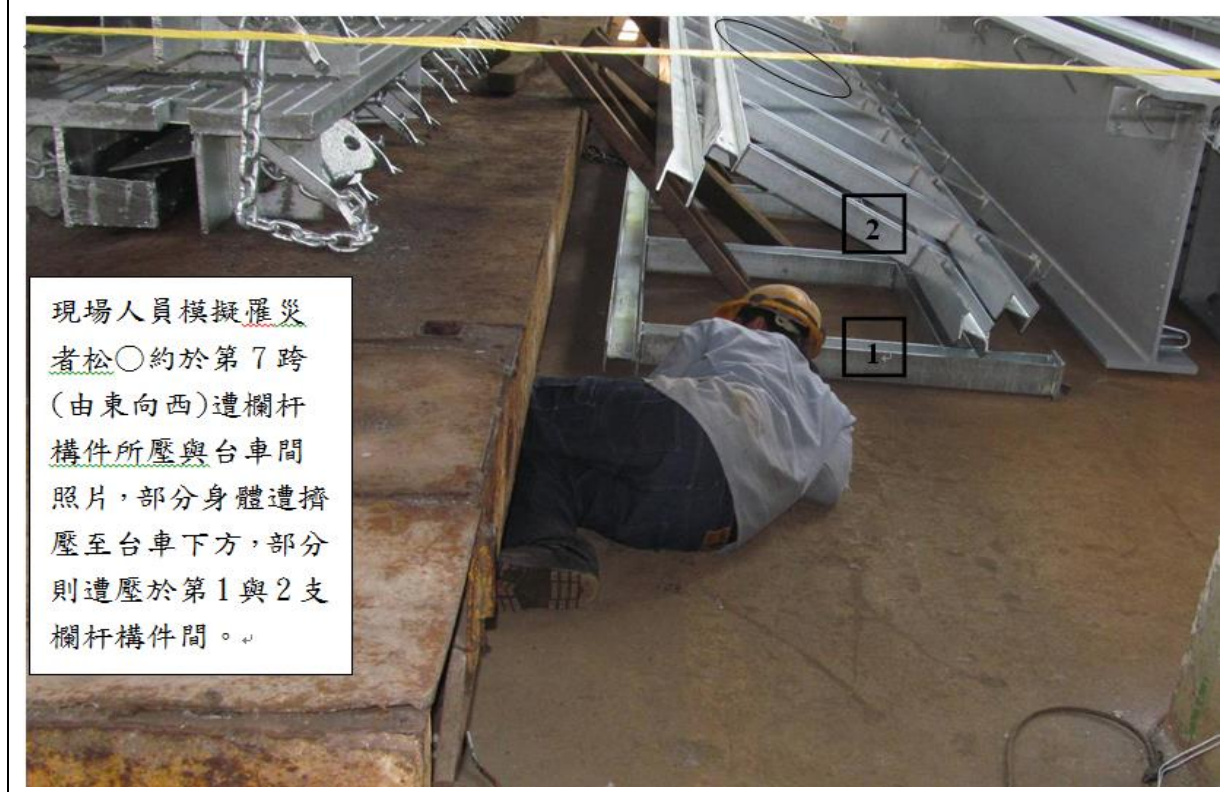
說明二	模擬罹災者遭欄杆構件倒塌所壓示意圖。
-----	--------------------

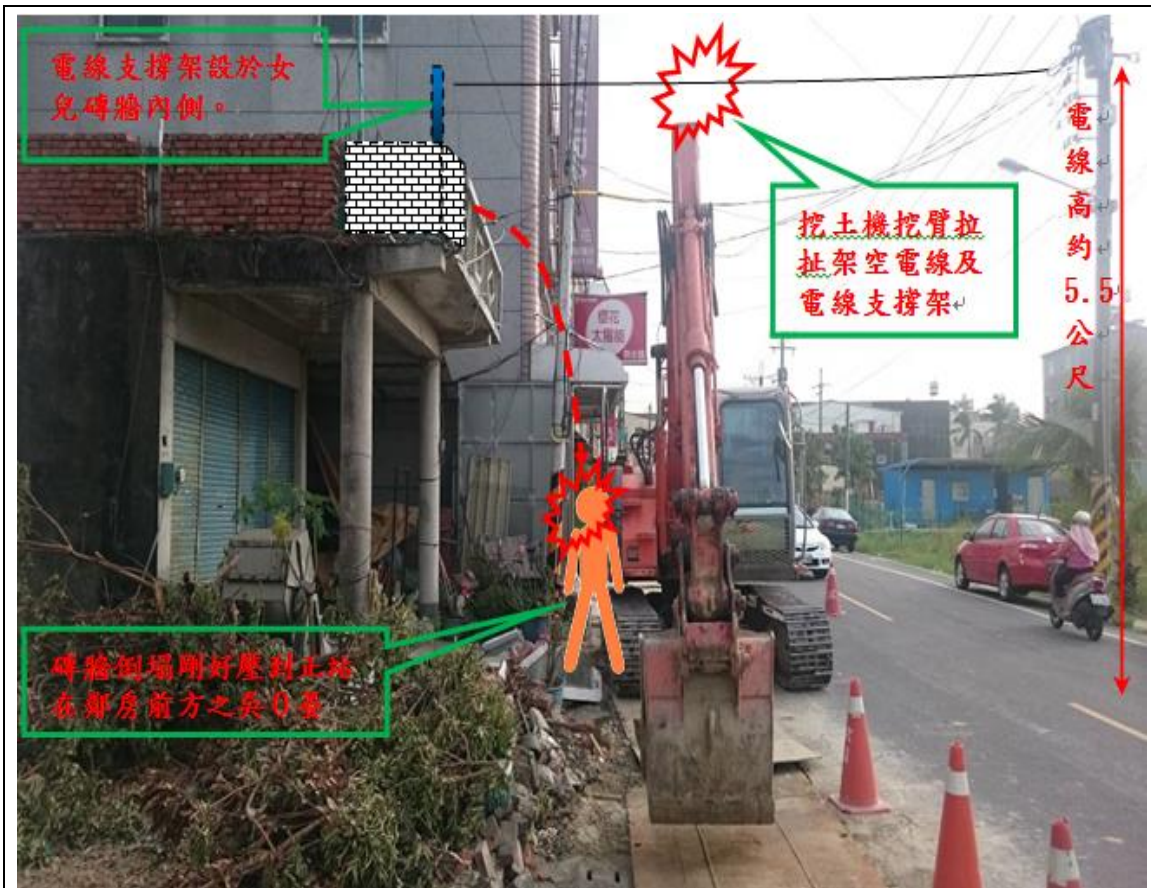
說明	事發時挖土機挖臂拉扯架空電線及電線支撐架(支撐架設於女兒磚牆內側)，致鄰房頂樓女兒磚牆倒塌，壓到正站在鄰房前方之罹災者。
----	--

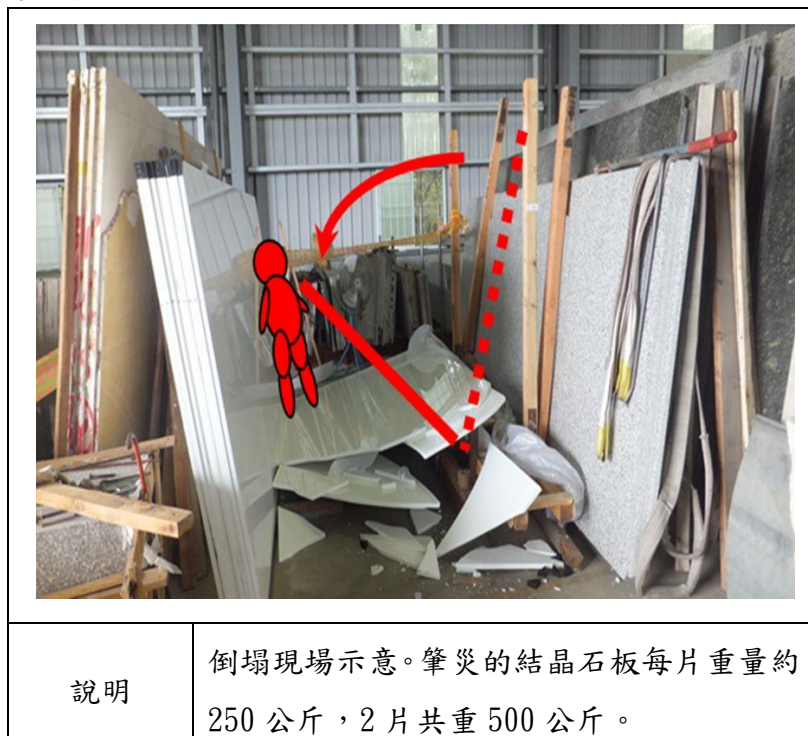
105年9月6日10時30分許，結晶石板堆置作業，未採取繩索捆綁、護網、擋樁等設施，致罹災者被結晶石板壓住胸口並頂住頸部。勞工廖員發現後聯絡119並通知業務主任蔡員，蔡員用榔頭打破結晶石板把罹災者救出，經送醫不治。

雇主對於堆置物料，為防止倒塌、崩塌或掉落，應採取繩索捆綁、護網、擋樁、限制高度或變更堆積等必要設施。(職業安全衛生設施規則第153條暨職業安全衛生法第6條第1項)

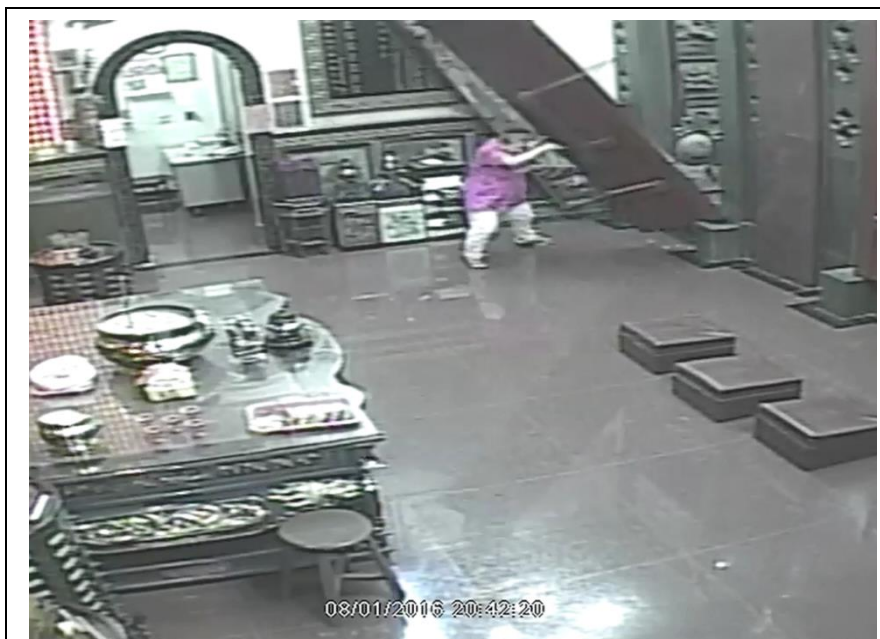
說明

保○宮蔡姓廟祝，105 年 8 月 1 日 20 時 48 分許欲關廟門時，廟門上門樑原以 4 個膨脹螺栓固定在上方的石板牆面上，因膨脹螺栓套管斷裂，廟門突然倒下壓倒罹災者，後經巡邏保全發現通報 119 送醫急救，延至隔日凌晨 1 時 5 分死亡。

廟門倒下之監視器畫面。

雇主對於建築構造物及其附置物，應保持安全穩固，以防止崩塌等危害(職業安全衛生設施規則第 23 條暨職業安全衛生法第 6 條第 1 項第 5 款)

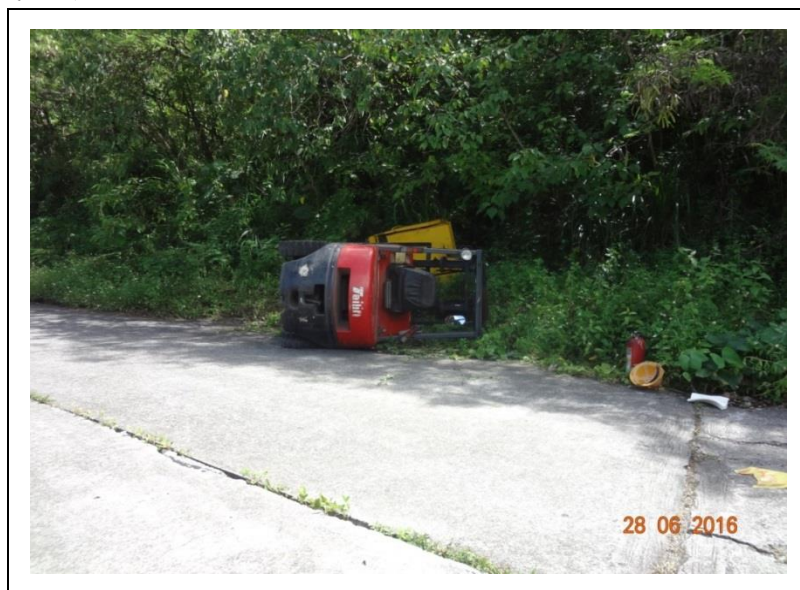
說明

災害發生現場道路寬 8 公尺，罹災者遭右翻堆高機壓住。
