105 年案例

一.墜落、滾落篇	2
二.物體飛落篇	28
三.物體倒塌、崩塌篇	33
四.被撞篇	57
五.被夾、被捲篇	60
六.溺斃篇	66
七.與有害物等接觸篇	71
八.感電篇	76
九.火災、爆炸篇	85

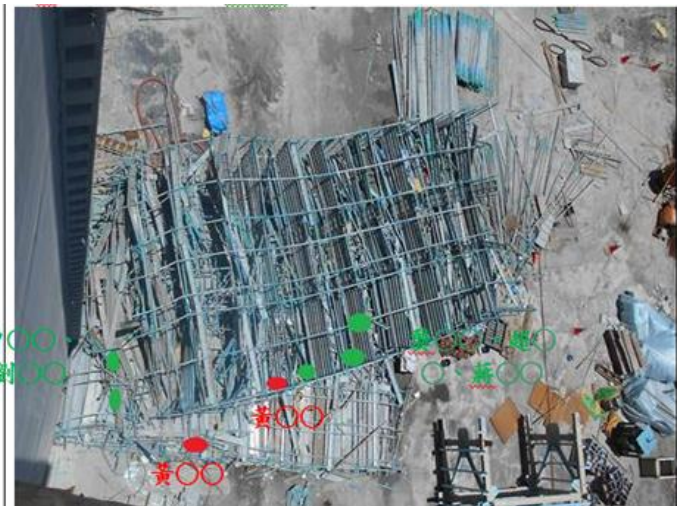
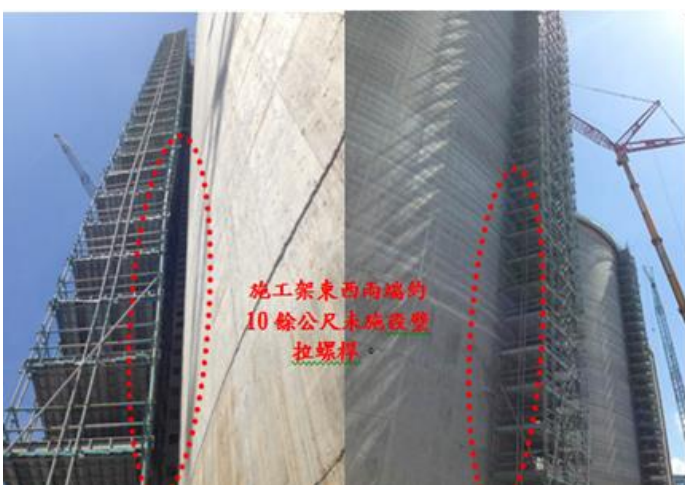
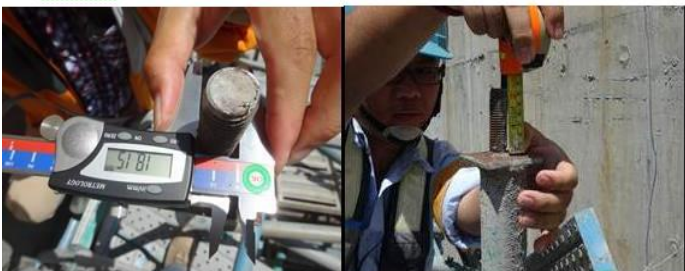
<p>現場壁拉螺桿螺栓直徑 1.815cm、深度 6.5cm</p>

<p>蘇○公司提供預埋壁拉螺孔樣式 計算書壁拉螺桿尺寸規定</p>
<p>說明</p>	<p>上：災害現場概況。 中：事發時東西兩端約有 10 餘公尺未設置壁連桿。 下：silo#2 南側施工架現場搭設尺寸、壁拉螺桿尺寸、錨錠位置皆與計算書圖不符。</p>

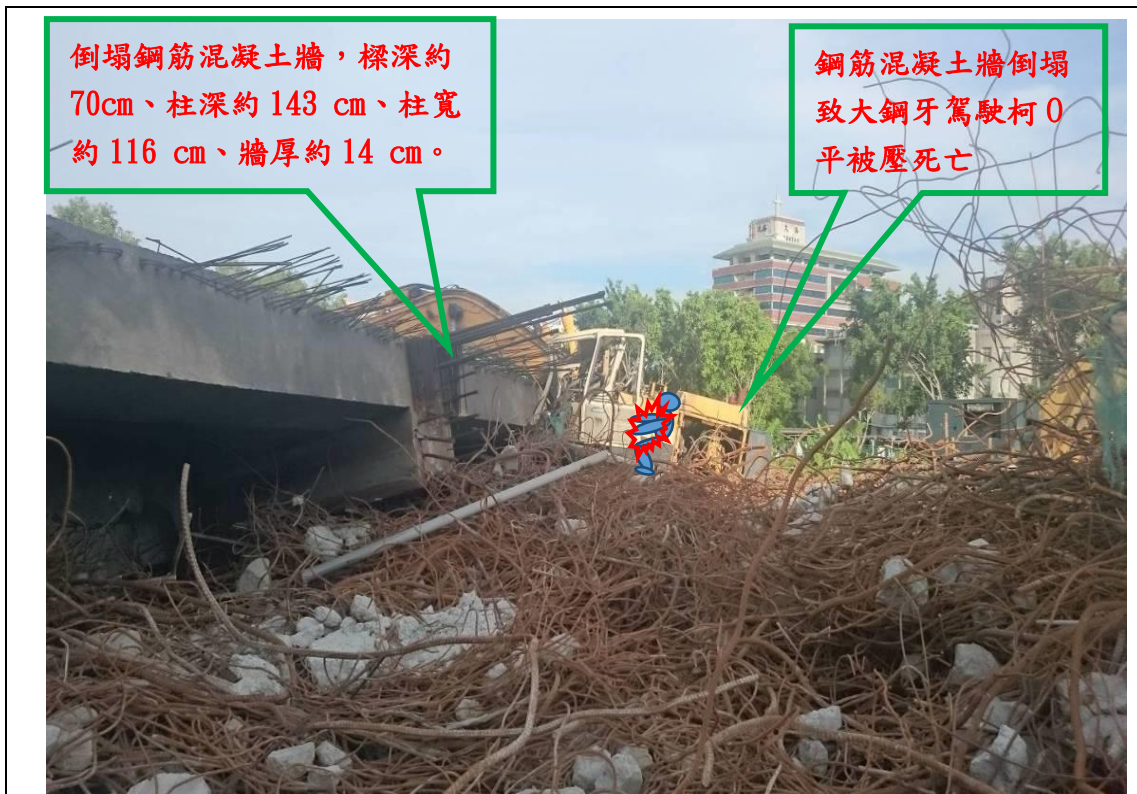
說明	事發時南面鋼筋混凝土牆倒塌，致大鋼牙駕駛罹災者被壓死亡。
----	------------------------------

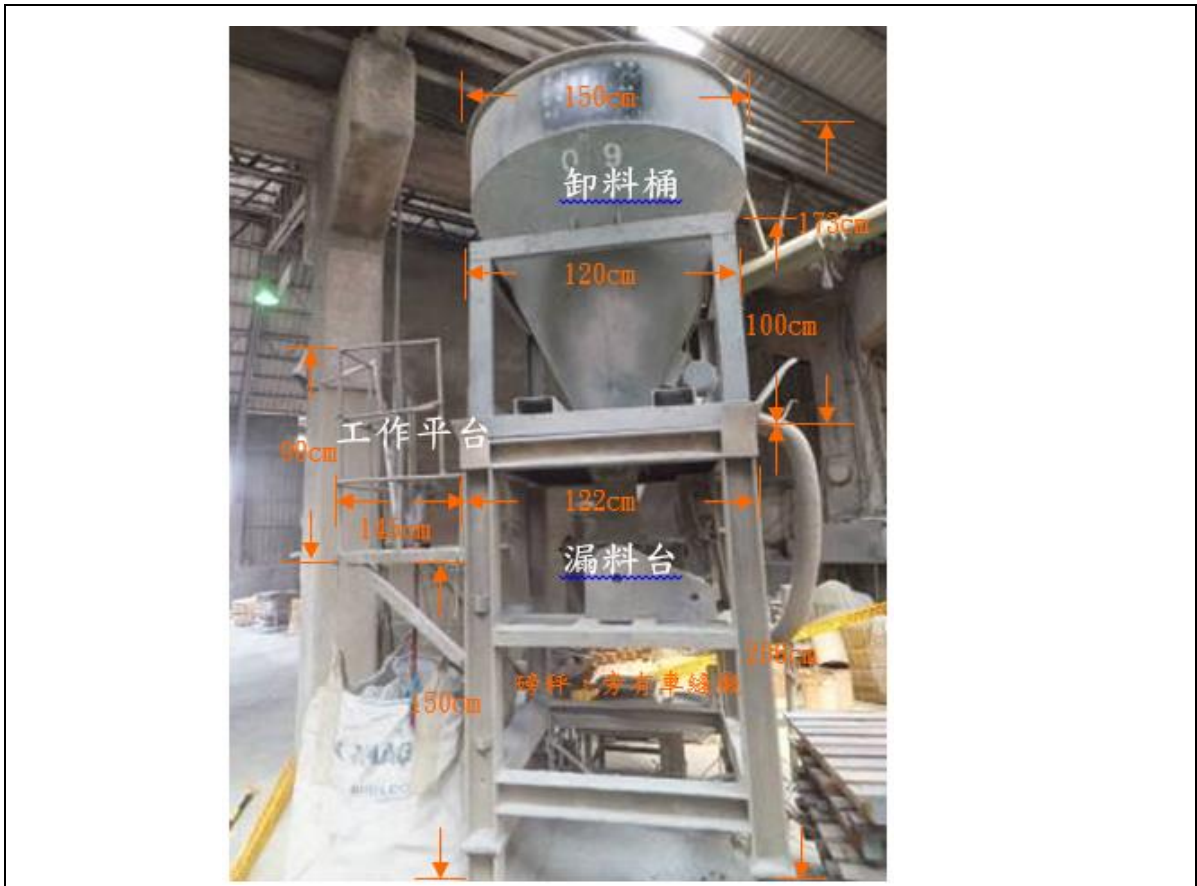
說明一 卸料桶、工作平台、漏斗台尺寸示意圖。

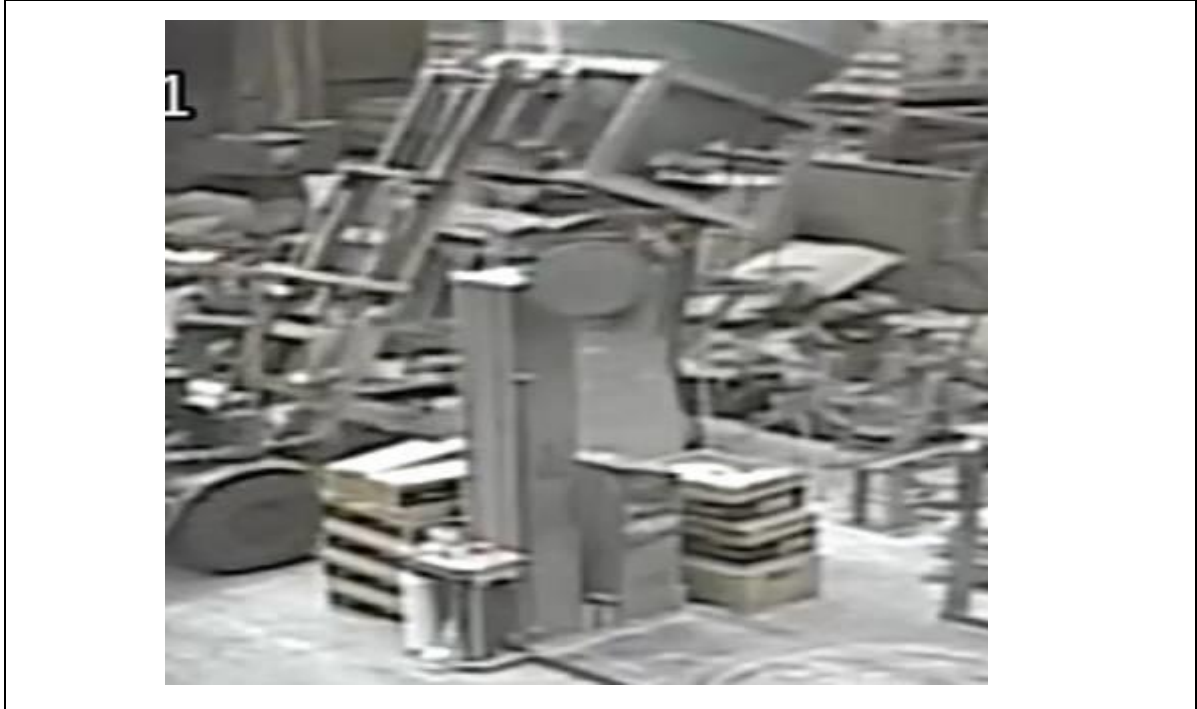
105年4月11日16時20分許，1人駕駛堆高機載運卸料桶、2人負責包裝、蘇罹災者負責漏料台清理；因卸料桶在貨叉高舉的狀態下，無法穩固而往貨叉前端滑動，致總重量超過堆高機於該狀態之容許荷重，堆高機向前傾倒，卸料桶隨之倒塌重壓在從事包裝貳區漏料台清理作業的蘇罹災者身上。造成蘇罹災者胸部、肋骨等，119救護車送醫急救，仍於當日17時13分傷重不治。

說明二 當卸料桶在貨叉上的荷重中心大於 800mm 時，卸料桶之總重量(2,210 公斤)已超過荷重曲線表所示之容許荷重(2,200 公斤)，堆高機向前傾倒，罹災者遭倒塌之卸料桶重壓死亡。

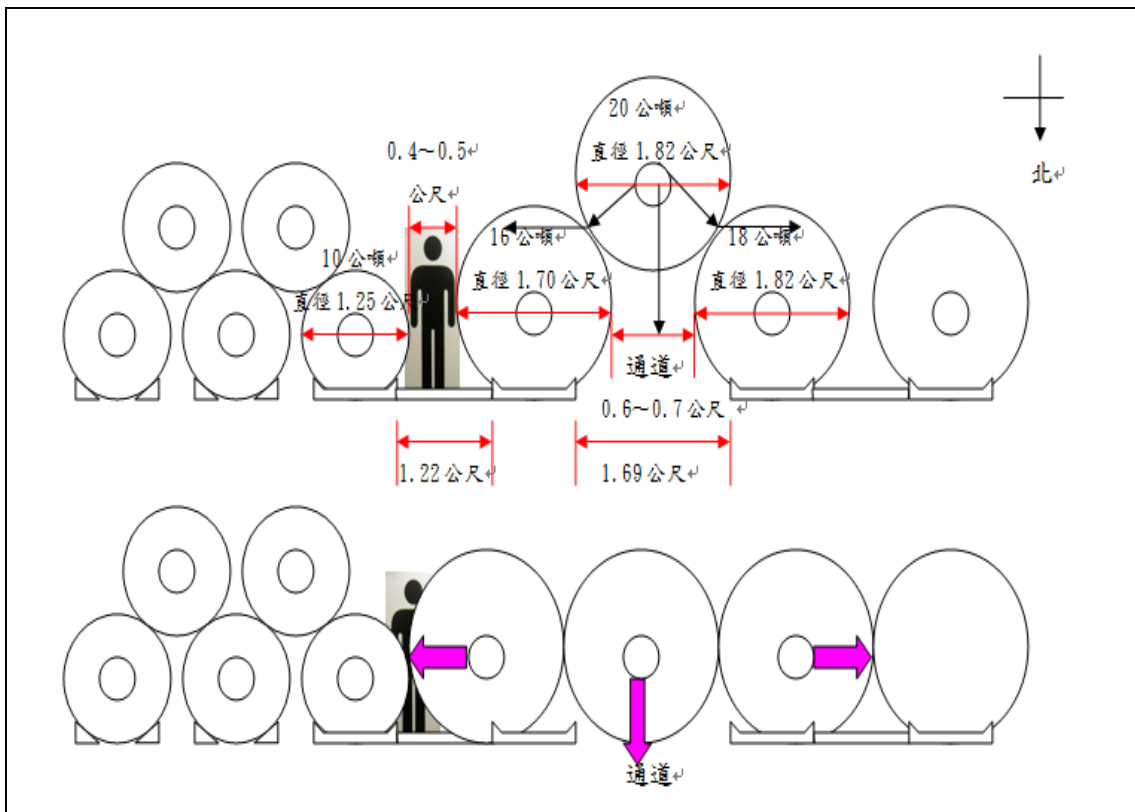
105 年 4 月 4 日上午 10 時 40 分許，罹災者利用吊升荷重 25.3 公噸固定式起重機，將一捲重量約 20 公噸原料鋼捲吊運堆放至儲區內，但第 1 層的 2 個鋼捲之間為 C18 柱第 3 排之人行通道；罹災者吊運堆置完鋼捲後，10 時 45 分許，原料鋼捲忽塌落，致使罹災者遭各為 16、10 公噸重的 2 個鋼捲夾壓，腹部及雙下肢撕裂傷併開放性骨折、創傷性休克，經 119 救護車送醫，延至當日 11 時 40 分傷重不治。

說明一 肇災鋼捲堆置相對位置。

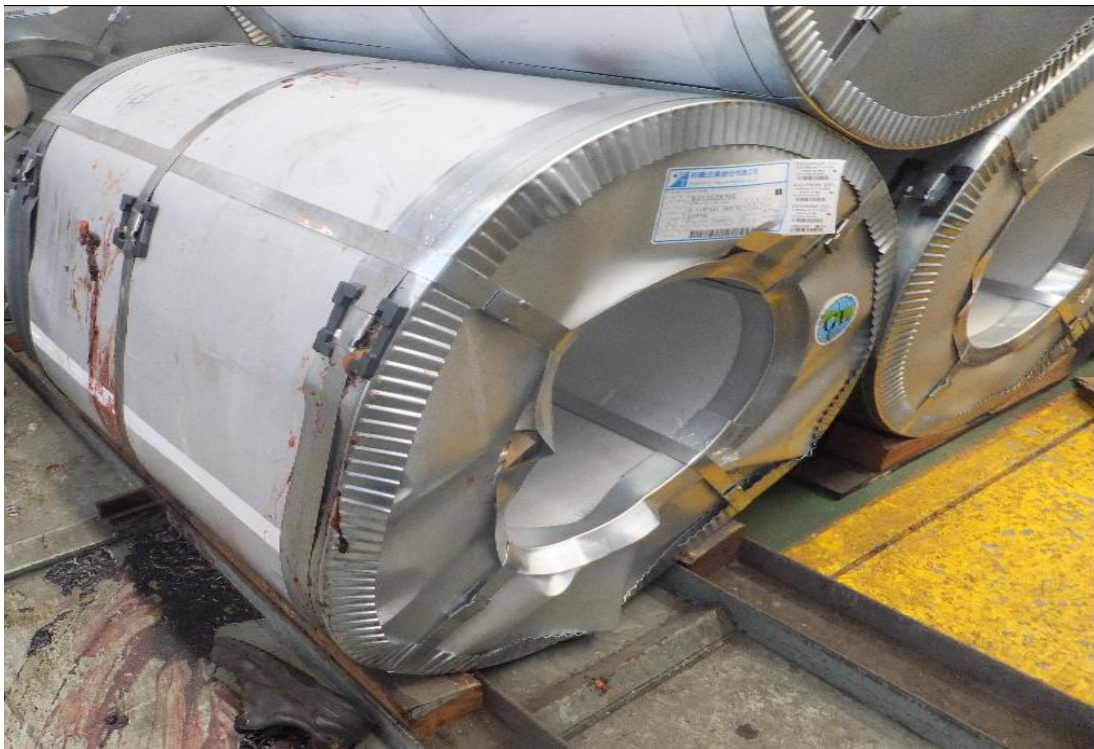
說明二 肇災鋼捲重約 10 公噸。

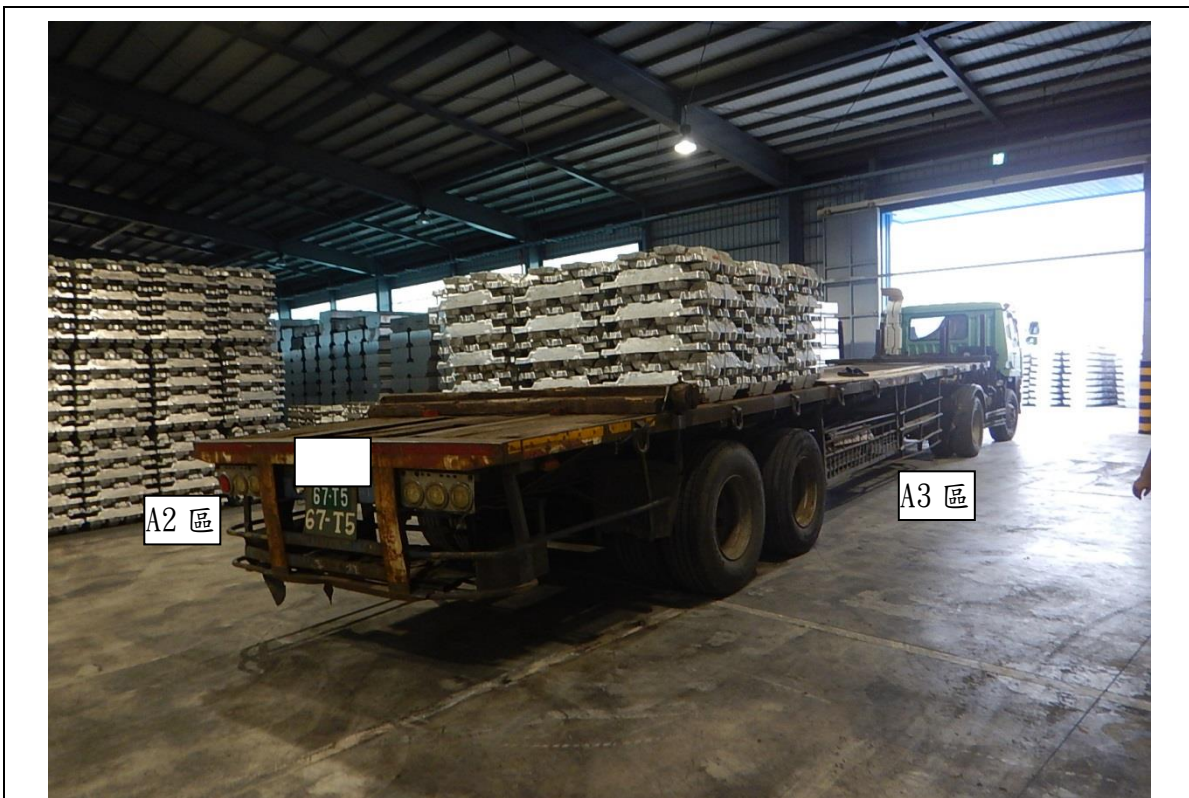
說明一	營業貨運曳引車停於倉庫堆放鋁錠。
-----	------------------

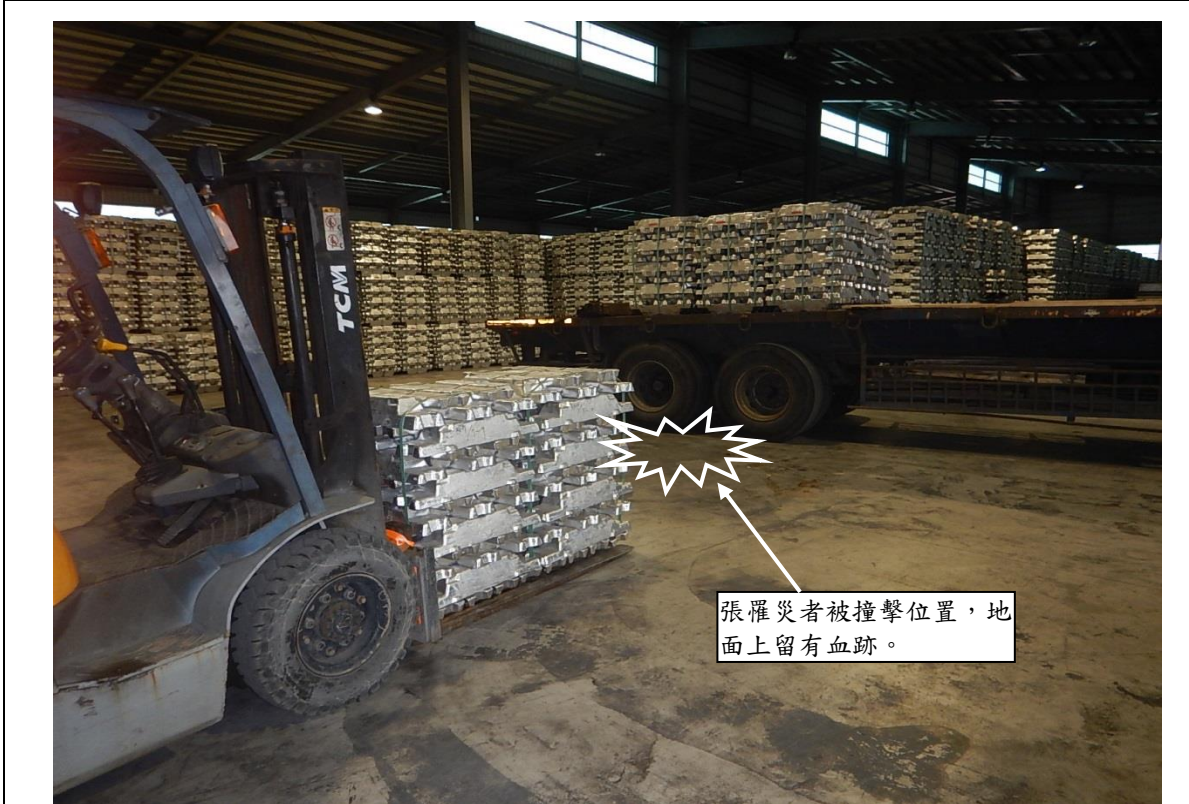
說明二	被撞位置。
-----	-------

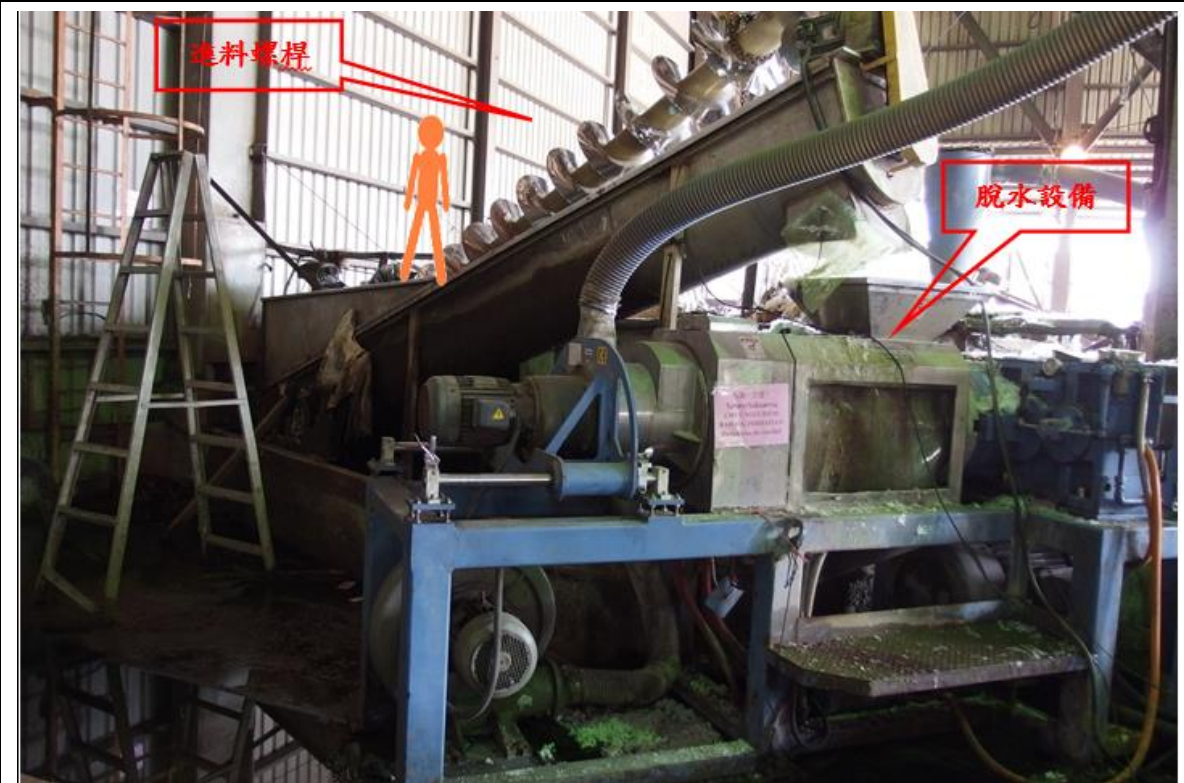
說明一

罹災者攀爬至進料螺桿外殼上方。

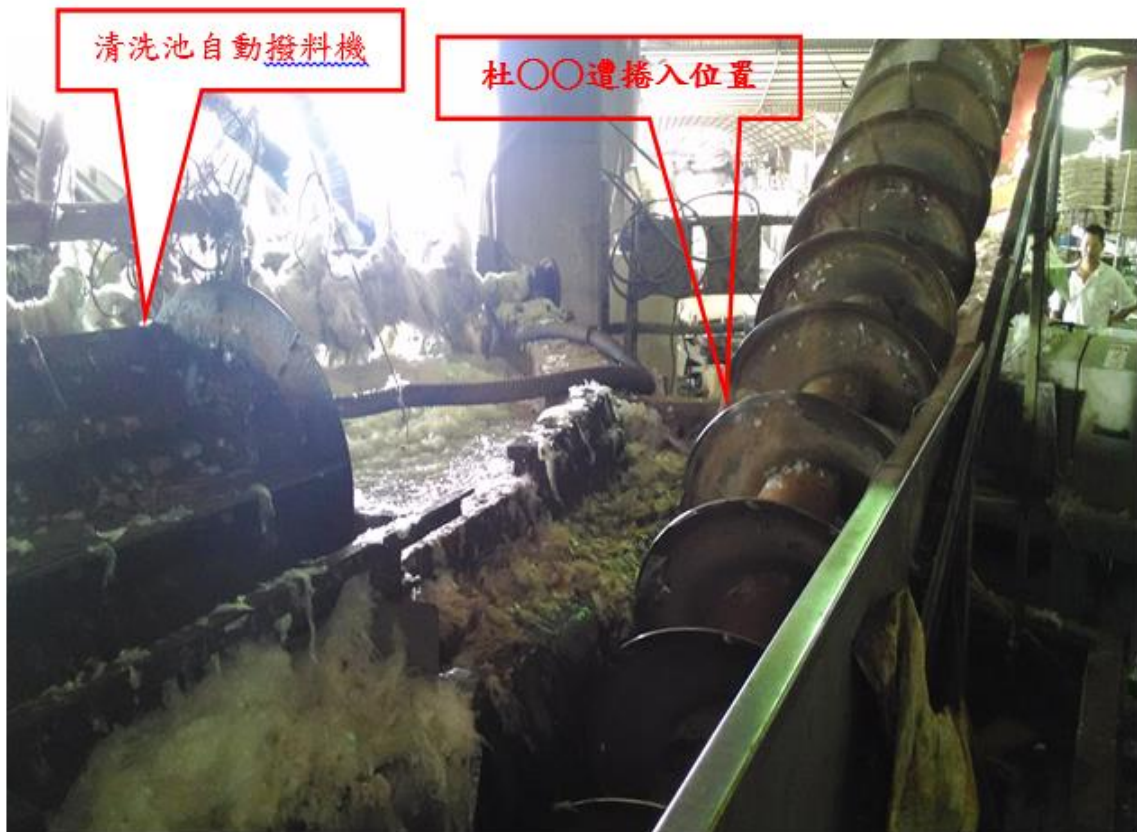
說明二

罹災者捲入之送料螺桿長 7 公尺、直徑 500 釐米、馬力 3HP。

- （一）雇主對於機械之原動機、轉軸、齒輪、帶輪、飛輪、傳動輪、傳動帶等有危害勞工之虞之部分，應有護罩、護圍、套洞、跨橋等設備。…。（職業安全衛生設施規則第 43 條第 1 項暨職業安全衛生法第 6 條第 1 項）
- （二）雇主依規定實施之自動檢查，應訂定自動檢查計畫。（職業安全衛生管理辦法第 79 條暨職業安全衛生法第 23 條第 1 項）
- （三）雇主應依其事業之規模、性質，訂定職業安全衛生管理計畫，要求各級主管及負責指揮、監督之有關人員執行。於僱用勞工在三十人以下事業單位得以執行紀錄或文件代替勞工安全衛生管理計畫。（職業安全衛生管理辦法第 12 條之 1 第 1 項暨職業安全衛生法第 23 條第 1 項）
- （四）雇主對新僱勞工或在職勞工於變更工作前，應使其接受適於各該工作必要之安全衛生教育訓練。…。（職業安全衛生教育訓練規則第 16 條第 1 項暨職業安全衛生法第 32 條第 2 項）
- （五）雇主應依本法及相關規定會同勞工代表訂定適合其需要之安全衛生工作守則，報經檢查機構備查後，公告實施。（職業安全衛生法第 34 條第 1 項）

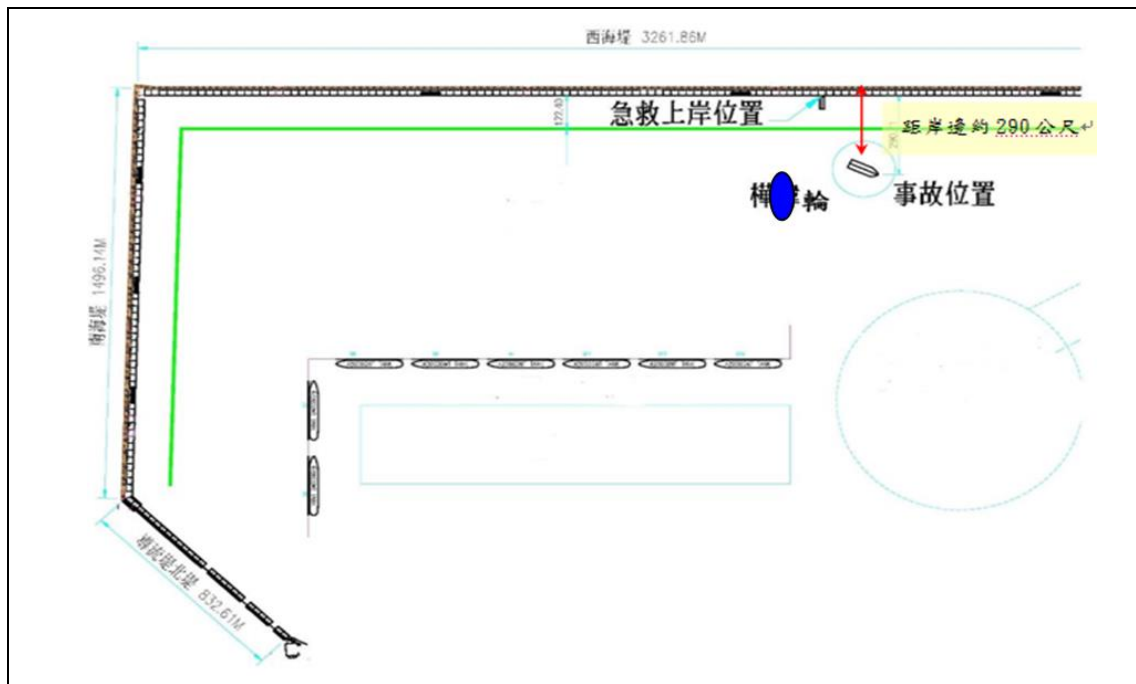
說明一 災害地點，距西海堤約 290 公尺處。

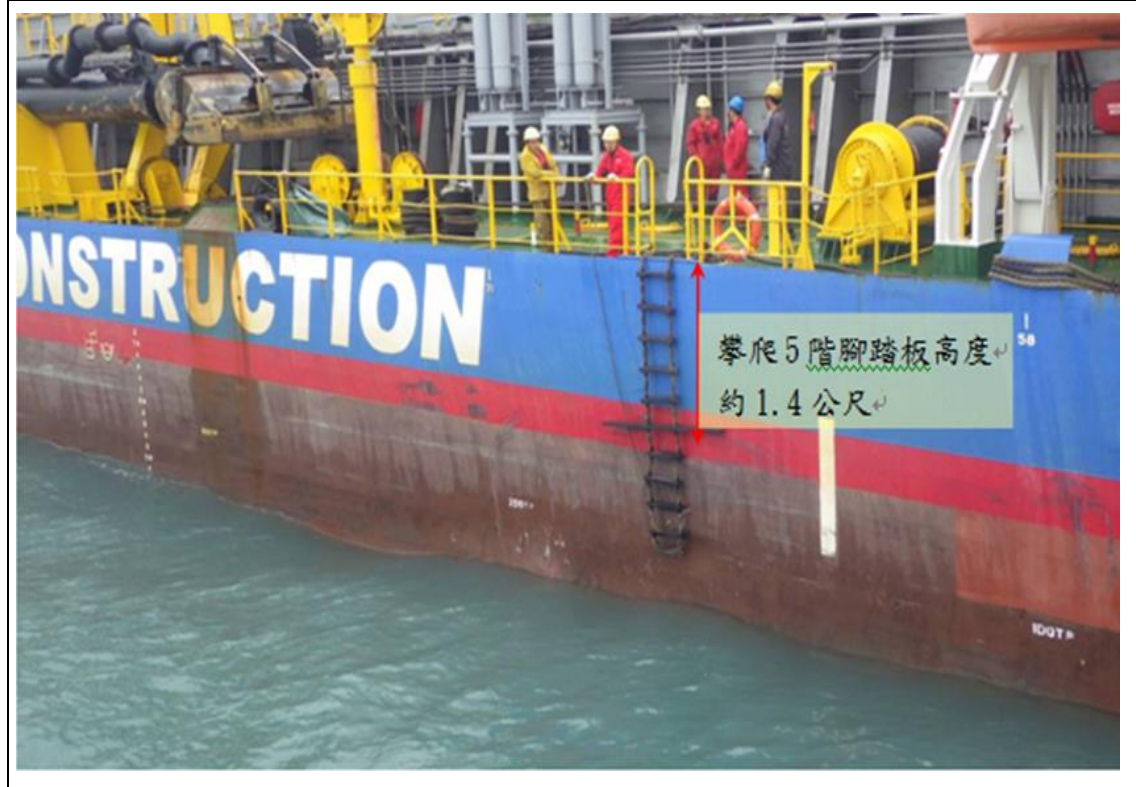
說明二 罹災者欲攀爬繩梯登船。

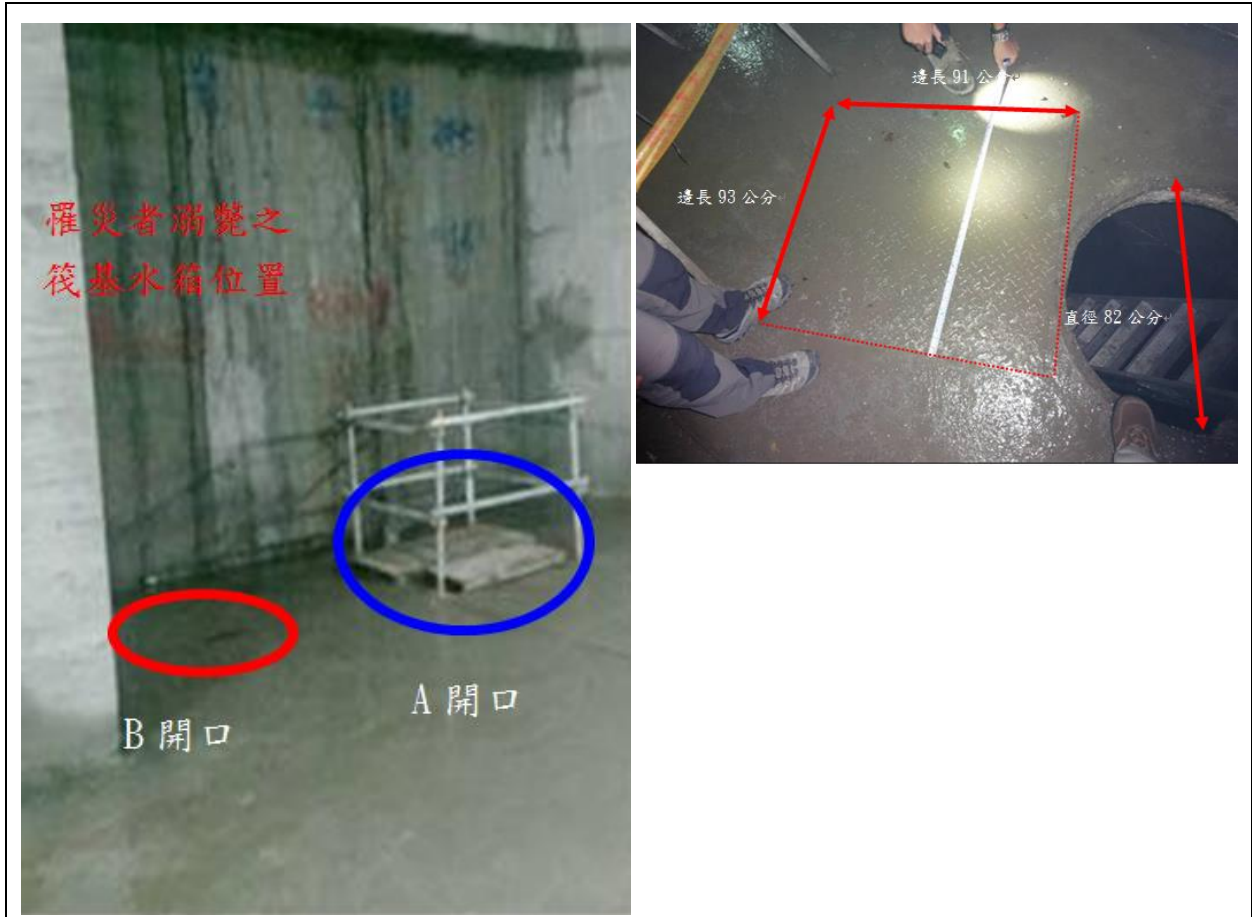
左：災害發生位置於大樓新建工程地下室 3 樓之筏基水箱，罹災者於 A 開口處作業時掉入 B 開口，A、B 開口間距約 90 公分。

右上：筏基水箱開口直徑約 82 公分，一旁放置之金屬護蓋尺寸為 91*93 公分，護蓋未固定以防止移動。

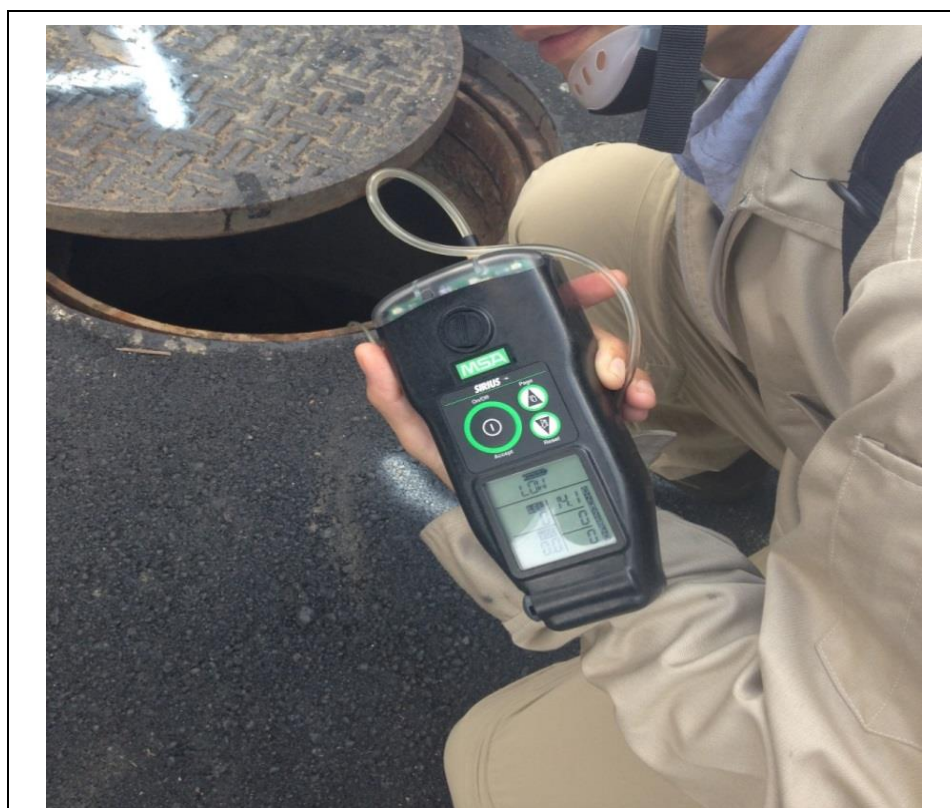
說明

以五用氣體偵測器量測人孔內空氣，硫化氫、氧氣濃度均未符標準。

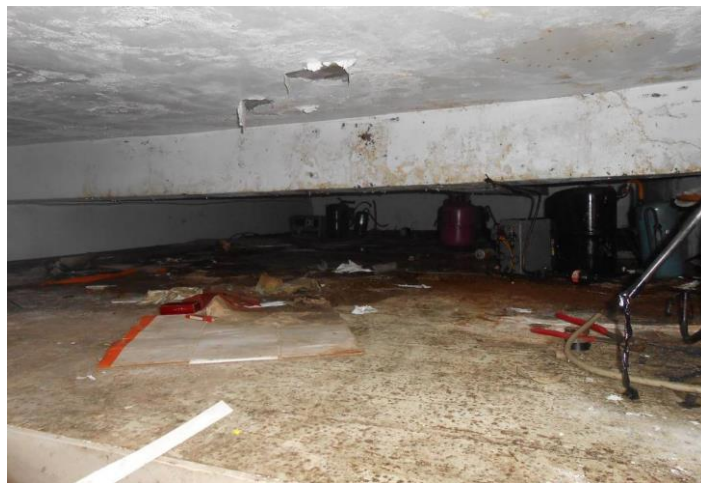
說明

周罹災者為冷凍庫拆換工程之工作人員，105 年 9 月 5 日 13：40 分許，周罹災者擬拆除冷凍庫上方之機組，16 時左右，冷凍庫旁的辦公室突然斷電，鄭員拆下辦公室上方之輕鋼架夾層查看冷凍庫的情形，發現周罹災者已因冷媒洩漏缺氧昏迷，經通報 119 送醫，急救無效。

(一) 直接原因：冷媒氣體洩漏造成環境缺氧，導致窒息。

冷凍庫上方作業空間、機組及罹災人員躺臥位置。

一、應足以調節新鮮空氣、溫度及降低有害物濃度。(職業安全衛生設施規則第 312 條第 1 款暨職業安全衛生法第 6 條第 1 項)

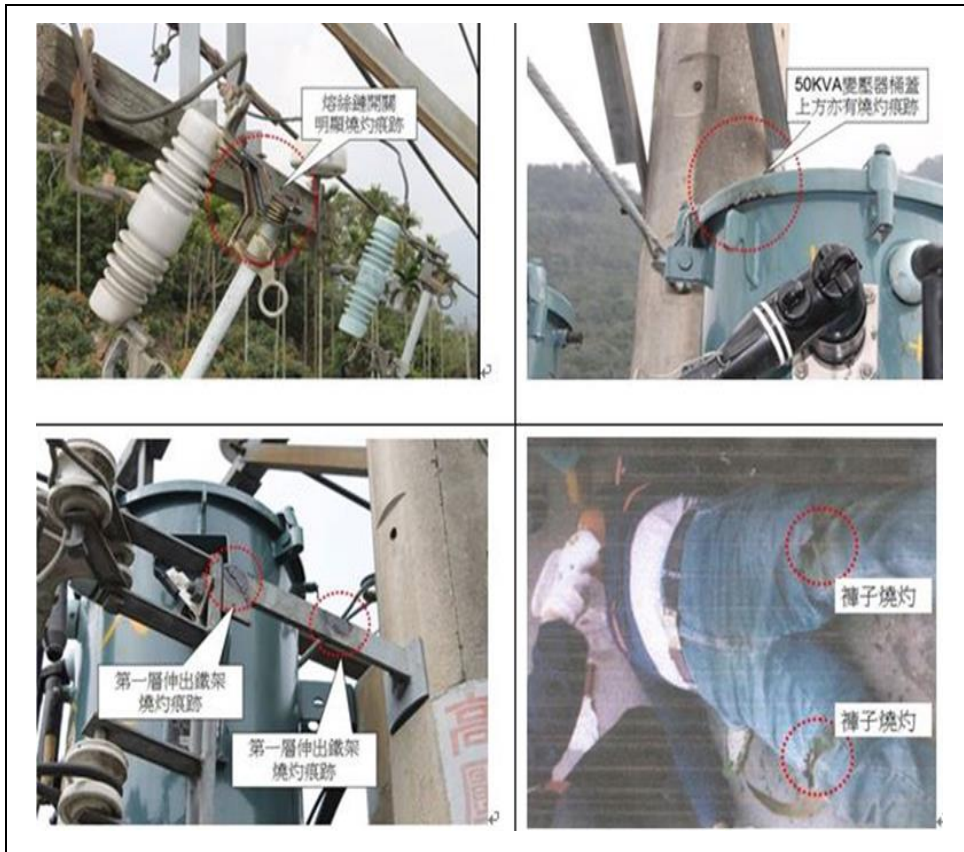
說明一 感電處位置圖。

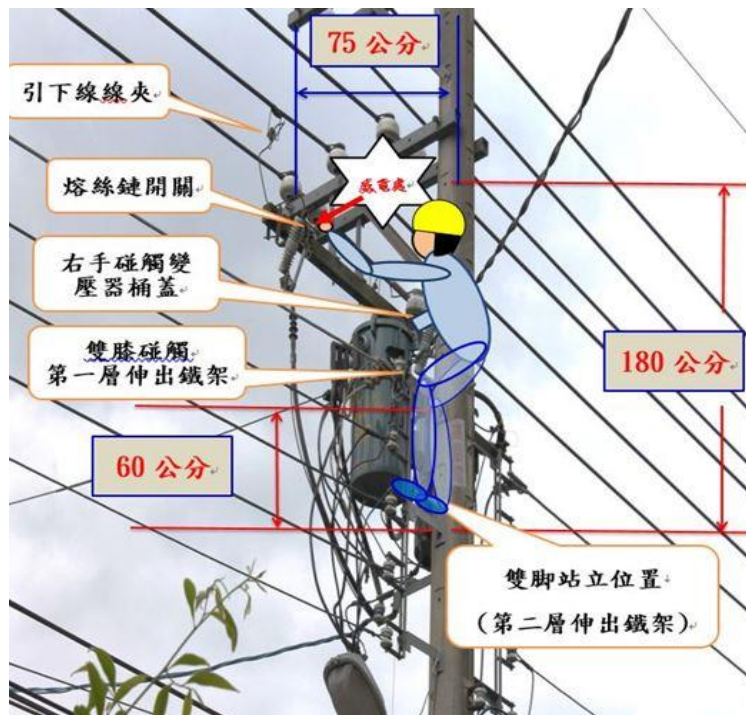
說明二 作業模擬圖。

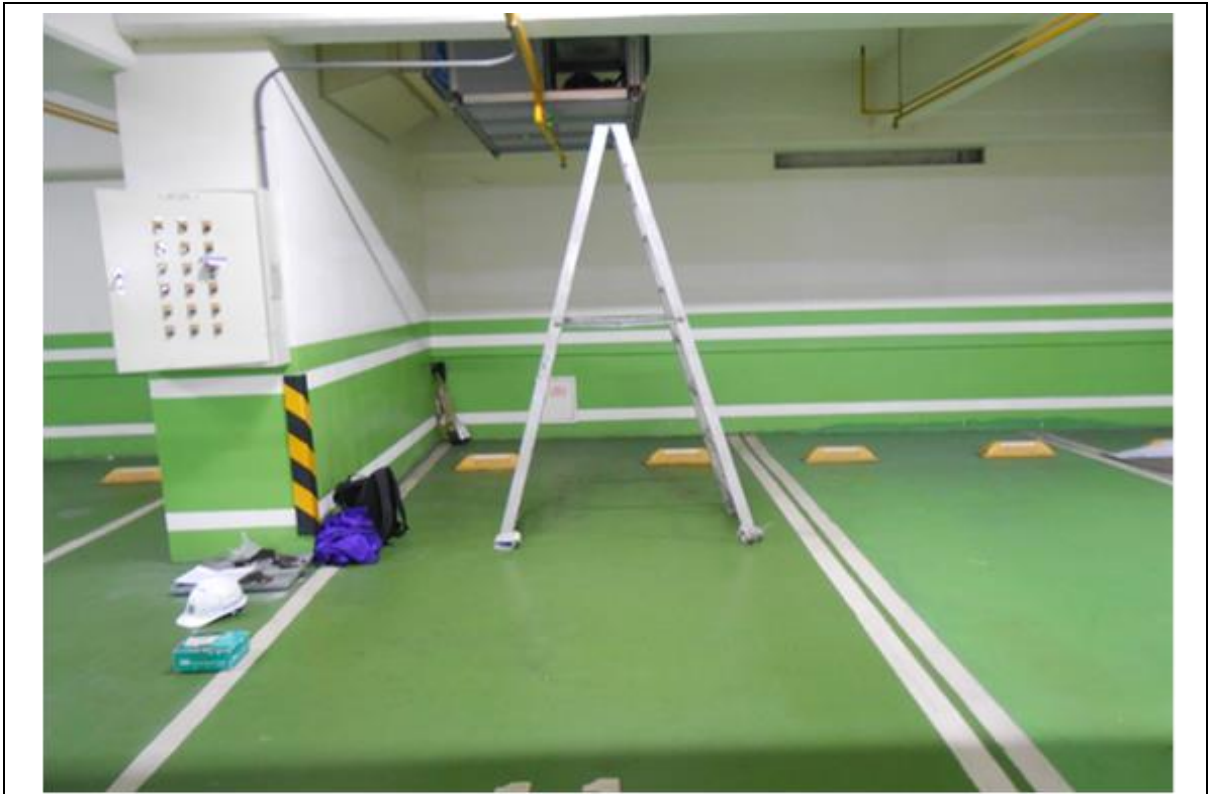
105 年 11 月 21 日 13 時 30 分許，雇主指派勞工張罹災者及蔡員至某大樓之地下室停車場，作抽風機軸承故障維修。約 16 時 28 分許，已完成修復及功能測試，張罹災者利用合梯回裝抽風機外殼鋁板時，不慎感電墜落，當下失去意識，經通報救護車送醫急救，仍傷重不治。

說明一	抽風機距地面 2.56 公尺，罹災者雙腳跨坐之作業高度 2.32 公尺。
-----	--------------------------------------

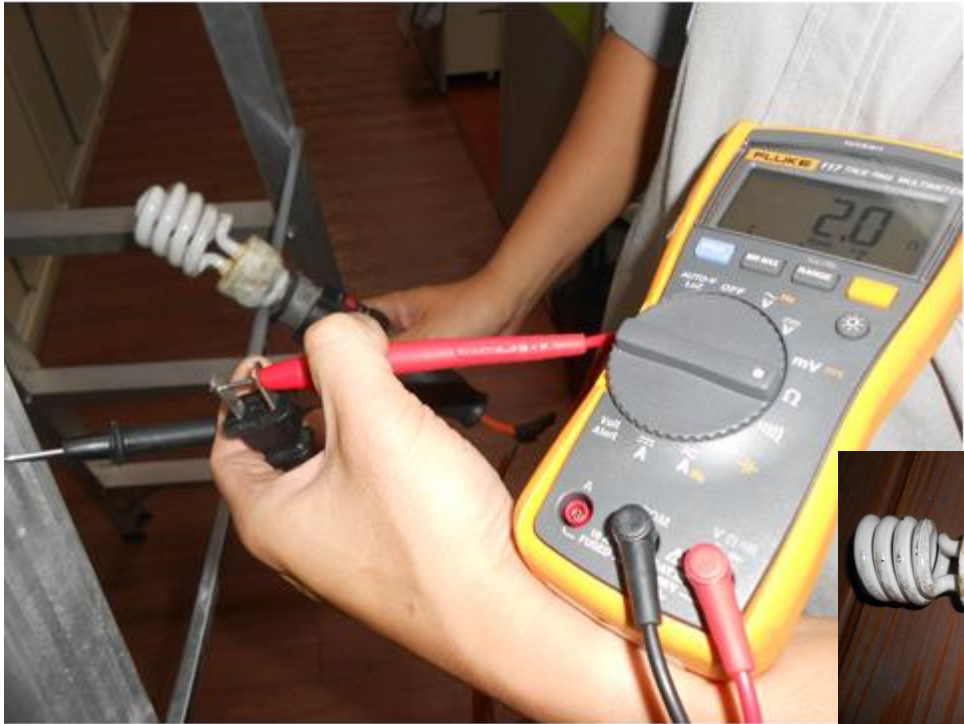
電燈無護罩，燈頭露出帶電部分

雇主對於連接於移動電線之攜帶型電燈，或連接於臨時配線、移動電線之架空懸垂電燈等，為防止觸及燈座帶電部分而引起感電或燈泡破損而引起之危險，應設置合乎規定之護罩。(職業安全衛生設施規則第 242 條第 1 款暨職業安全衛生法第 6 條第 1 項第 3 款)

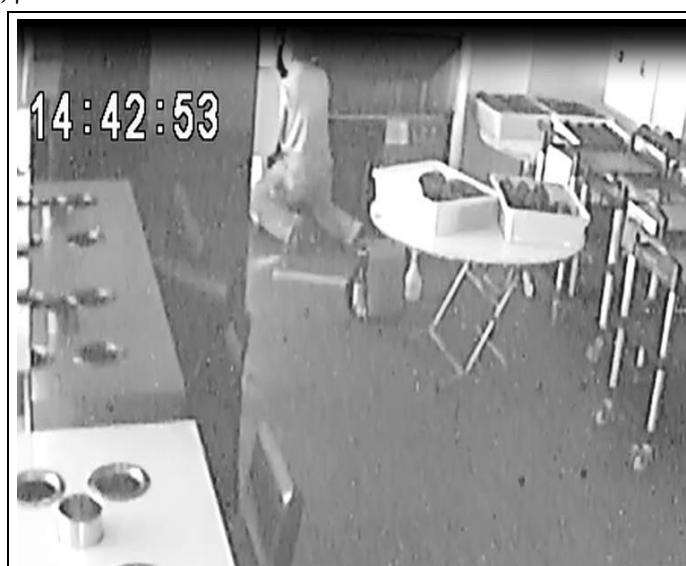
說明

罹災者觸電後身體僵硬。

(三)雇主於勞工從事裝設、拆除或接近電路等之絕緣用防護裝備時，應使勞工戴用絕緣用防護具、或使用活線用器具、或其他類似器具。(職業安全衛生設施規則第262條暨職業安全衛生法第6條第1項第3款)

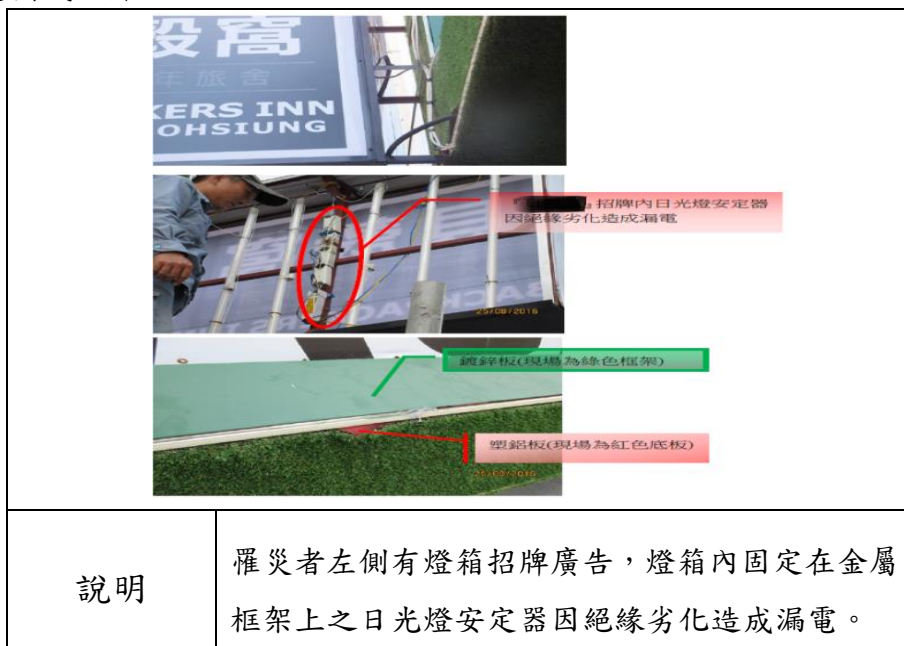
(一)直接原因：罹災者工作時遭電擊後自3.7公尺高之移動梯墜落地面，造成顱腦損傷，左後腹腔出血，導致電擊性及神經性休克。

1. 燈箱內固定於金屬框架上之日光燈的安定器因絕緣劣化造成漏電。
2. 漏電斷路器故障未動作。

雇主對於低壓電氣設備，應每年依規定定期實施檢查一次。(職業安全衛生管理辦法第31條第1項暨職業安全衛生法第23條第1項)

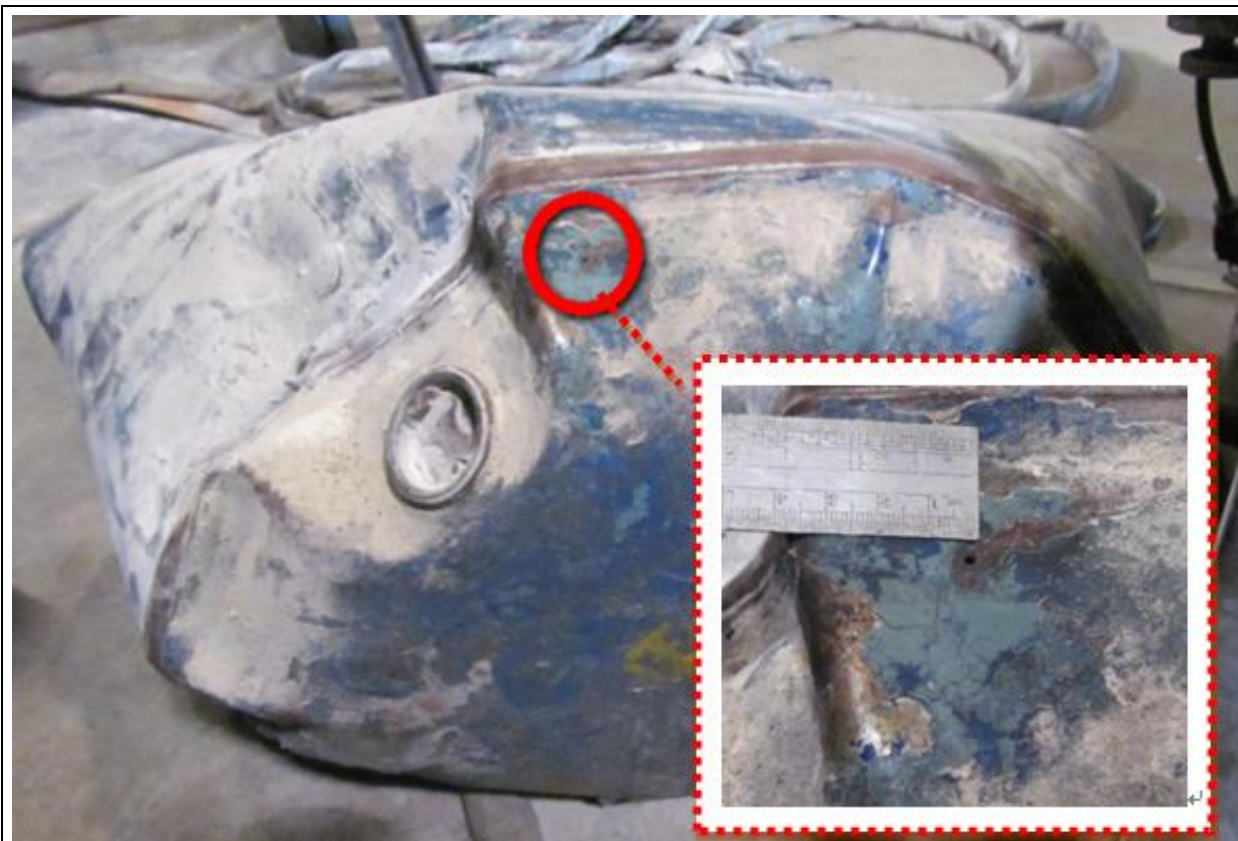
說明一

1. 50 加侖甲苯油桶上蓋距油蓋約 20 公分處，有一處切割熔斷之切縫。
2. 該切割熔斷切縫約 0.3 公分長及 0.2 公分寬（貫穿油桶），且切縫周圍有明顯爆炸碳化現象(右下小圖)。

- (一)雇主對於有危險物或有油類、可燃性粉塵等其他危險物存在之虞之配管、儲槽、油桶等容器，從事熔接、熔斷或使用明火之作業或有發生火花之虞之作業，應事先清除該等物質，並確認無危險之虞。(職業安全衛生設施規則第173條暨職業安全衛生法第6條第1項)
- (二)雇主應依其事業單位之規模、性質，訂定職業安全衛生管理計畫，要求各級主管及負責指揮、監督之有關人員執行。前項勞工安全衛生管理事項之執行；勞工人數在三十人以下之事業單位，得以安全衛生管理執行紀錄或文件代替職業安全衛生管理計畫。(職業安全衛生管理辦法第12條之1第1項暨職業安全衛生法第23條第1項)
- (三)雇主應依規定訂定自動檢查計畫，實施自動檢查。(職業安全衛生管理辦法第79條暨職業安全衛生法第23條第1項)
- (四)雇主對新僱勞工或在職勞工於變更工作前，應使其接受適於各該工作必要之安全衛生教育訓練。(職業安全衛生教育訓練規則第16條第1項暨職業安全衛生法第32條第1項)

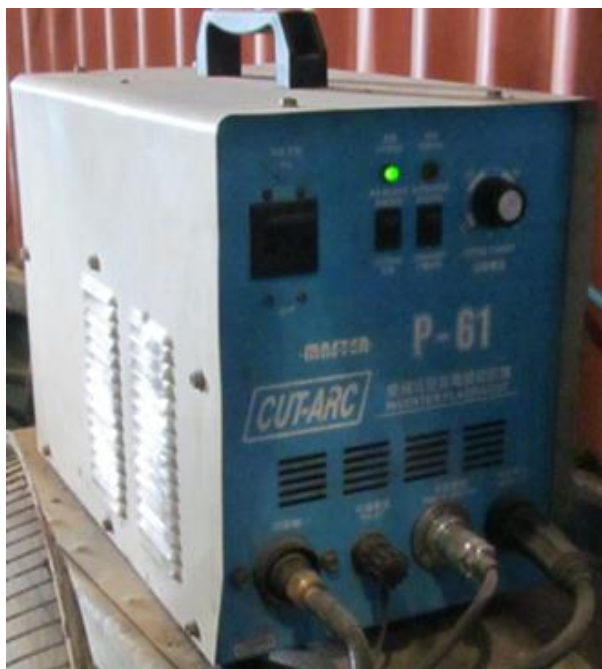
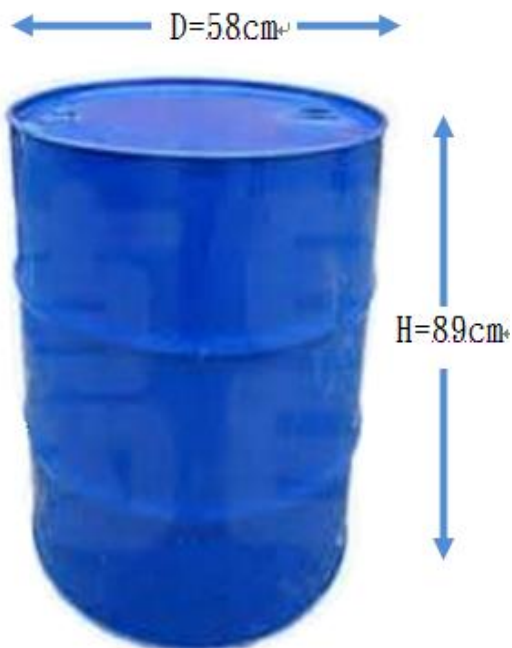
說明二

1. 肇災之空氣電漿切割機，型號:P-61，輸入電壓：AC220V，輸出電流：10~60A，尺寸(長*寬*高):405*230*330(mm)，機台重量:25 kg (左圖)。
2. 原 50 加侖油桶尺寸：高度 89 公分，直徑 58 公分，內容積 50 加侖。
