105 年案例

一.墜落、滾落篇	2
二.物體飛落篇	28
三.物體倒塌、崩塌篇	33
四.被撞篇	57
五.被夾、被捲篇	60
六.溺斃篇	66
七.與有害物等接觸篇	71
八.感電篇	76
九.火災、爆炸篇	85

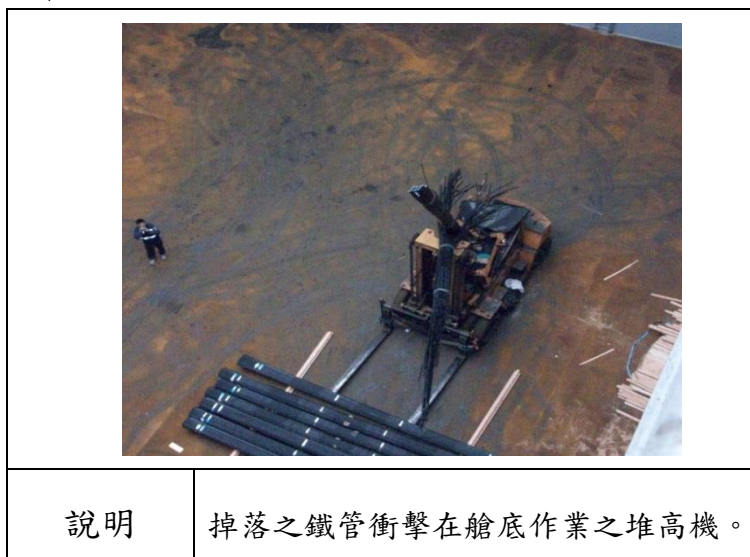
八、現場示意圖或照片：

105年2月24日下午4時許，罹災者於高雄港碼頭某貨輪底艙，駕駛堆高機從事鐵管束裝載作業（每把約973公斤），吊掛人員將岸上6把鐵管束吊掛至艙口上方時，2把鐵管束飛落，衝擊下方之堆高機，頂蓬及駕駛室擋風玻璃全毀，罹災者遭受重擊送醫不治。

（一）直接原因：罹災者被飛落鐵管束擊傷頭部，顱骨骨折、頭部外傷。

1. 起吊作業，未以鋼索、吊鏈等穩妥固定荷物。
2. 未禁止勞工進入吊舉物下方及其他有發生危害之虞之區域。
3. 船舶裝卸作業主管未直接指揮作業、督導裝卸機具之使用。

（一）雇主應禁止勞工進入裝卸作業吊舉物下方及其他有發生危害之虞之區域。（碼頭裝卸安全衛生設施標準第44條暨職業安全衛生法第6條第1項）

（二）起吊作業時，以鋼索、吊鏈等穩妥固定荷物。（起重升降機具安全規則第63條第5款暨職業安全衛生法第6條第1項）
