104 年度全國重大
職業災害實例摘要
彙編(營造業)

中華民國 106 年 9 月

104 年度營造業重大職災實例

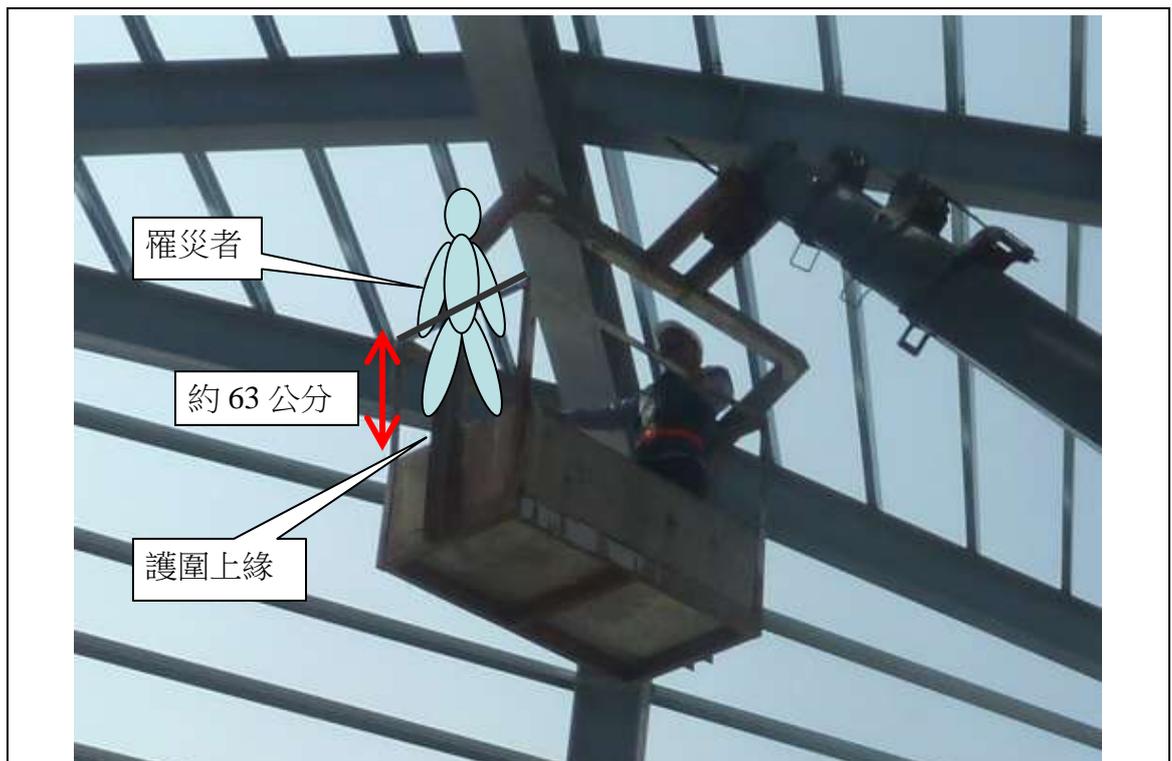
說明一	罹災者踩在工作台護圍上緣作業
-----	----------------

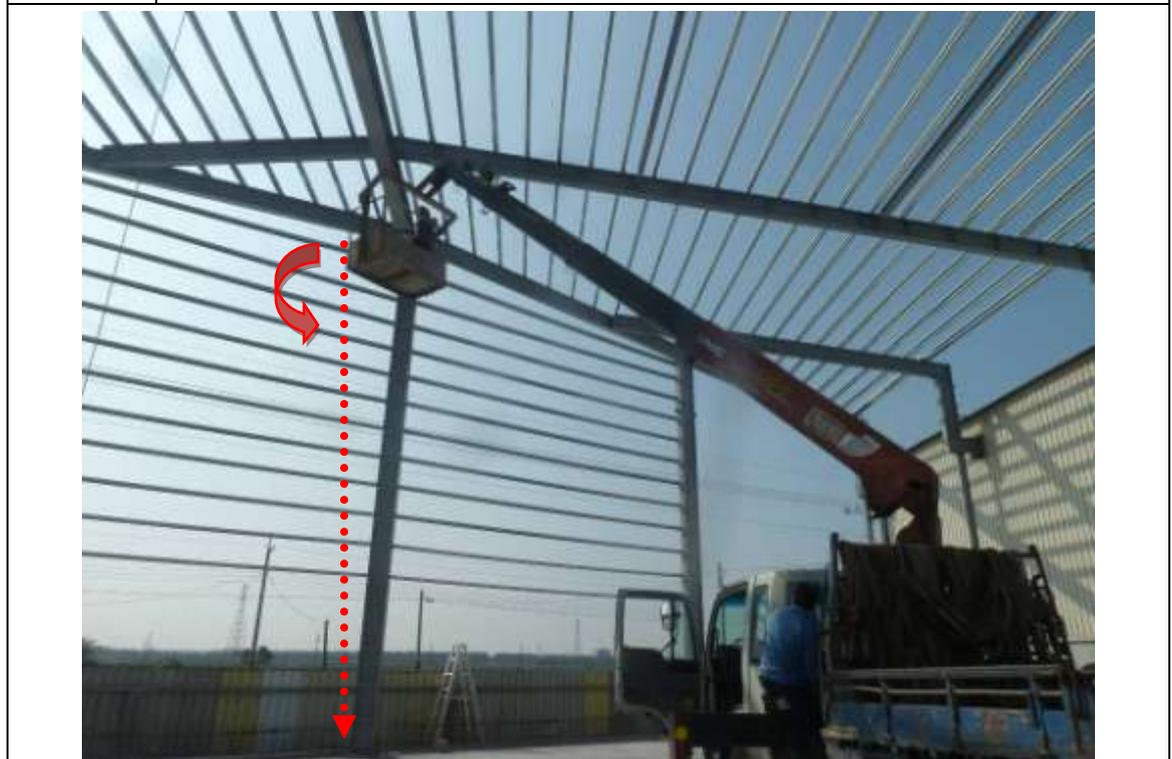
說明二	工作台晃動及傾斜，致罹災者從上欄杆邊緣向後仰而摔出工作台外。
-----	--------------------------------

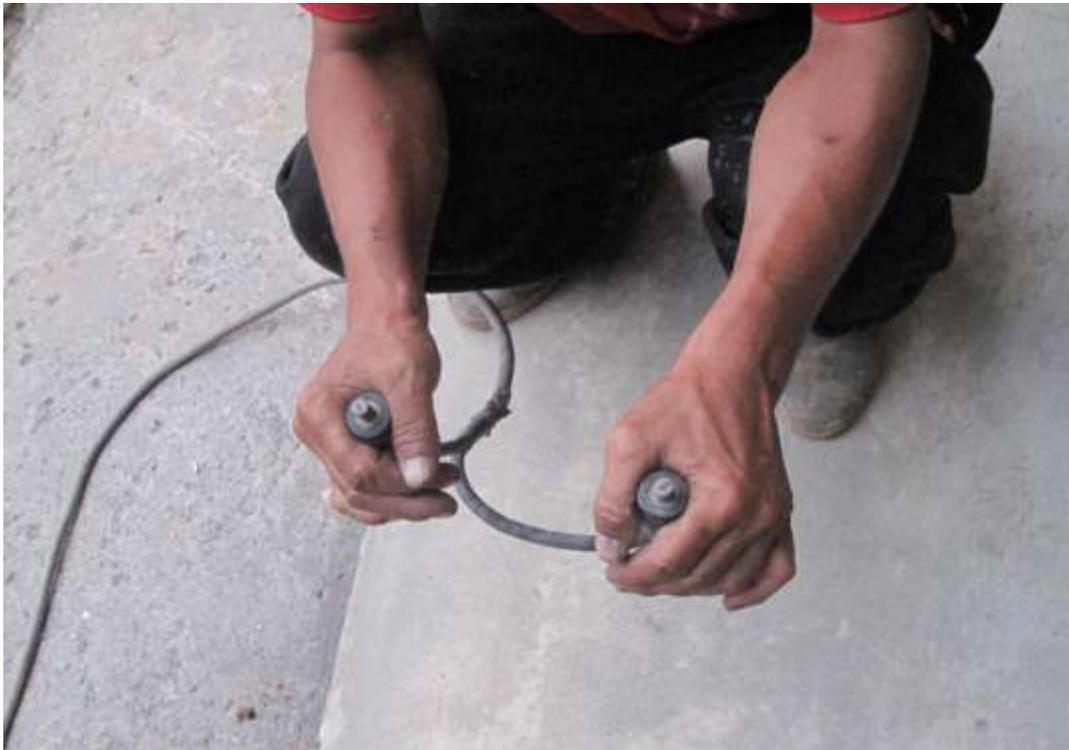
照片四：模擬柯羅災者感電時蹲坐在地上，未戴防護手套，以手持電源線之姿勢。

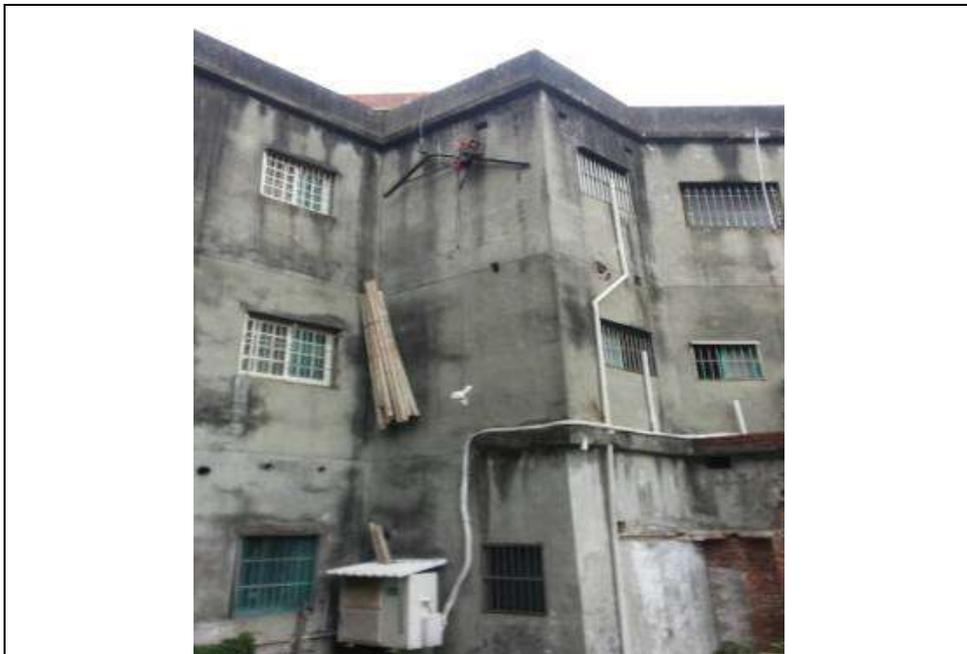
照片	<p>捲揚機之上部結構三角吊架連接捲揚機馬達及吊掛角材則被一條以#3鋼筋固定於屋頂樓板之3分鋼索拉住，致翻落懸掛至北側外牆上，原因定捲揚機於女兒牆外牆之一條3分鋼索發生脫離原#3鋼筋固定位置，捲揚機之下部結構基座與罹災者瞬間翻落至地面死亡，墜落高度約9.7公尺。</p>
----	---

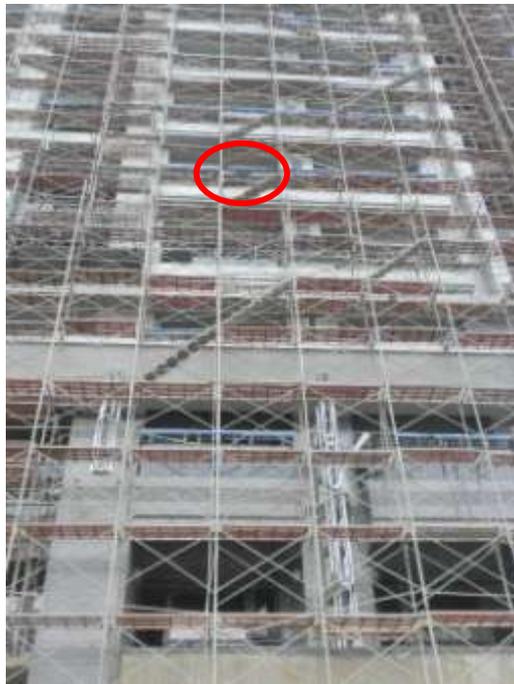
說明	罹災者墜落處為建物正面 6 樓鄰 A2 戶施工架(即圓圈處，墜落高度約 21.1 公尺)。
----	---

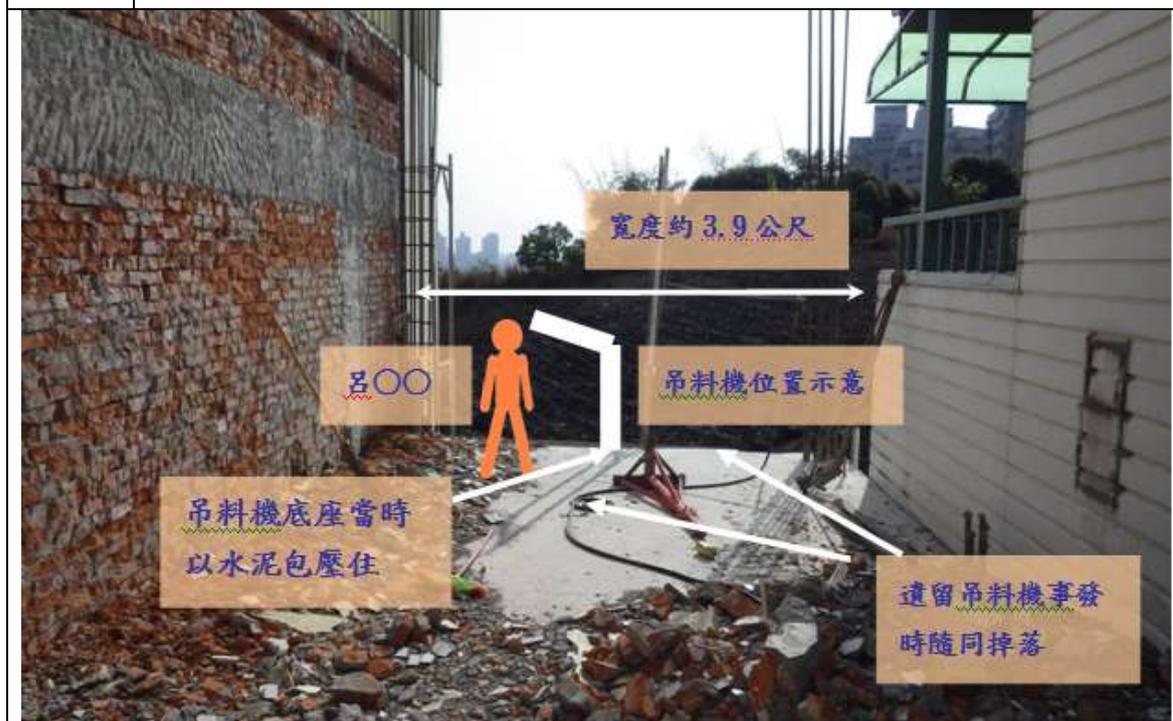
說明二 屋後增建3樓勞工呂○○及吊料機位置示意圖

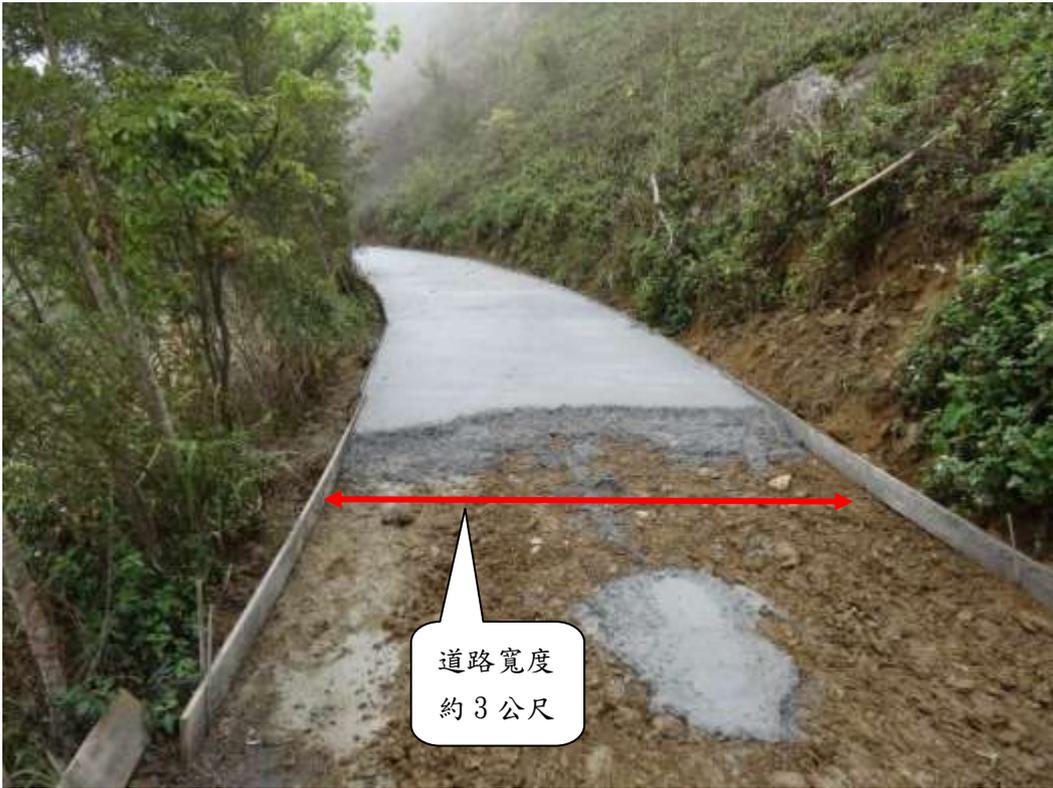
說明 照片 2：車輛迴轉處距離施工處約 25 公尺，道路寬度約 3 公尺
(工地里程 0K+410)

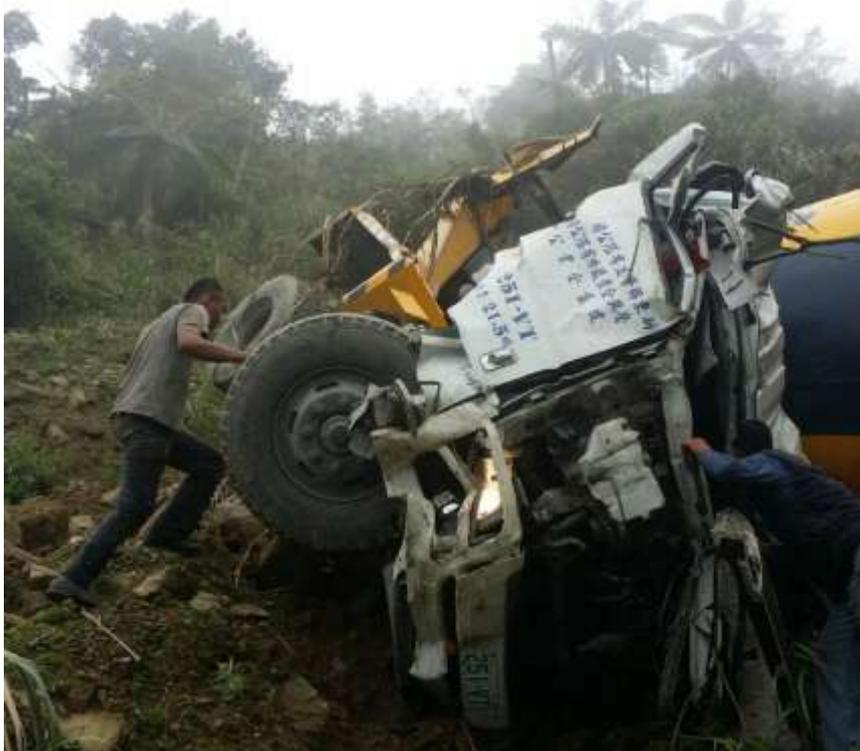
<p>說明</p>	<p>照片 3：預拌混凝土車被發現時車頭朝下車尾朝上，側倒在山坡壁上，距離墜落處約 75 公尺(照片由○○企業股份有限公司提供)</p>

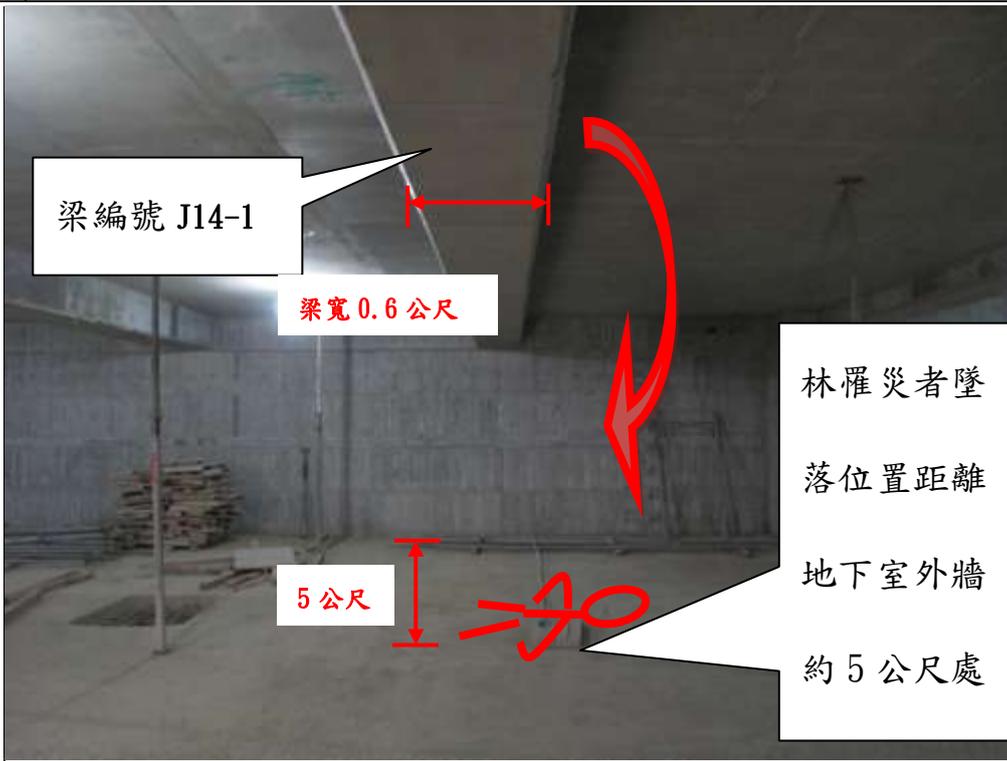
說明 照片四：罹災者墜落於地下1樓樓版，位置距離地下室外牆約5公尺處。

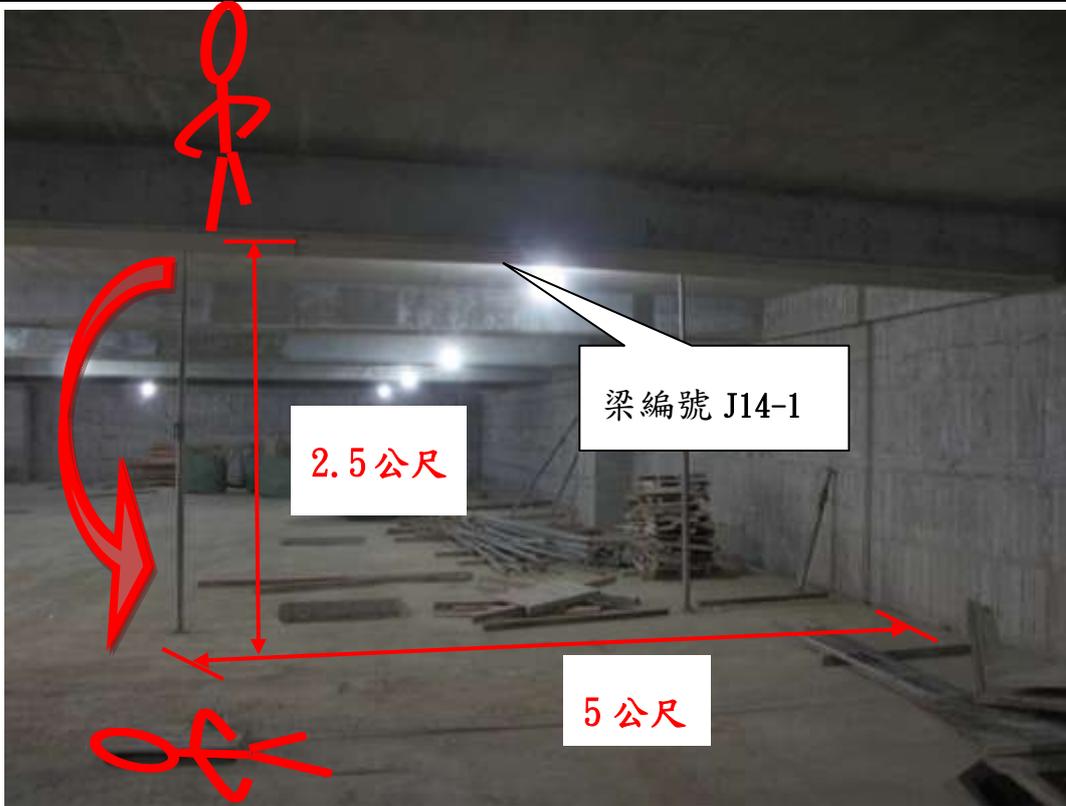
說明	照片五：罹災者於高度 2.5 公尺地下室 1 樓頂版之梁編號 J14-1，墜落於地下 1 樓樓版，位置距離地下室外牆約 5 公尺處。
<p>頂版樑側牆模板</p>

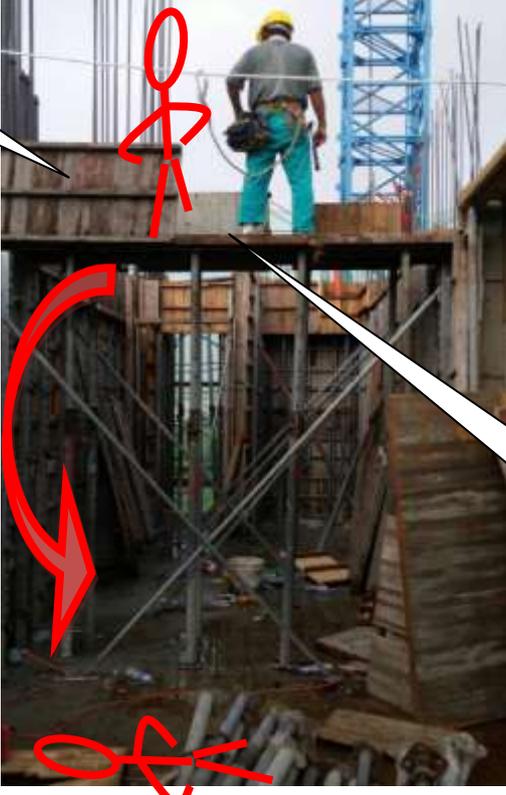
<p>頂版梁底模</p>
說明	照片六：災害發生當日之現場模擬。(災害發生當日現場未設置安全母索，罹災者亦未繫戴安全帶)

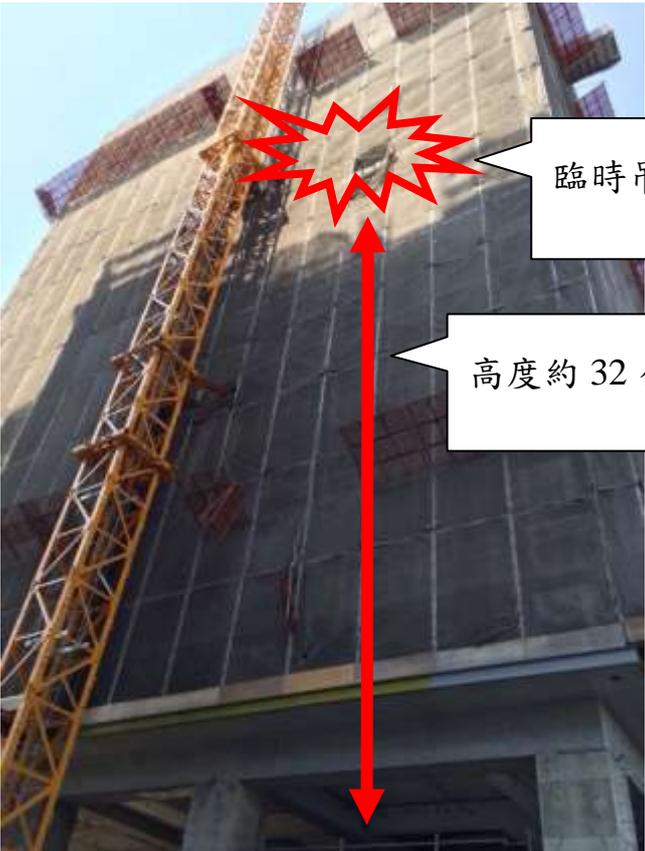
<p>說明</p>	<p>照片一：罹災者係從本工程 A 棟 9F 臨時吊料平台處墜落，臨時吊料平台距地面高度約 32 公尺。</p>

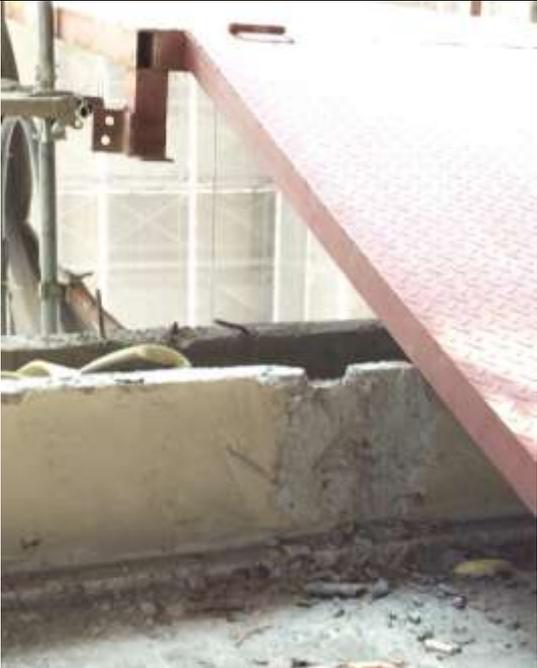
<p>說明</p>	<p>照片二：災害發生當時照片，可見臨時吊料平台固定於窗台基座處已懸空傾斜。</p>

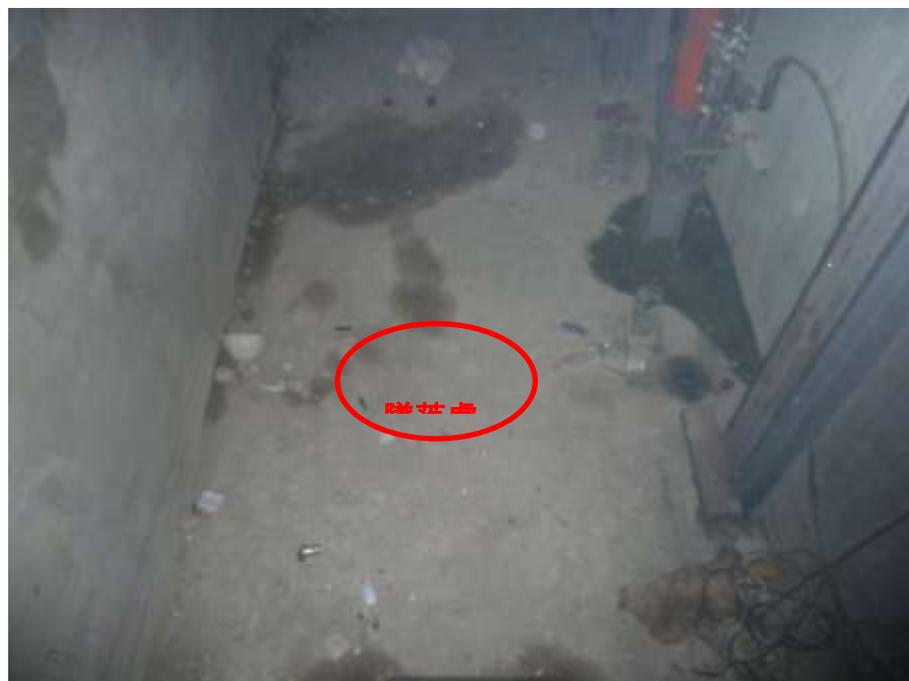
機械停車設備機坑墜落處

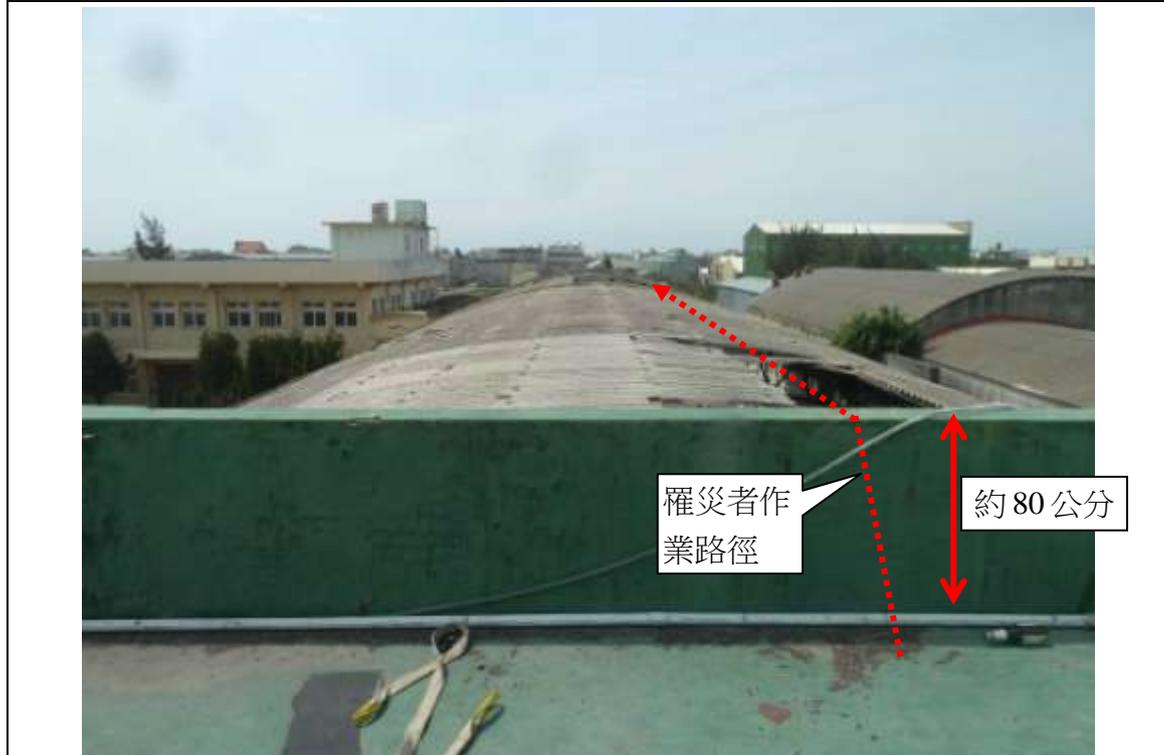
說明二	2 層樓建築物之頂樓露台及女兒牆
-----	------------------

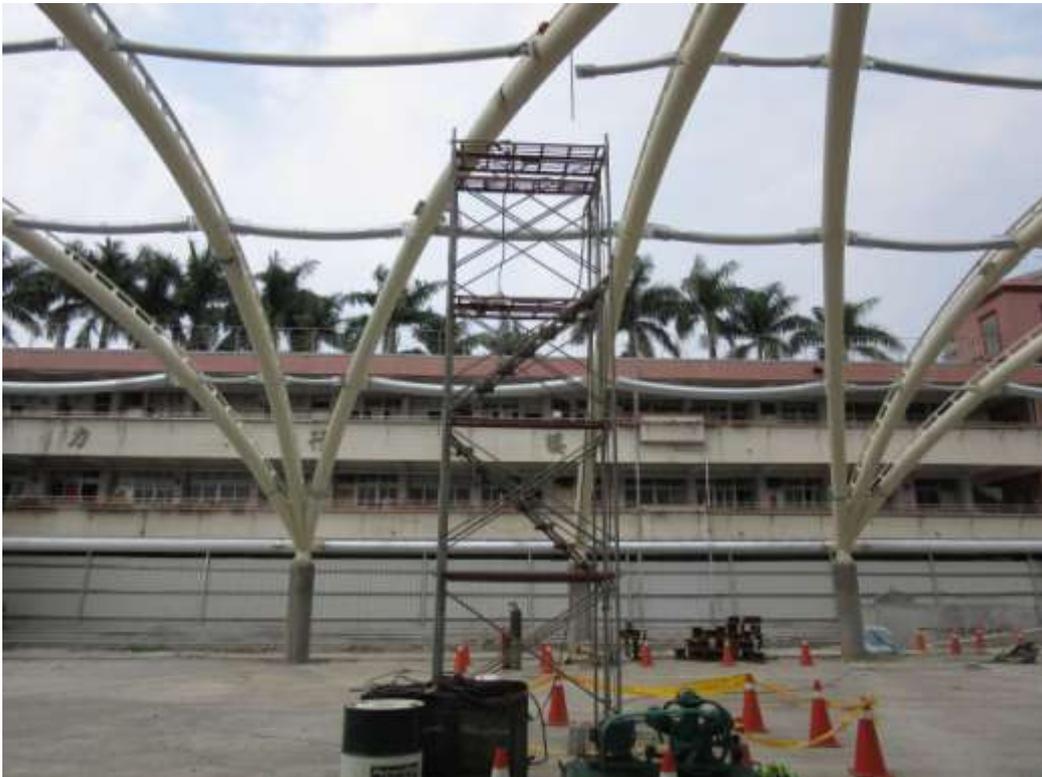
說明：移動式施工架第 1 層及第 4 層未設置上下設備及頂端開口未設置護欄

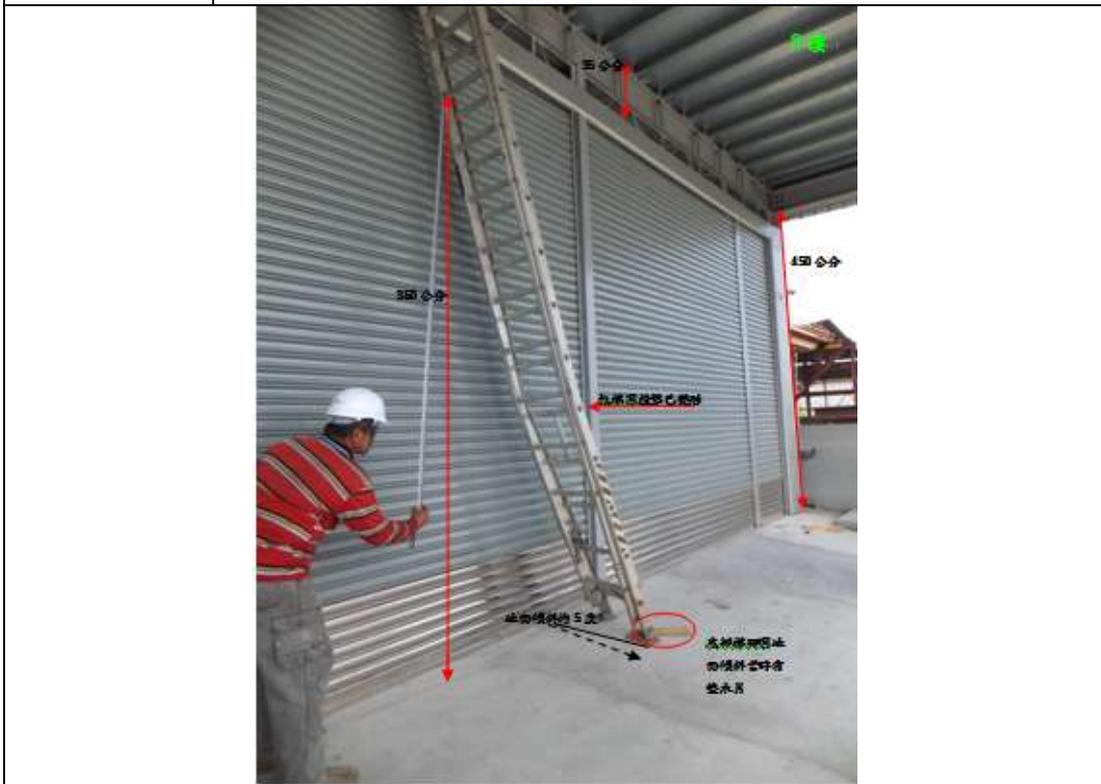
說明二 罹災者墜落高度360公分，地面傾斜約5度。

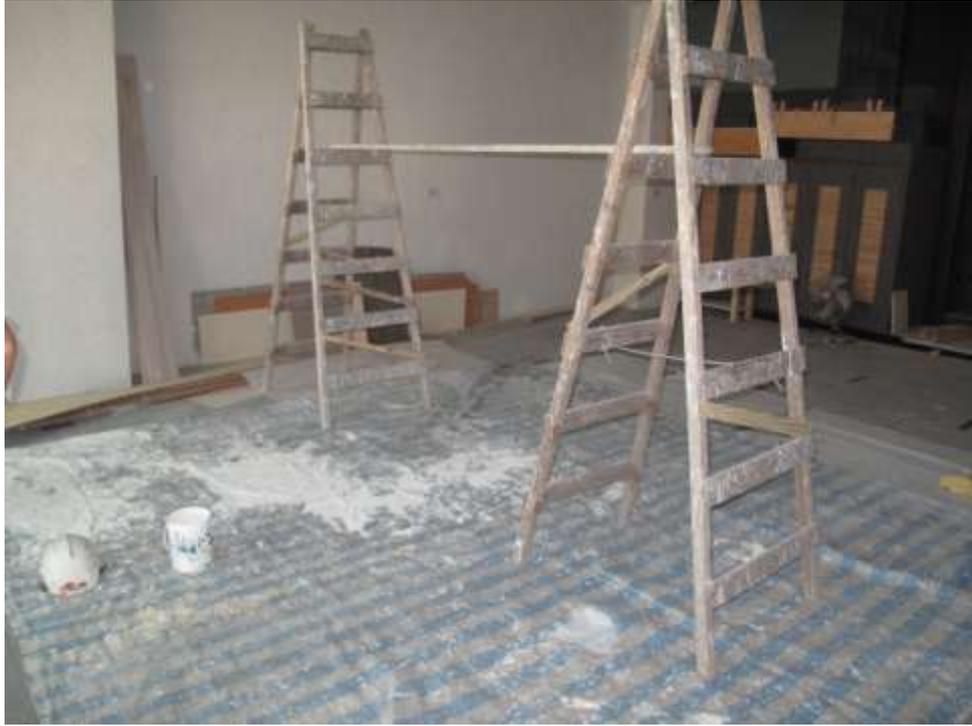
照片一：災害發生於台〇〇號「〇〇裝修工程」之 1F 車庫處。

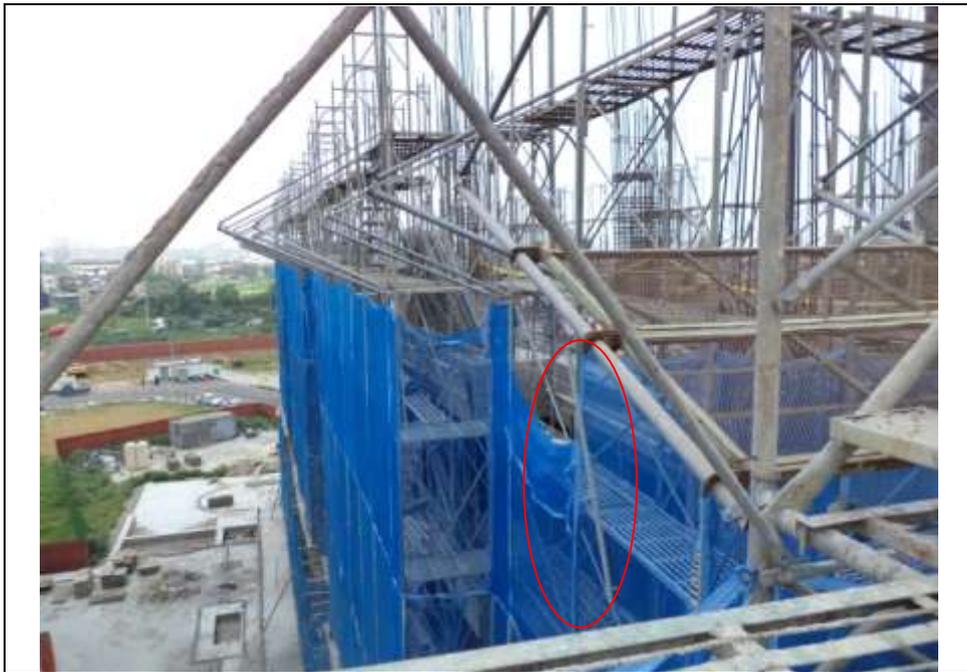
照片	事故斜籬大骨上段(長度 2 公尺,直徑 2 公分),下段(長度 2 公尺,直徑 4 公分)
----	---

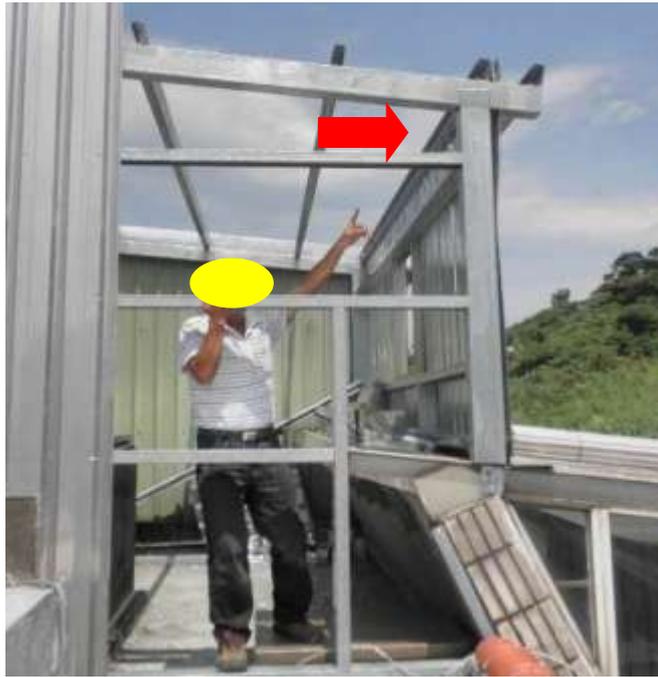
罹災者當時跨立角鋼上進行最後 2 塊側板安裝作業，惟不慎自鋼棚側面墜落屋頂地板(箭頭處為墜落點)。

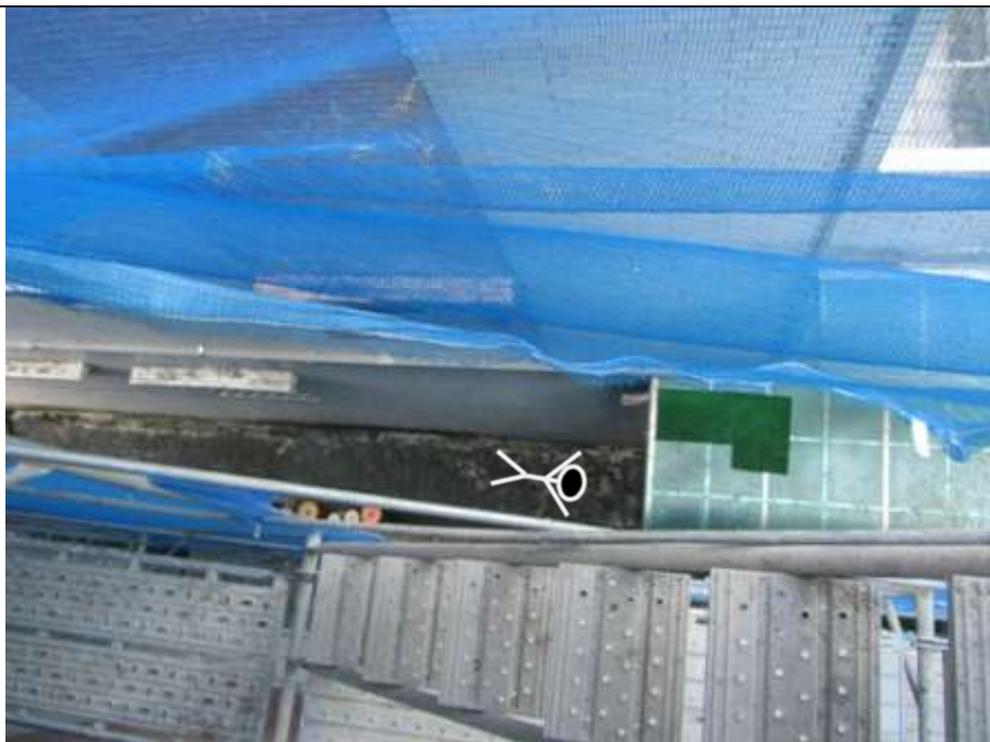
說明一

模擬罹災者墜落位置現場示意圖。

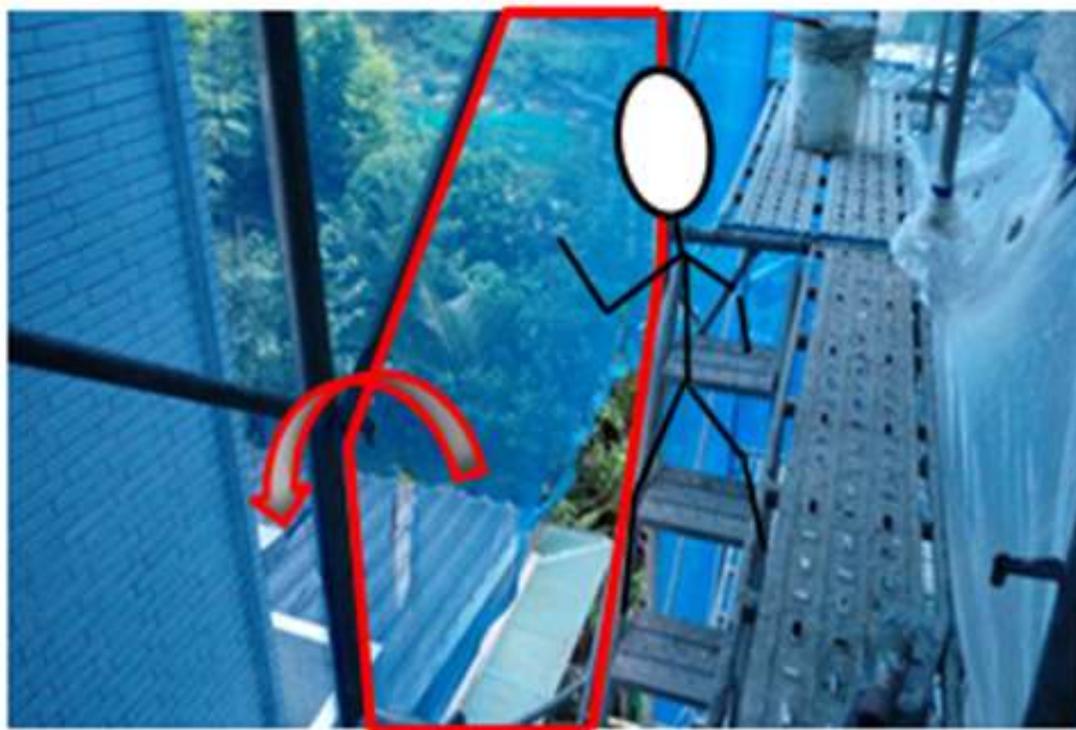
說明二

罹災者作業位置現場示意圖。

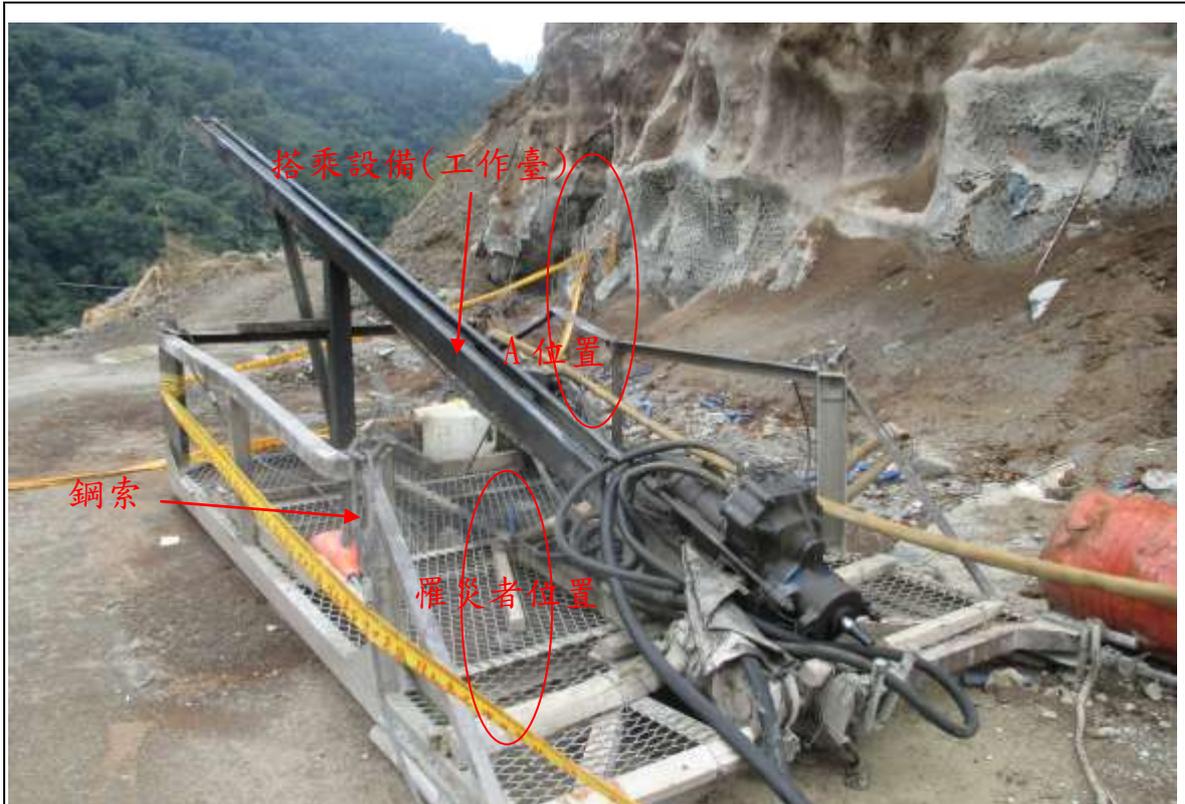
說明一 照片1 罹災者搭乘該搭乘設備(工作臺)長4.55公尺、寬2.2公尺、高1公尺。

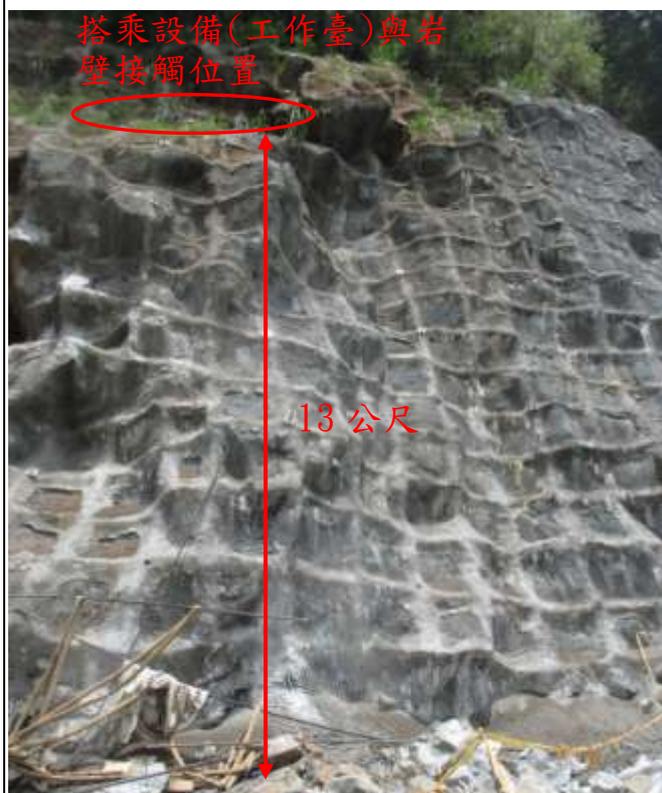
說明二 照片2 墜落高度約13公尺。搭乘設備(工作臺)與岩壁接觸位置，如紅圈處所示。

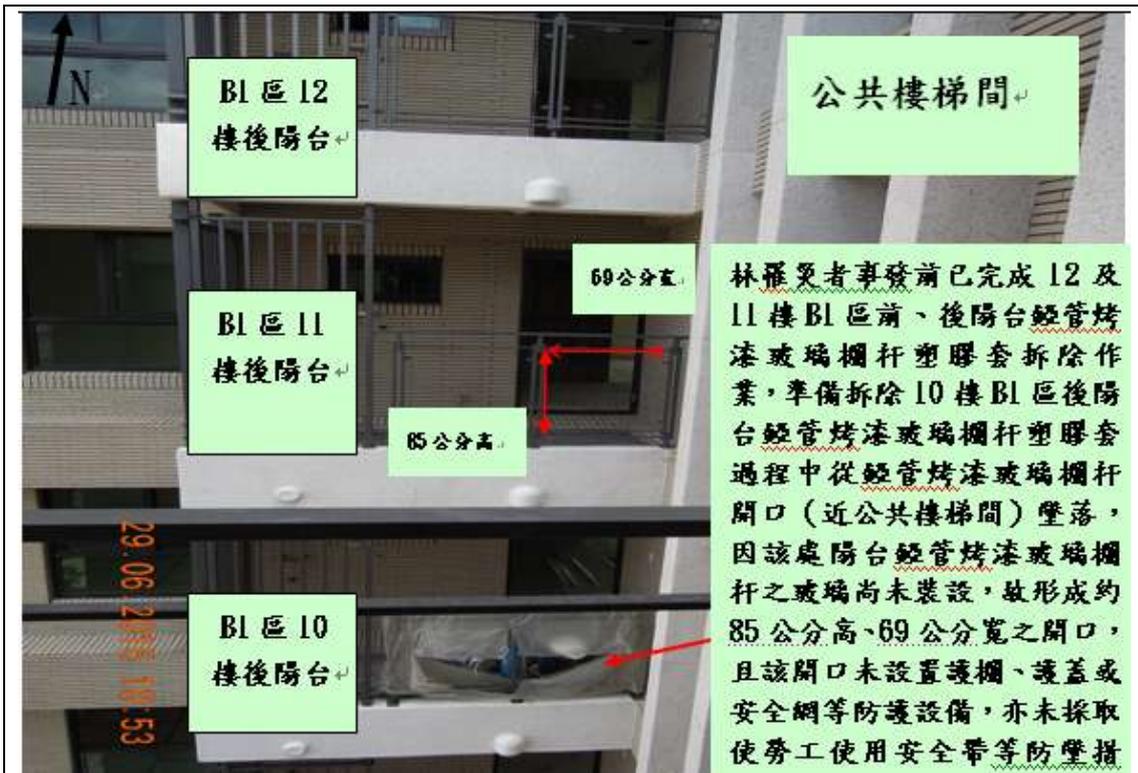
說明一

林罹災者事發前作業範圍及墜落媒介物開口尺寸示意圖。

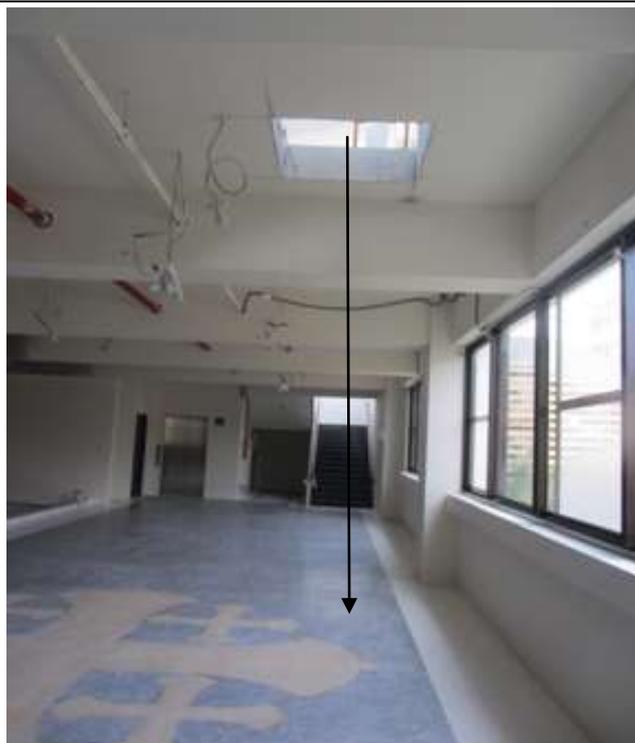
說明一

罹災者自逃生孔墜落地下1樓現場示意圖。

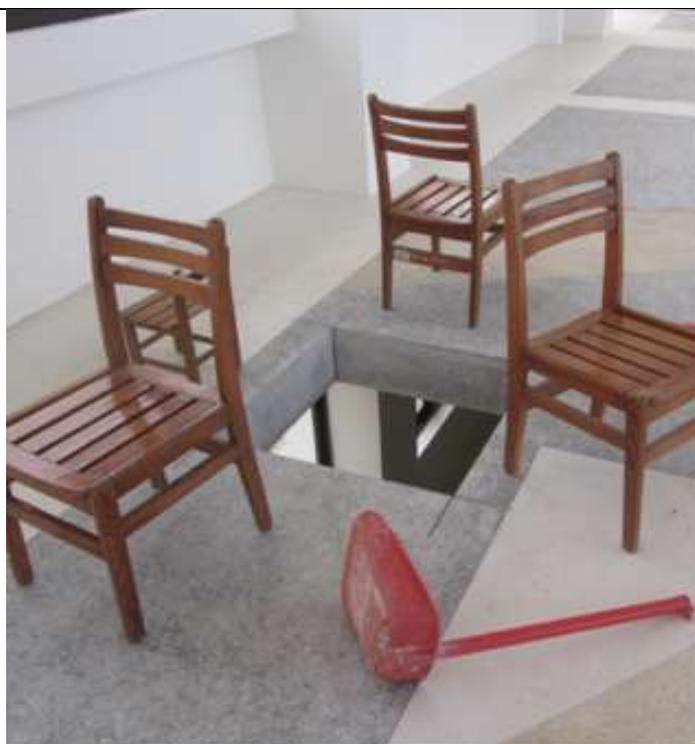
說明二

1樓逃生孔開口，未設置護欄、護蓋或安全網等防護設備。

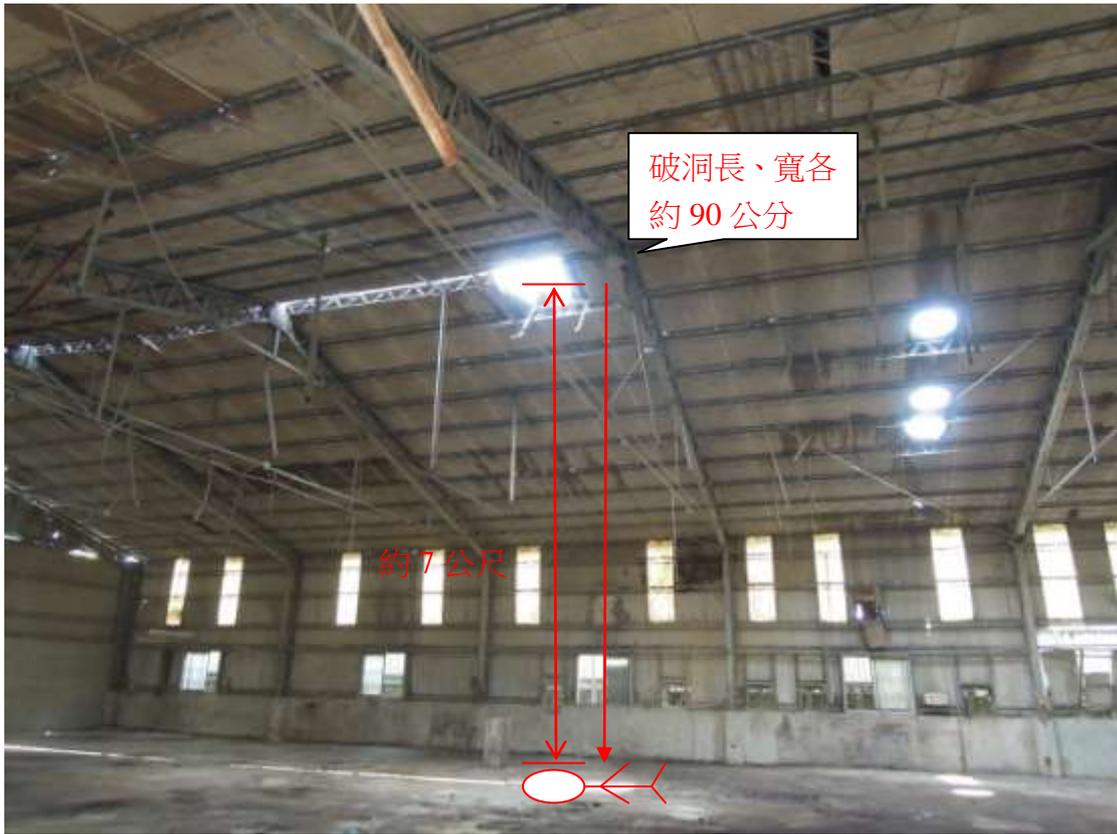
說明 2 罹災者踏穿高約 7 公尺石綿板屋頂墜落至地面

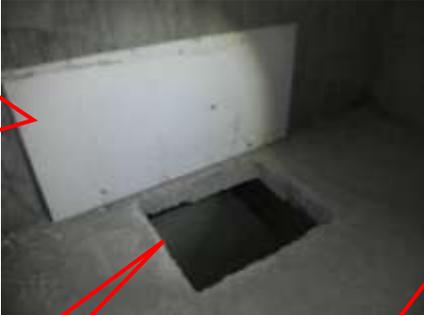
<p>膠材質護蓋(長度約 180 公分、寬度約 90 公分、厚度約 1.5 公分、重量約 1.2 公斤)</p>

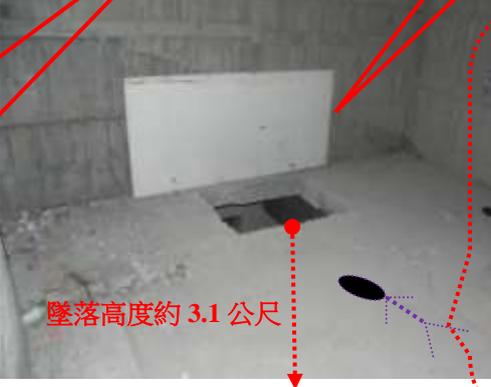
<p>災害發生後，謝○○翻開此護蓋尋找罹災者張○○。</p>
<p>地下室 1 樓防災中心中控室配線箱預留孔(墜落開口)</p>

<p>謝○○翻開護蓋後，看到罹災者張○○側躺在預留孔下方之地下室 2 樓水箱室樓板上(距預留孔正下方旁約 30 公分處)。</p>
<p>附照 災害現場圖示。</p>

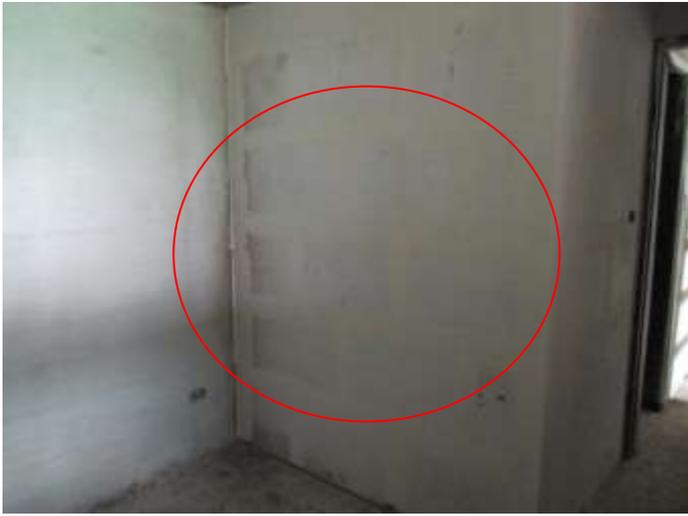
照片 2	罹災者於H棟7樓進行批土作業

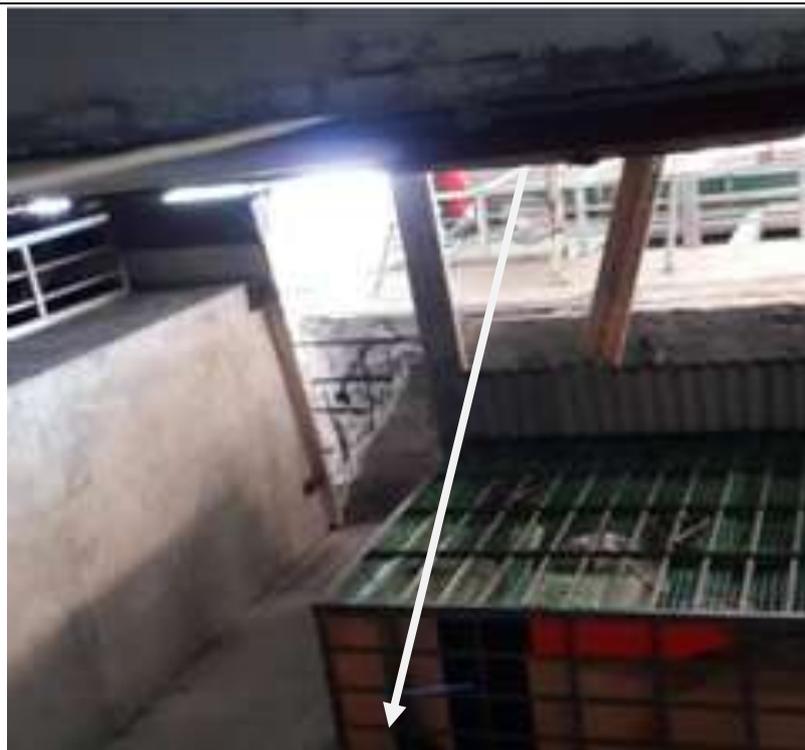
說明一

模擬罹災者墜落路徑現場示意圖。

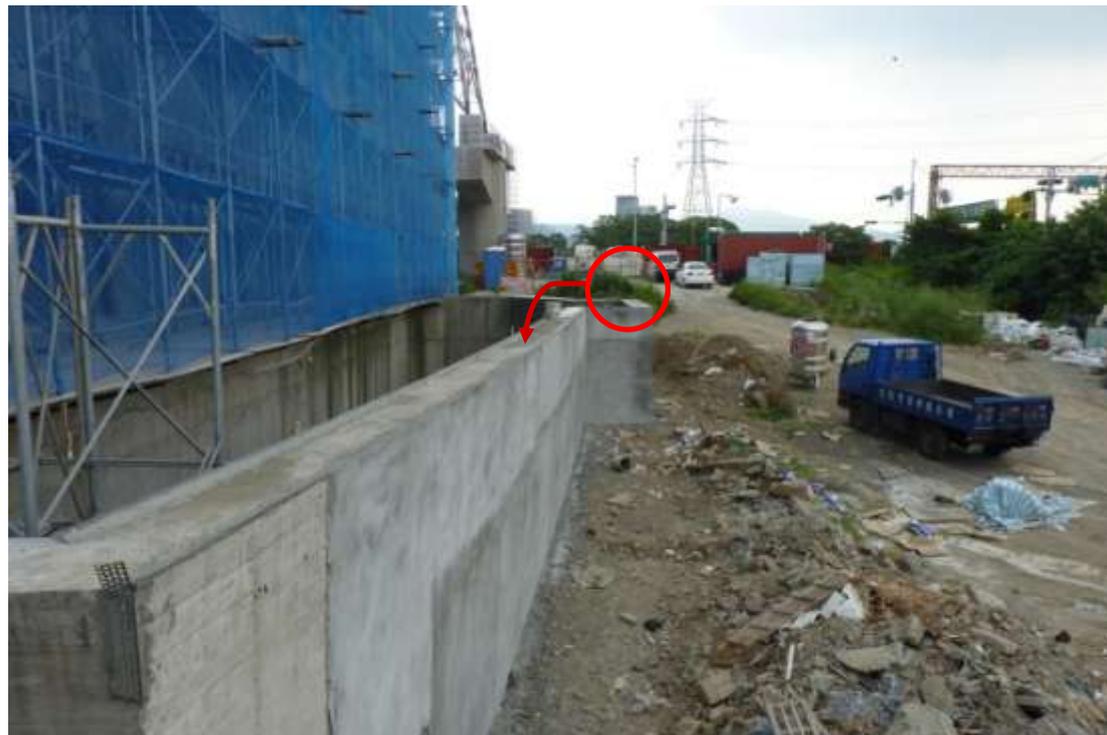
說明一

罹災者墜落位置為調壓池圍堰頂部，從照片中紅圈水桶處往左側墜落至調壓池底部(高度約7公尺、右側高度約2.5公尺)。

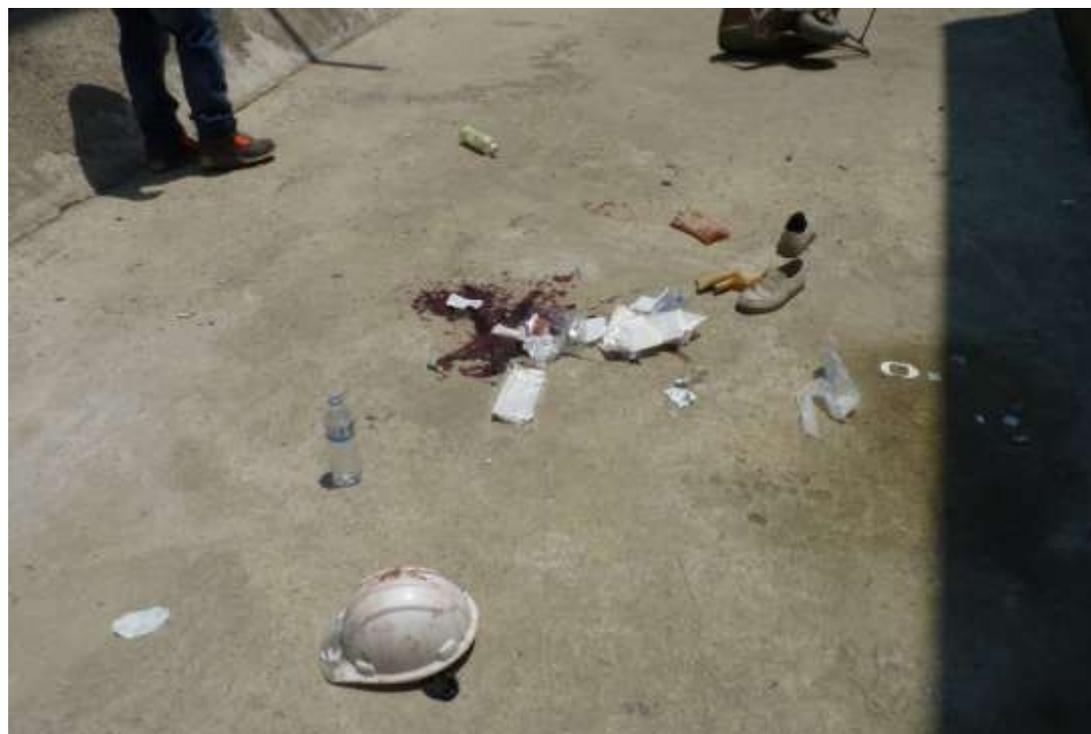
說明二

罹災者墜落處(調壓池底部)，現場有一頂安全帽及單輪手推車
