104 年度全國重大
職業災害實例摘要
彙編(營造業)

中華民國 106 年 9 月

104 年度營造業重大職災實例

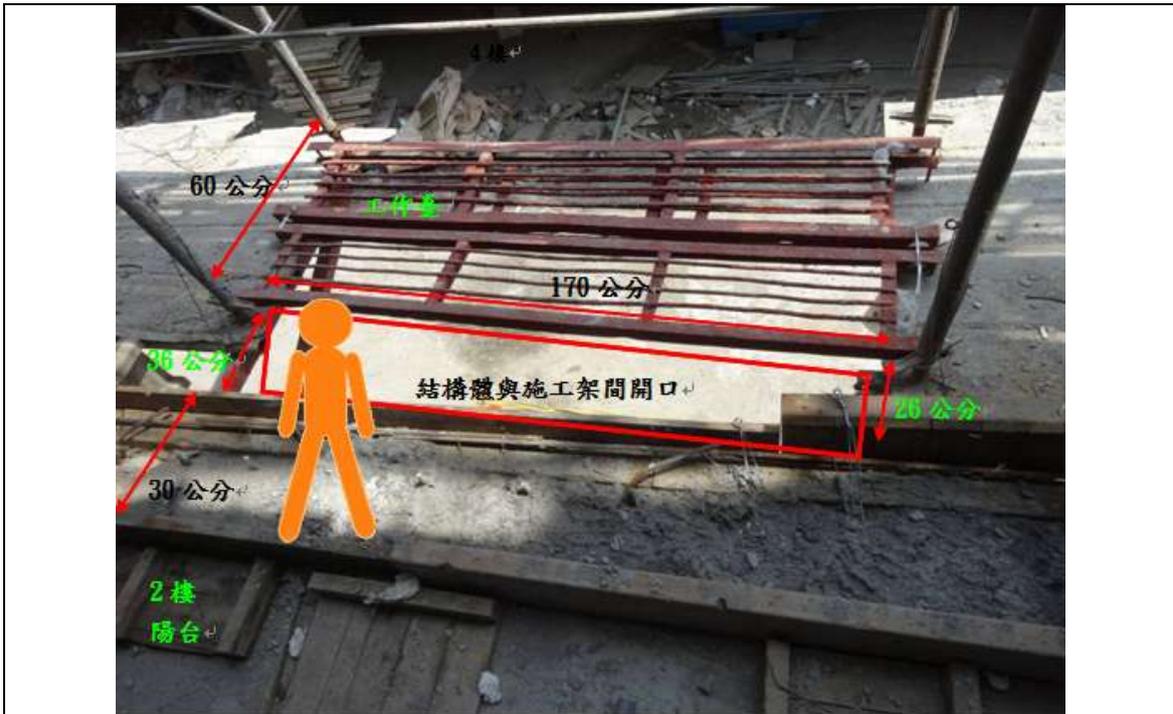
說明一 2樓結構體與施工架間開口 170x36 公分，現場示意圖。

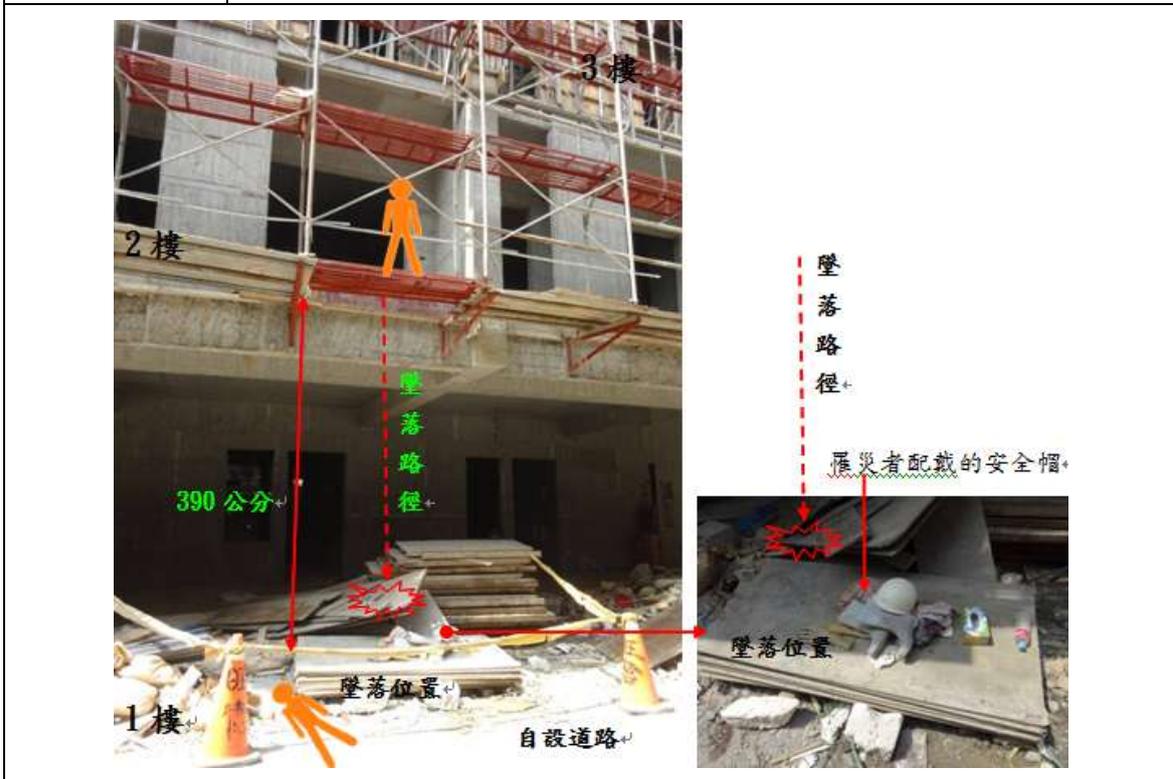
說明二 現場留有罹災者配戴的安全帽，墜落高度 3.9 公尺，現場示意圖。

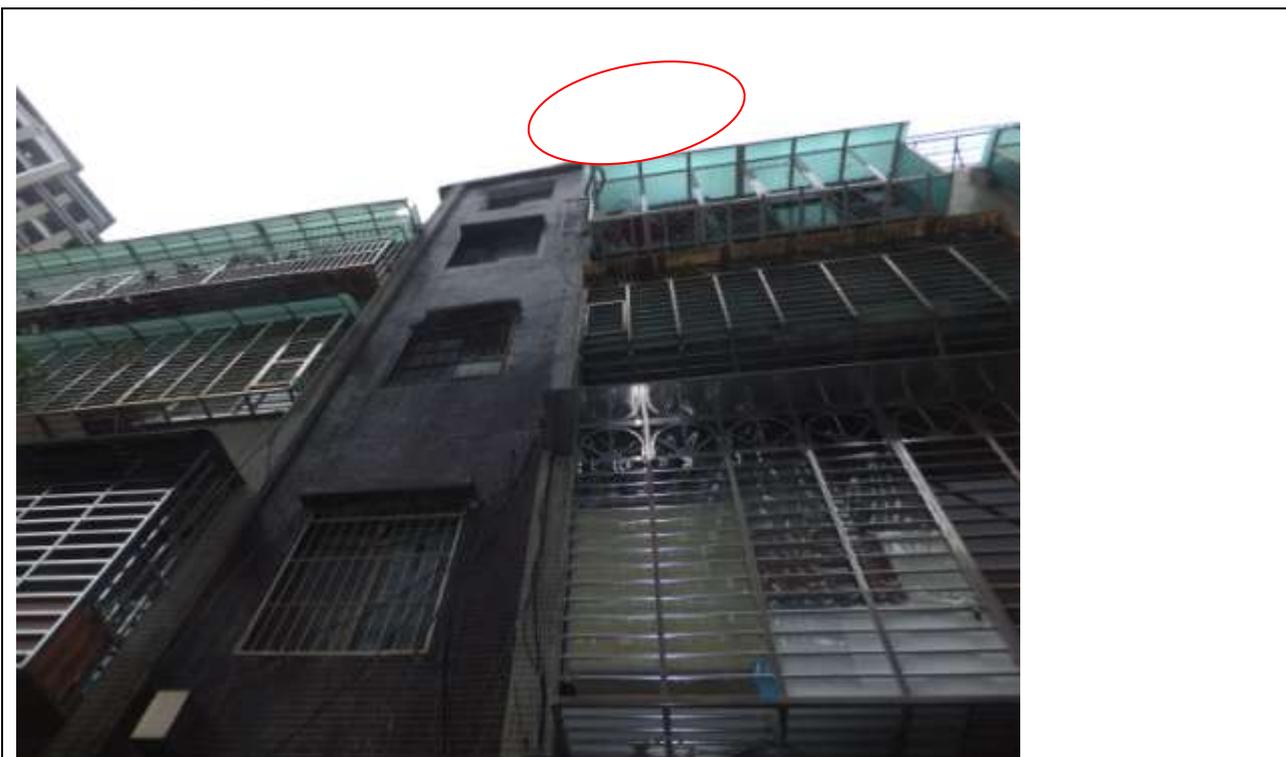
說明一

仰視圖(圈選處為屋頂突出物)

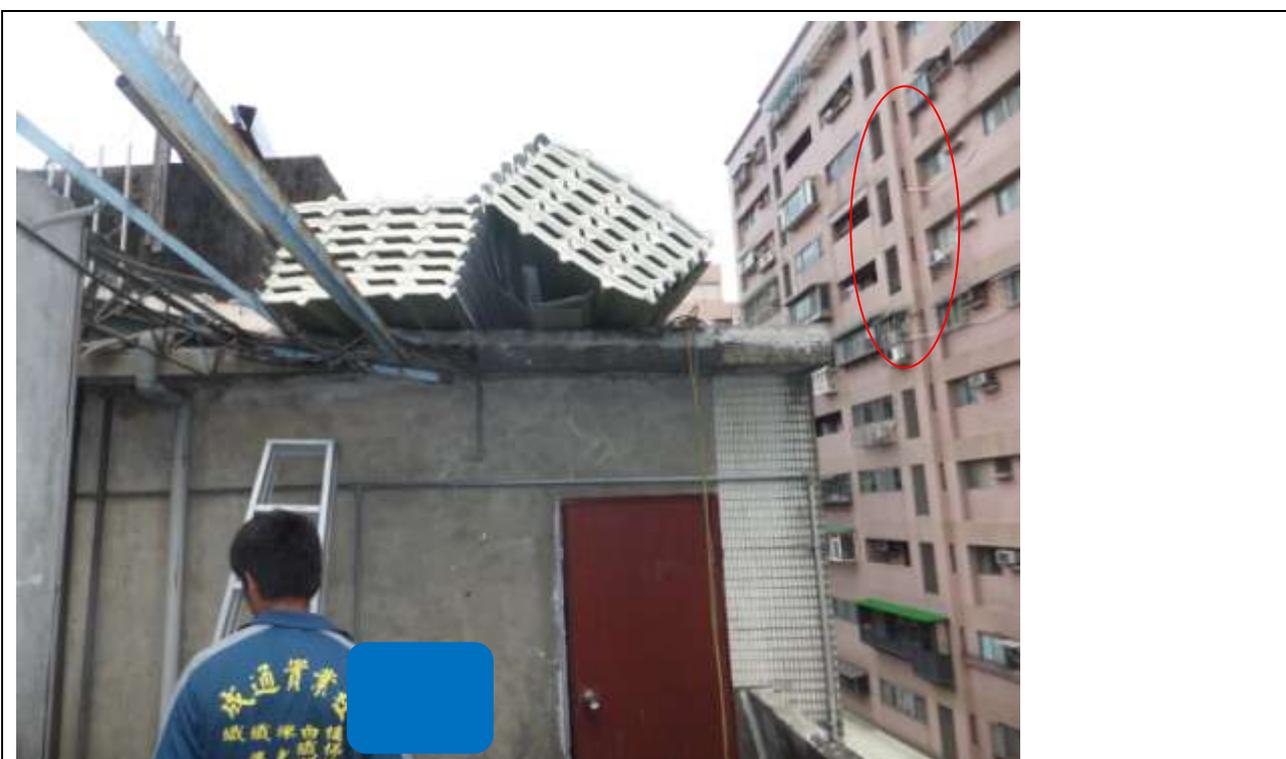
說明二

側面圖(圈選處為罹災者站立位置)

(一)直接原因：范罹災者自高2.45公尺之3樓屋突邊緣開口部分墜落至3樓頂板上，造成頭部外傷併顱內出血及腦損傷，併發肺炎及多器官衰竭不治死亡。

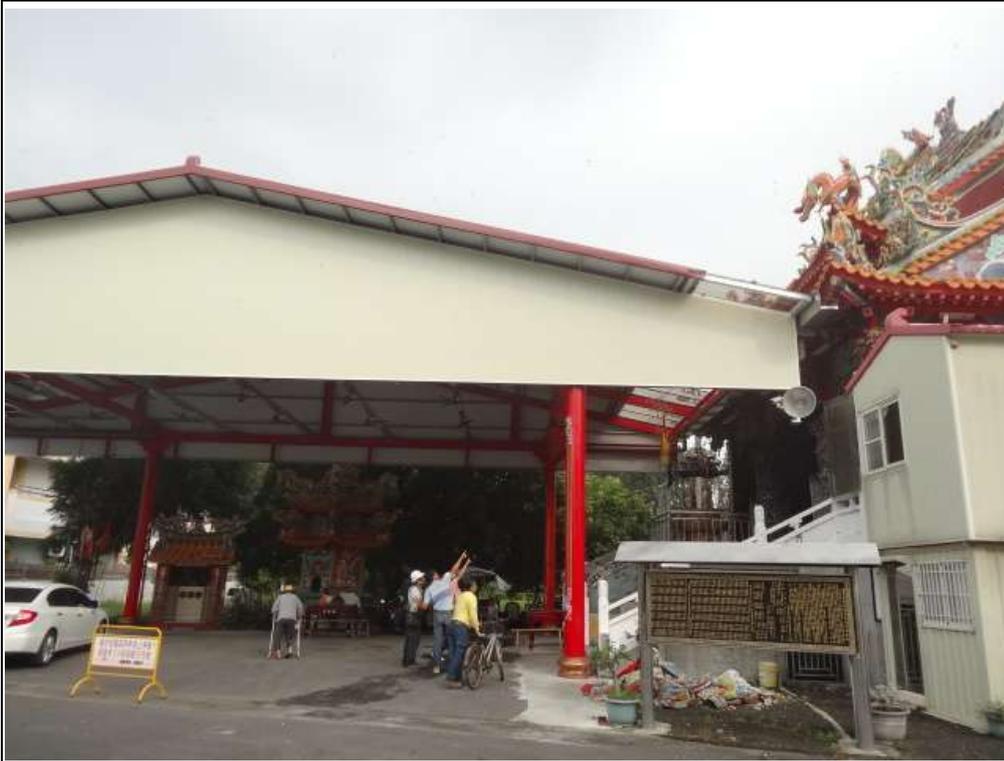
照片一：災害發生於嘉義市西區福全里姜文街○○號附1之本工程遮雨棚上方之玻璃採光罩處。

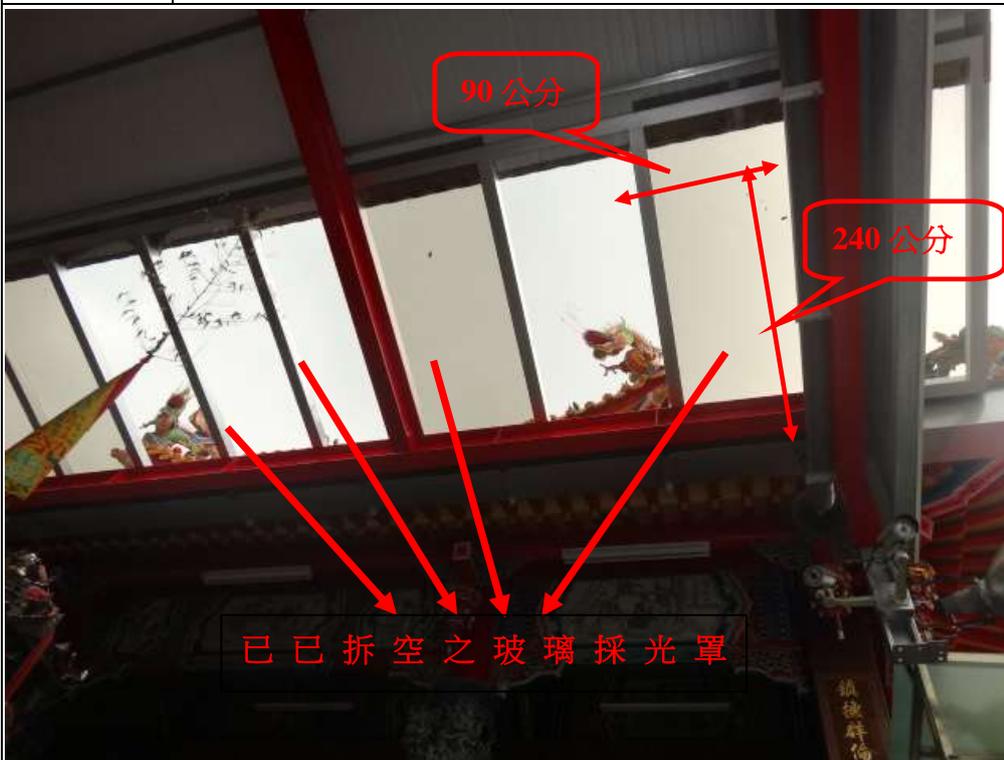
照片二：○○宮前方遮雨棚上方有一排玻璃製之採光罩，其中有4

塊因颱風損壞而被拆空，拆空之玻璃每塊長約 2.4 公尺、寬約 0.9 公尺。

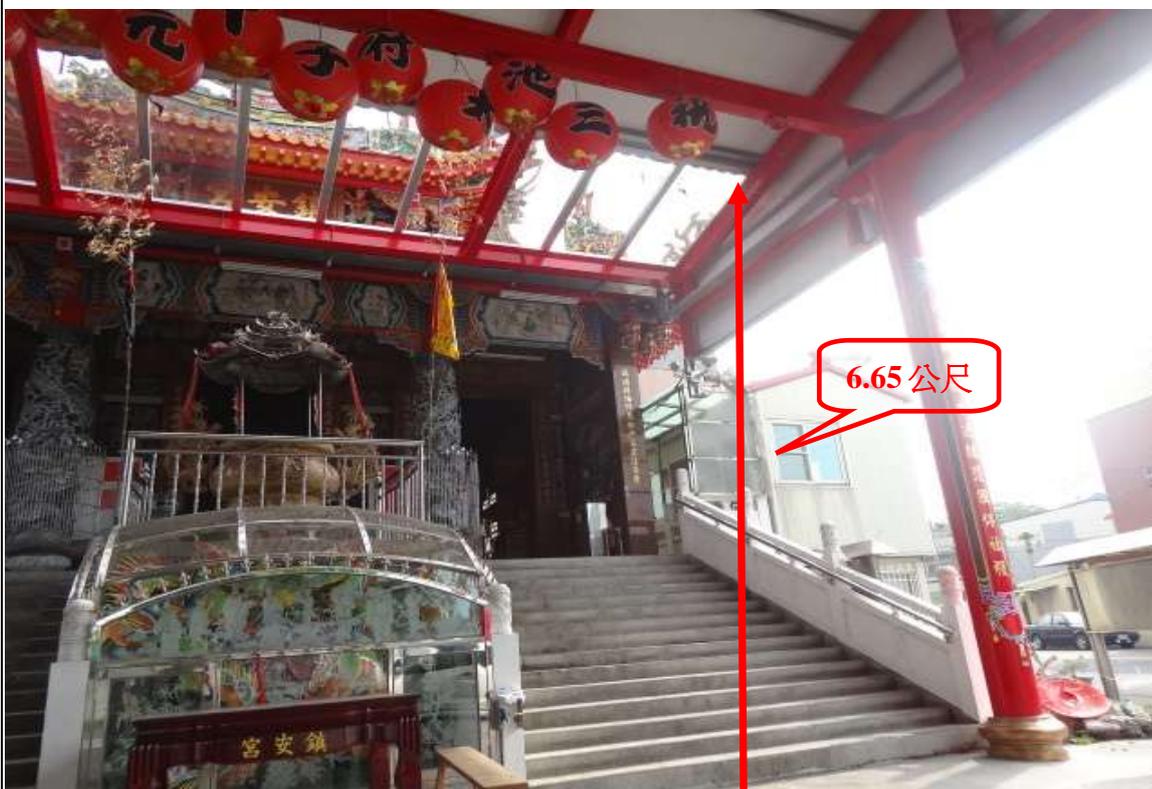
照片三：○○宮前方遮雨棚上方有一排玻璃製之採光罩，距地面高度約 6.65 公尺，李罹災者先墜落於階梯上再滾落至地面。

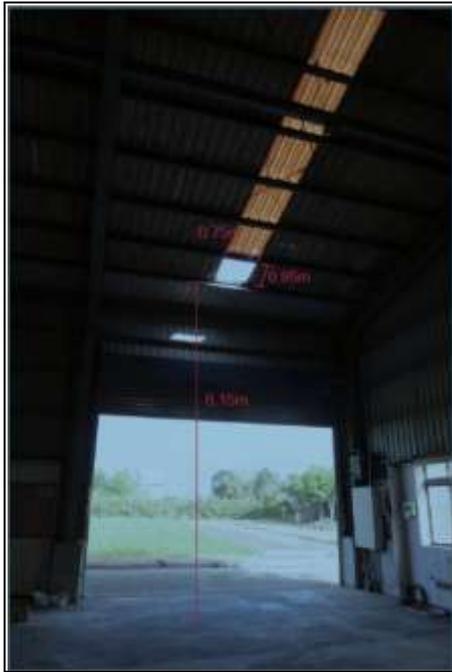
說 明	事故開口 0.75 公尺*0.95 公尺
-----	----------------------

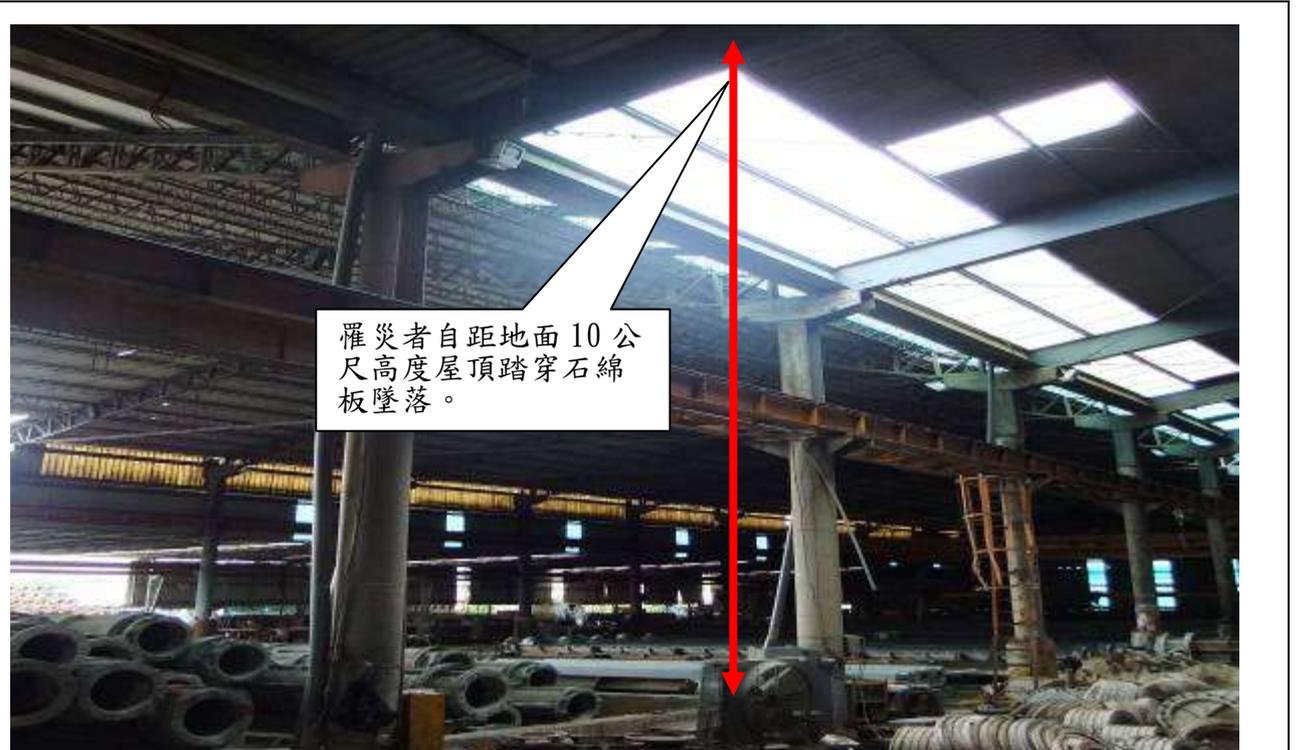
說明一

罹災者墜落地點

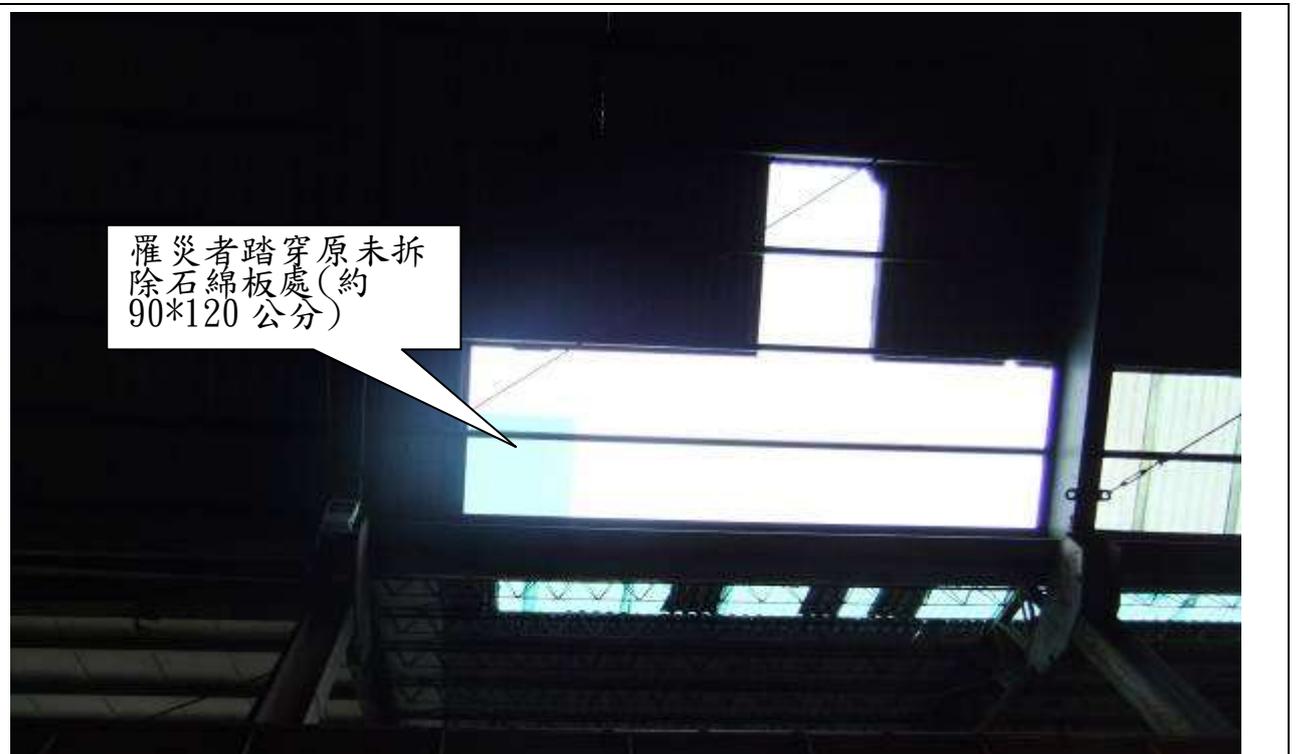
說明二

罹災者屋頂作業處

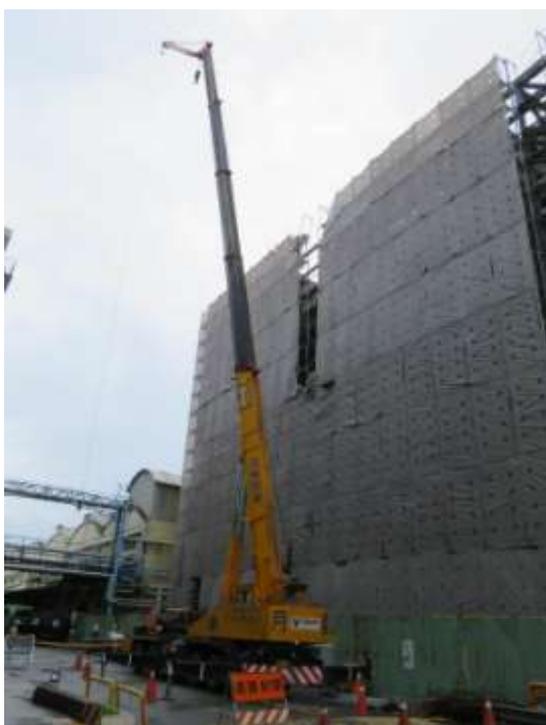
說明	照片一：災害發生於台南市○○區「永康○○大樓暨綜合大型會議廳新建工程」之南側外部施工架處。
----	---

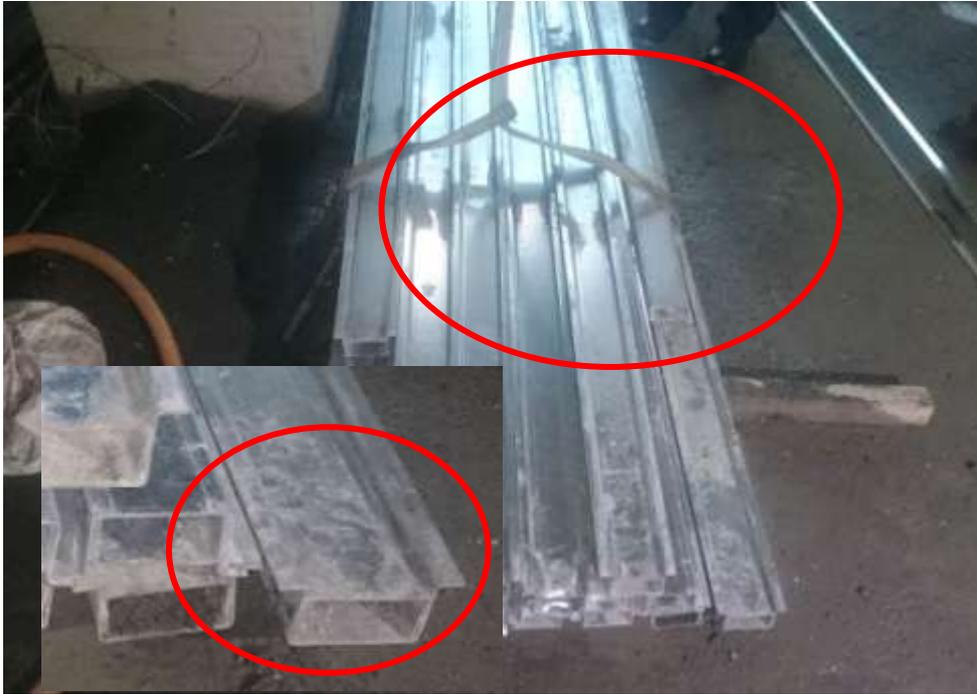
照片四：當次吊運之保水骨架其吊掛係以纖維帶一頭穿過另一頭之套環方式網繫保水骨架，採 2 點吊掛方式吊運，惟保水骨架邊緣銳利而未加保護。(由○○營造有限公司模擬及提供)

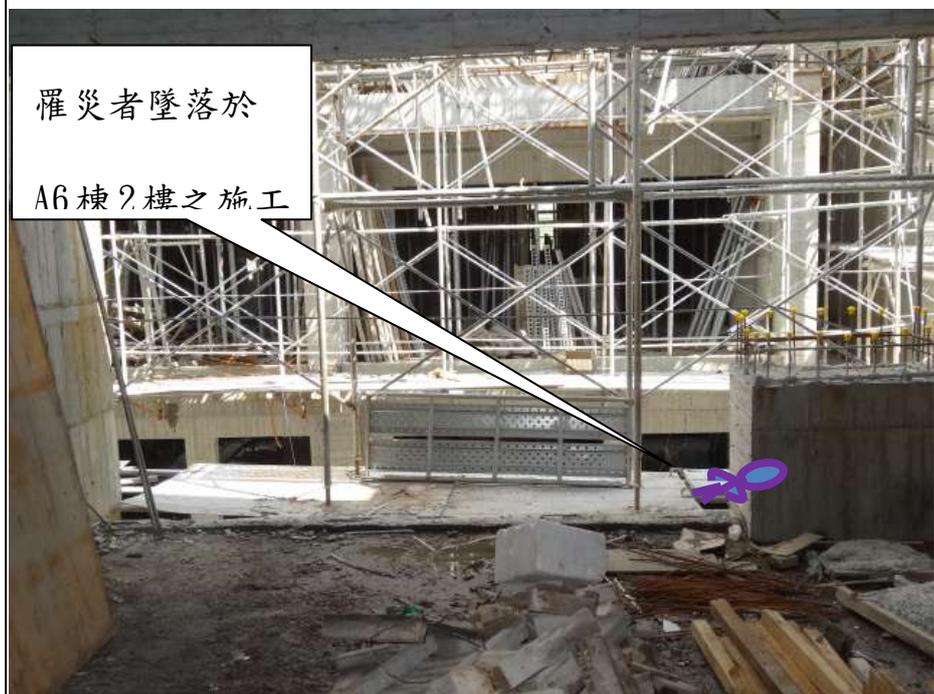
說明	照片二：罹災者倒臥在 A6 之 2 樓外牆施工架底版處。
----	------------------------------

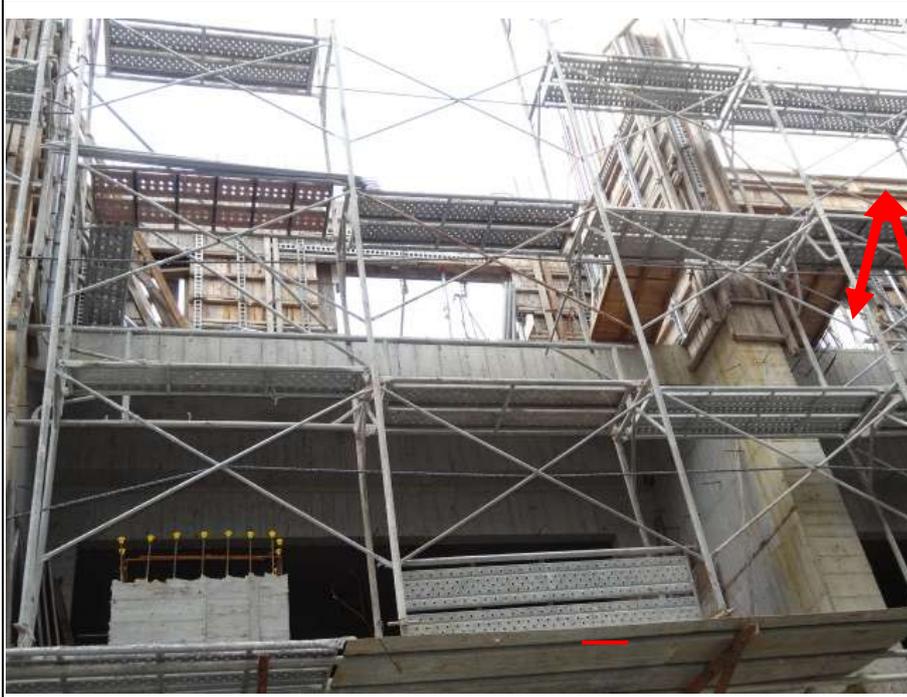
高度差約
3.4 公尺

照片三：A6 棟之 2 樓外牆施工架之底板距離 3 樓底版高差約 3.4 公尺。

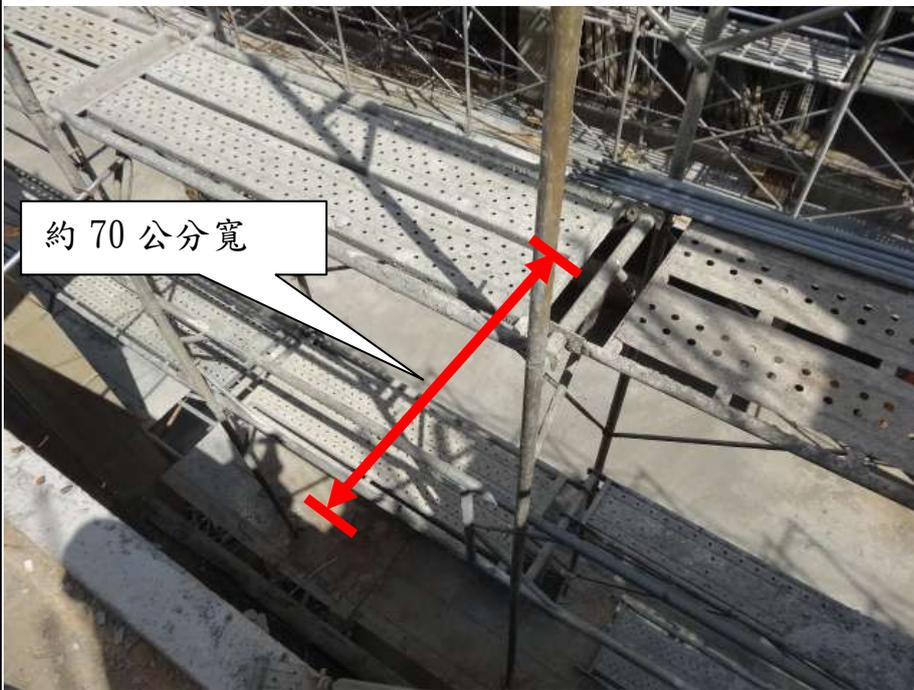
約 70 公分寬

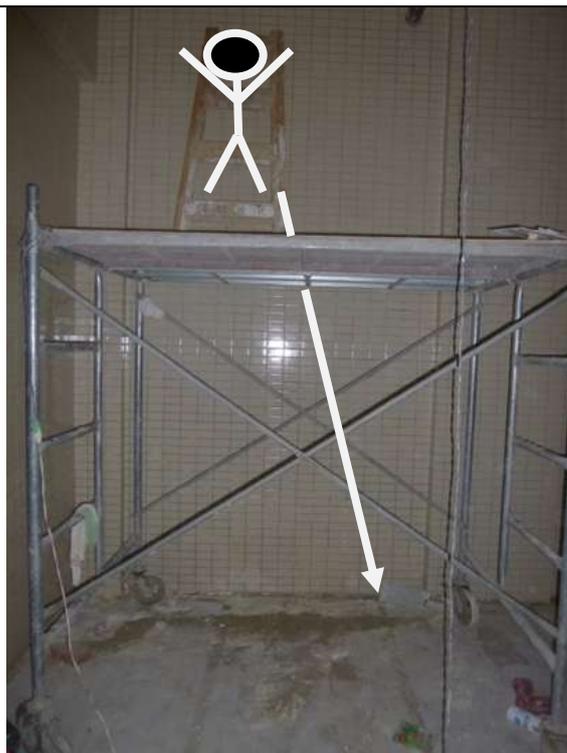
說明一

模擬罹災者墜落路徑現場示意圖。

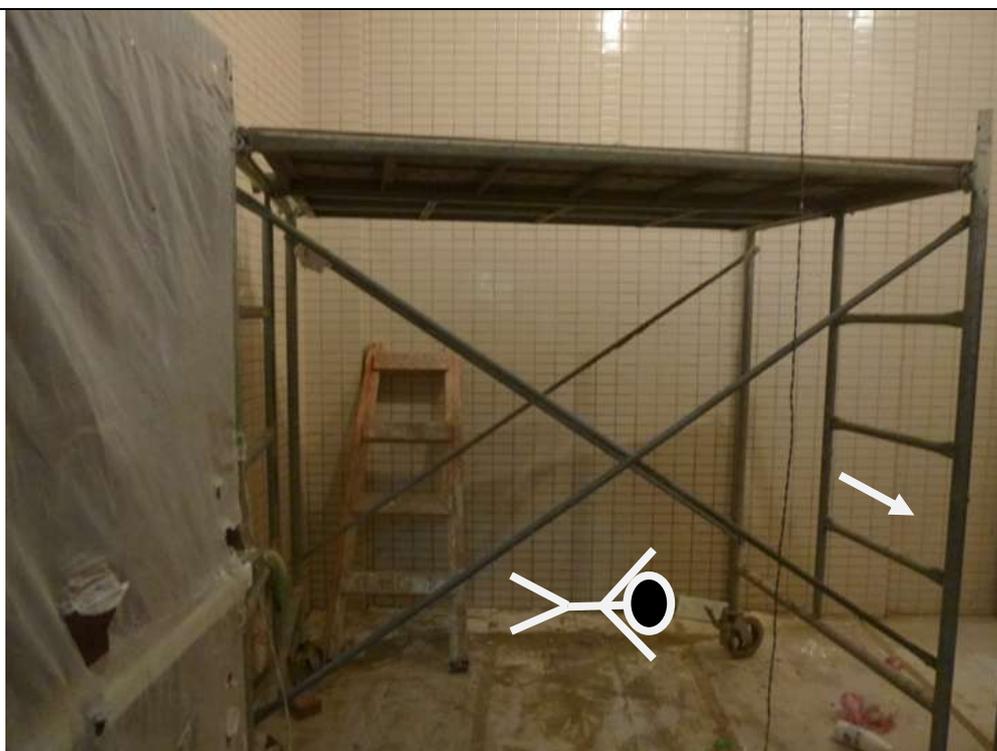
說明二

罹災者墜落位置示意圖，白色箭頭為施工架位移方向。

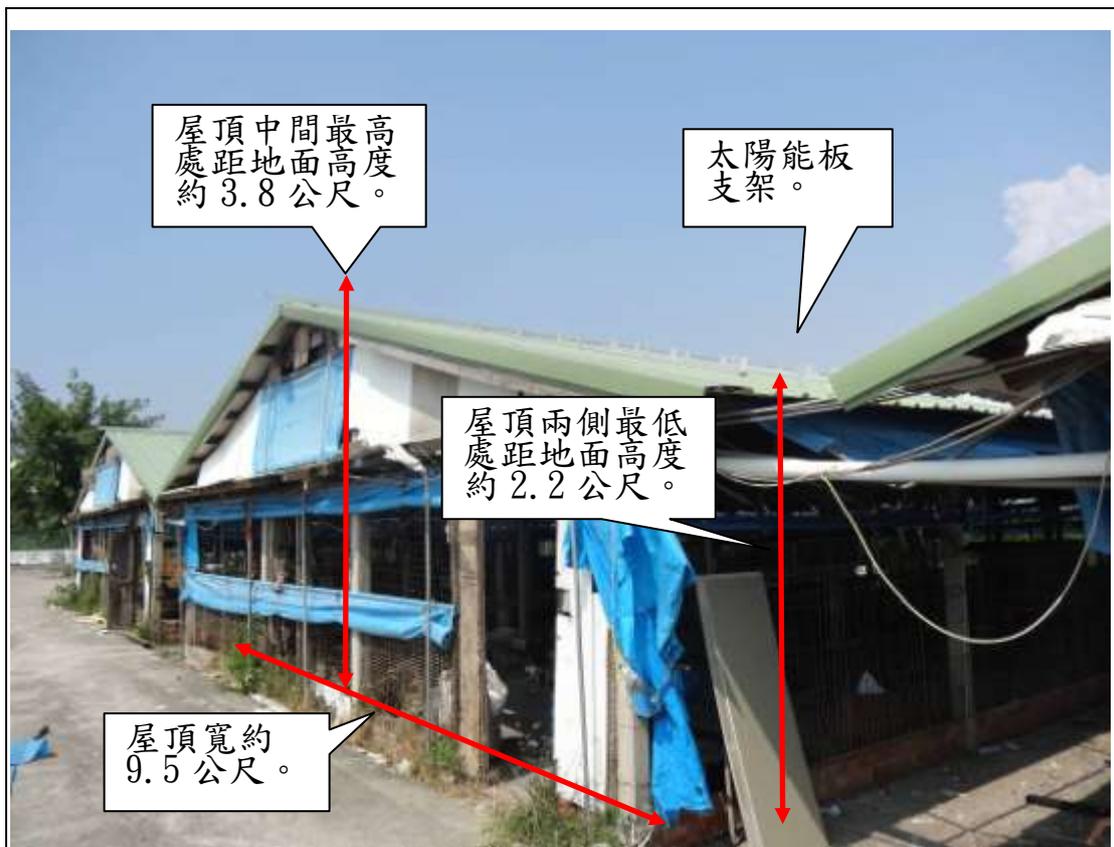
說明	照片一：災害發生於臺南市西港區新復里新港○○號之○○能源有限公司「台南西港蔡○○太陽光電系統工程」E棟雞舍屋頂。
----	--

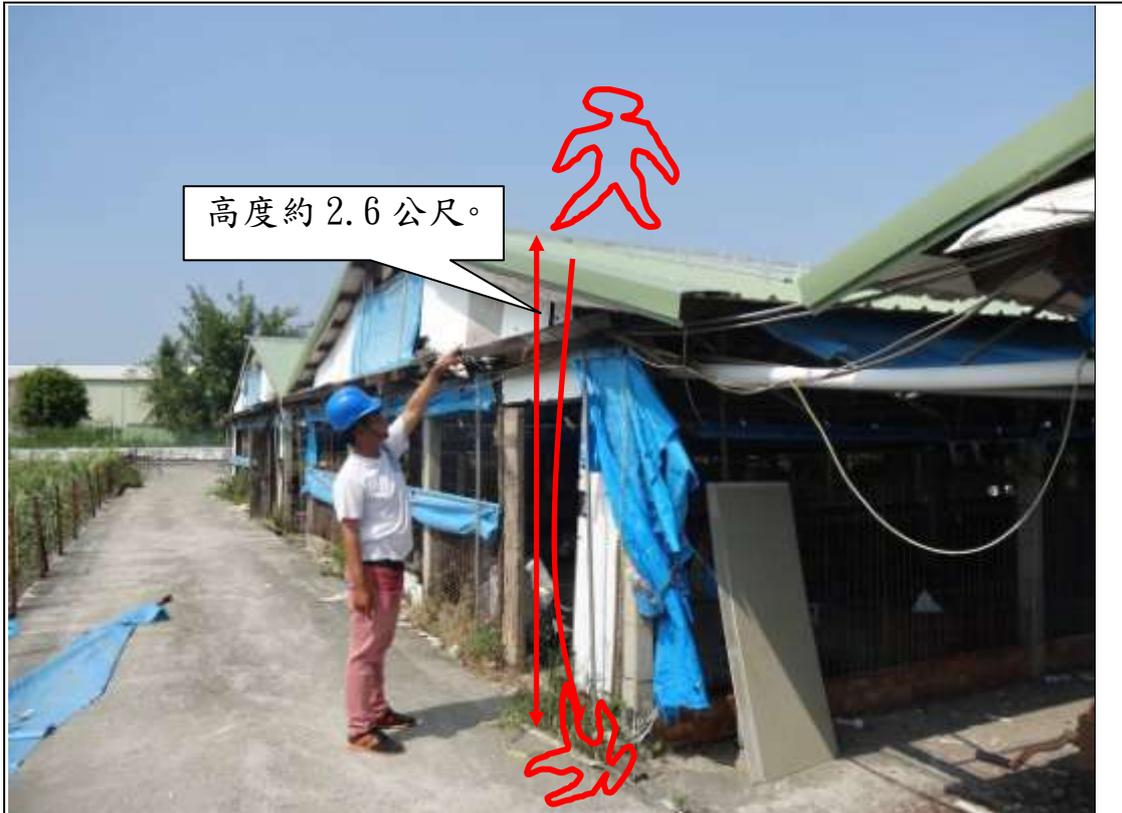
說明	照片二：目擊勞工蘇○○指稱：勞工侯○○站立在屋頂邊緣距地面高度約 2.6 公尺處，正等待其搬來移動梯使用時，不慎墜落至地面。
----	--

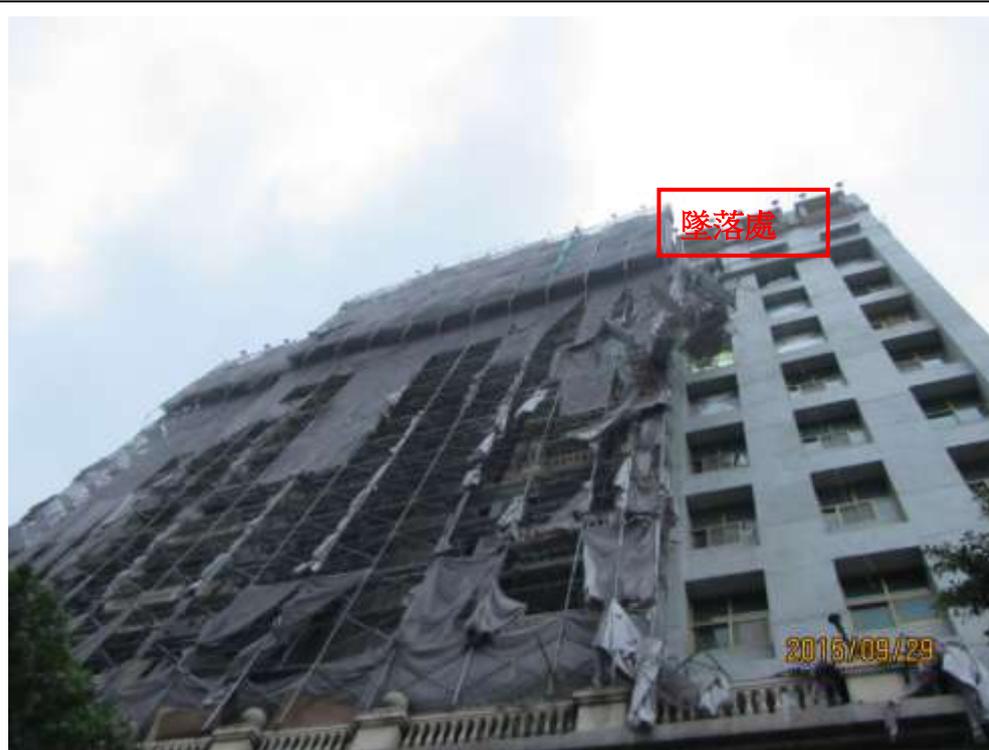
說明一

從8樓外倒塌處施工架上墜落

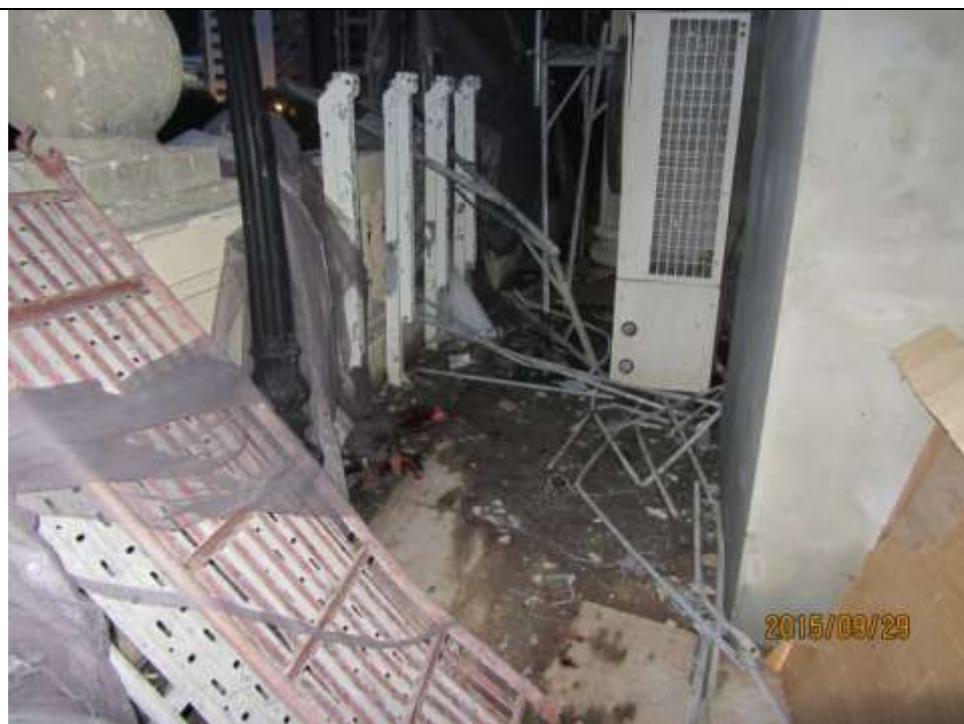
說明二

墜落至3樓露臺上

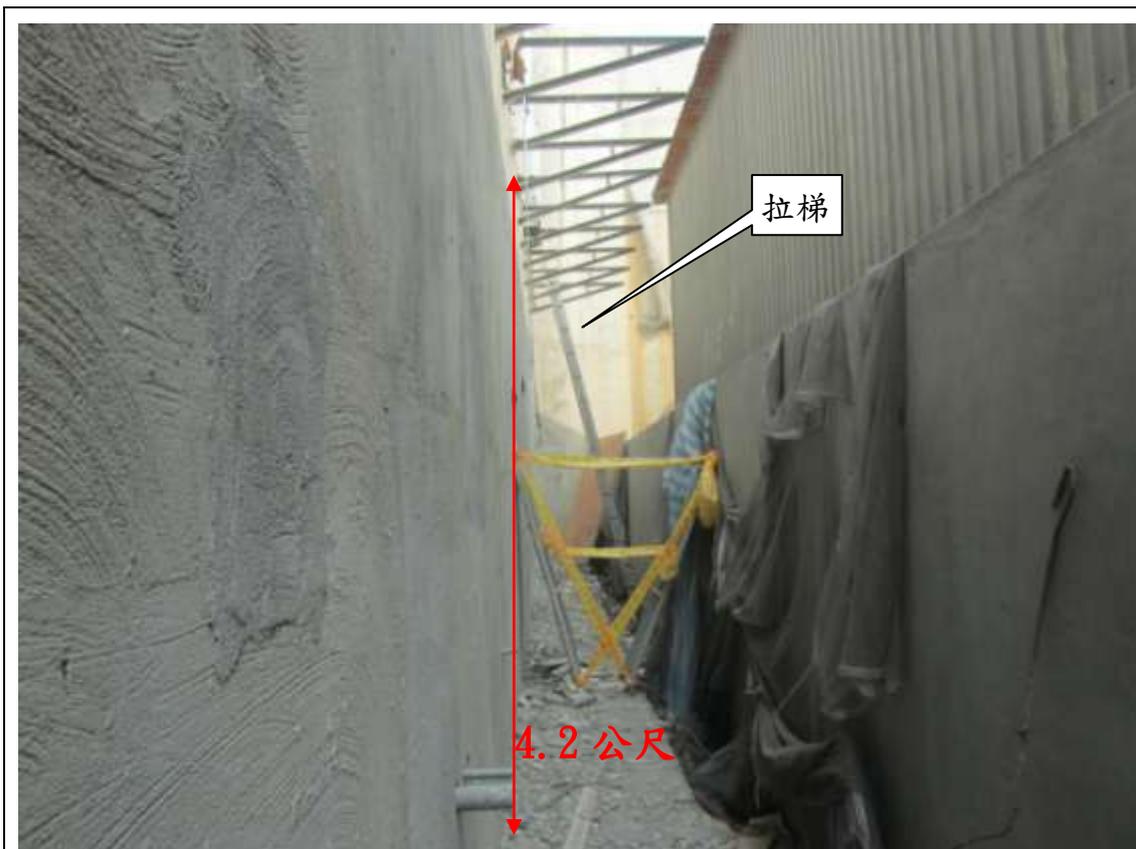
建築外牆鋼管施工架已拆除，三角架高度約 4.2 公尺，自內側向外（由東向西）已拆除 3 支三角架，罹災勞工站在拉梯上拆除三角架，災害發生時拉梯放在第 4 及第 5 支三角架之間，本案災害可能原因為罹災者蕭員使用拉梯從事外牆施工架之三角架拆除作業時，因身體失去重心致側身自高約 2.4 公尺之拉梯上墜落至地面，經送醫急救仍不治死亡。

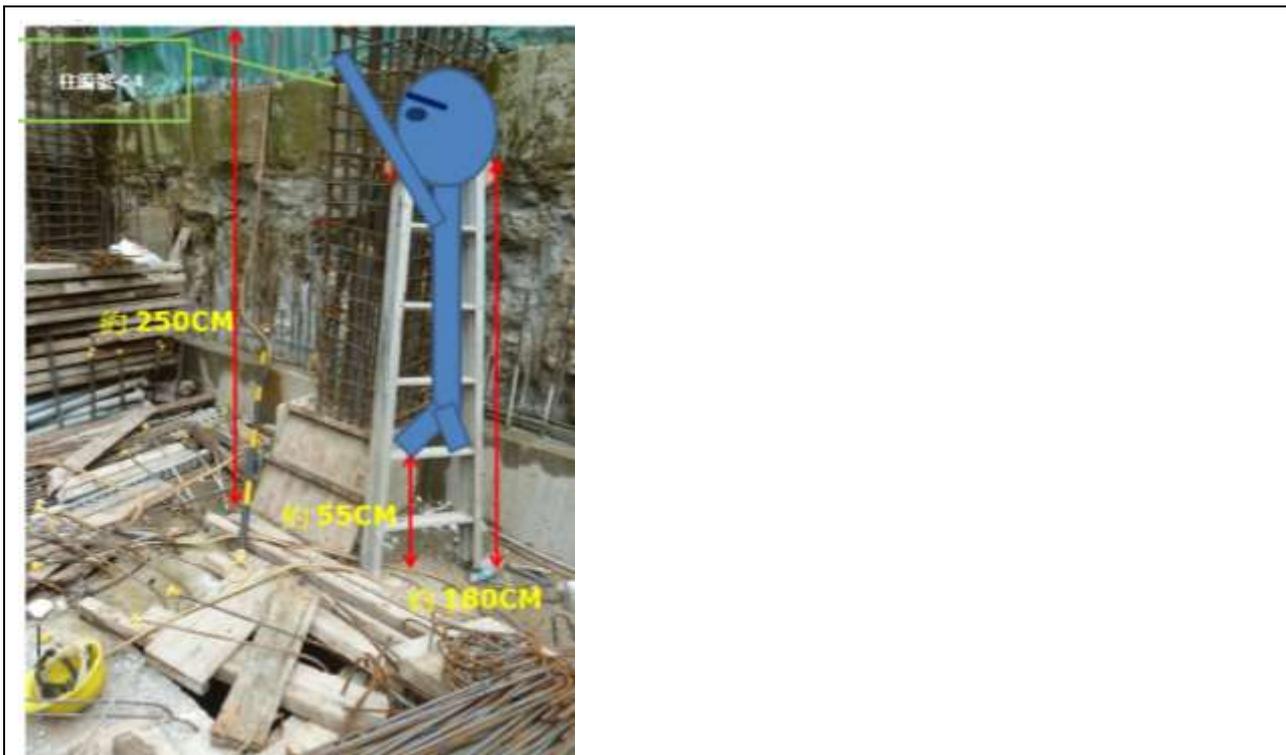
說明一

黃罹災者將鋁製合梯合攏作為移動梯使用，而該移動梯上部未設有防止轉動裝置，下部亦未設止滑裝置或其他有良好防止滑溜或轉動之裝置。

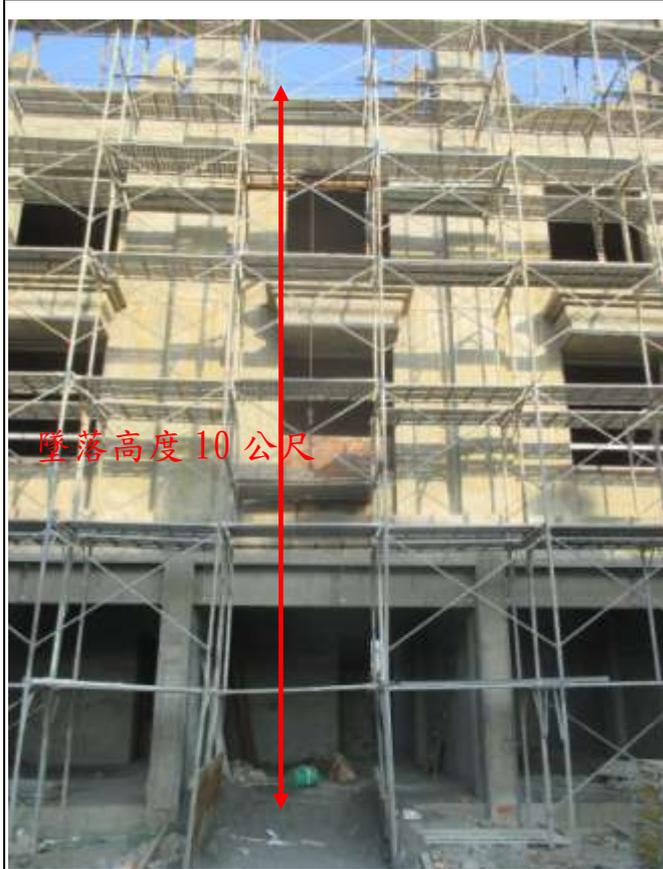
照片 罹災者墜落處距地面高度約 10 公尺。

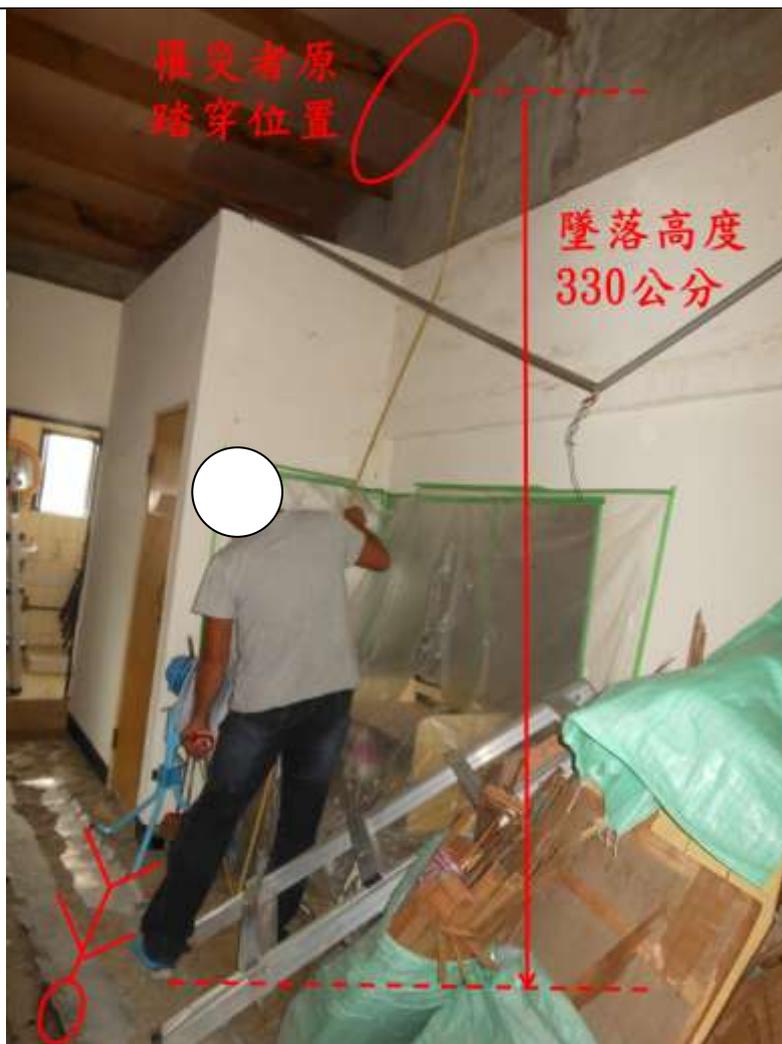
說明一

勞工墜落現場整體示意圖。

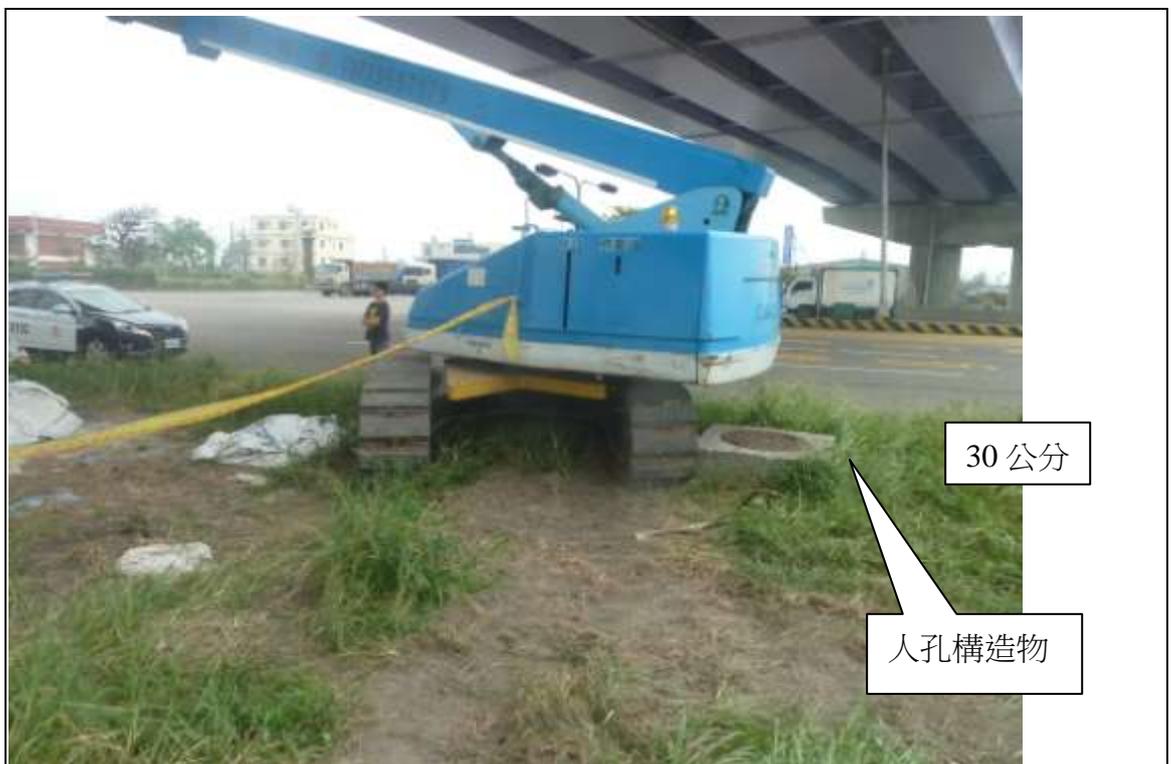
說明二	高空工作車右側後方履帶緊靠一突出地面約 30 公分之人孔構造物
-----	---------------------------------

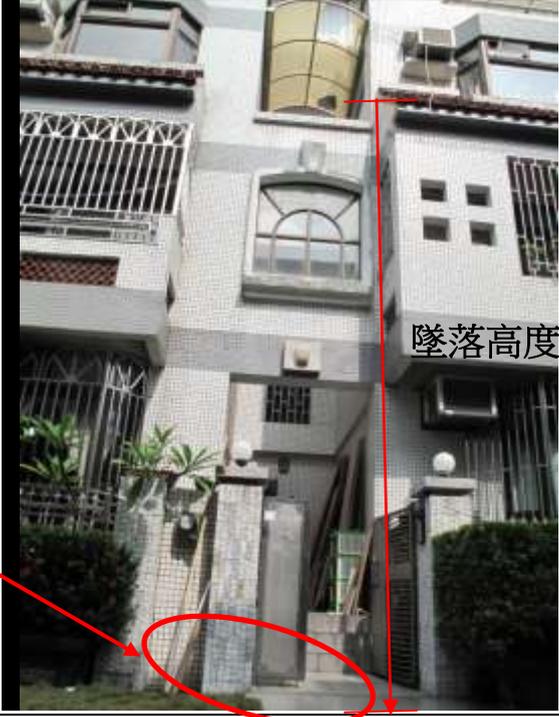
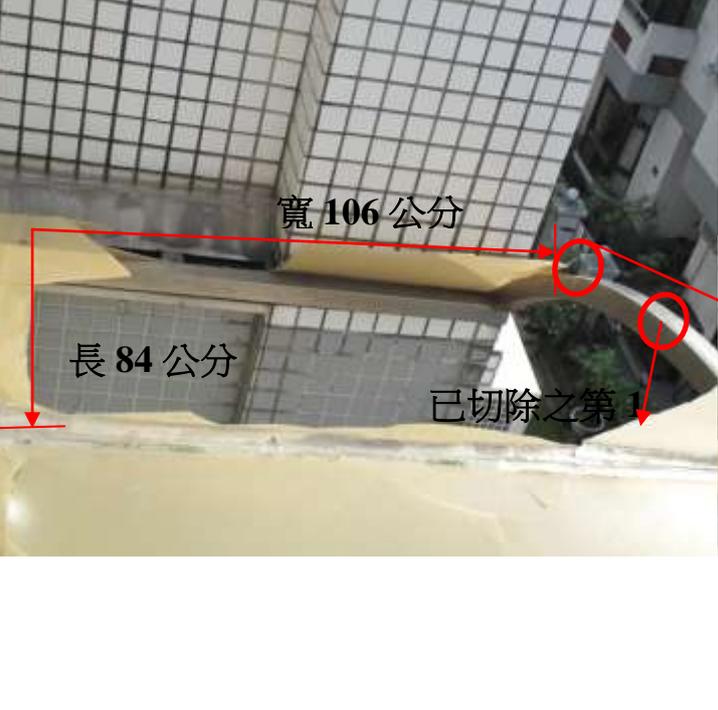
<p>墜落高度 12 米</p>
<p>說明</p>	<p>照片一：災害發生於台南市安南區「○○自有住宅整修工程」工地</p>

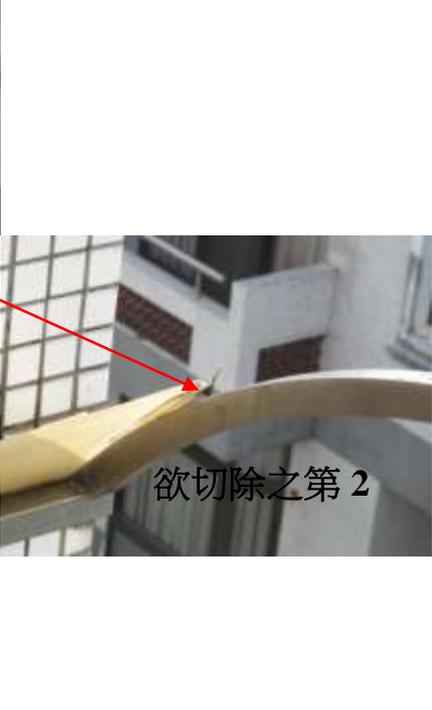
<p>欲切除之第 2</p>	
<p>說明</p>	<p>照片二：天井單片採光罩長 84 公分、寬 106 公分，該天井拱型採光罩最外側已有 1 支固定塑膠板之螺絲被拆除</p>

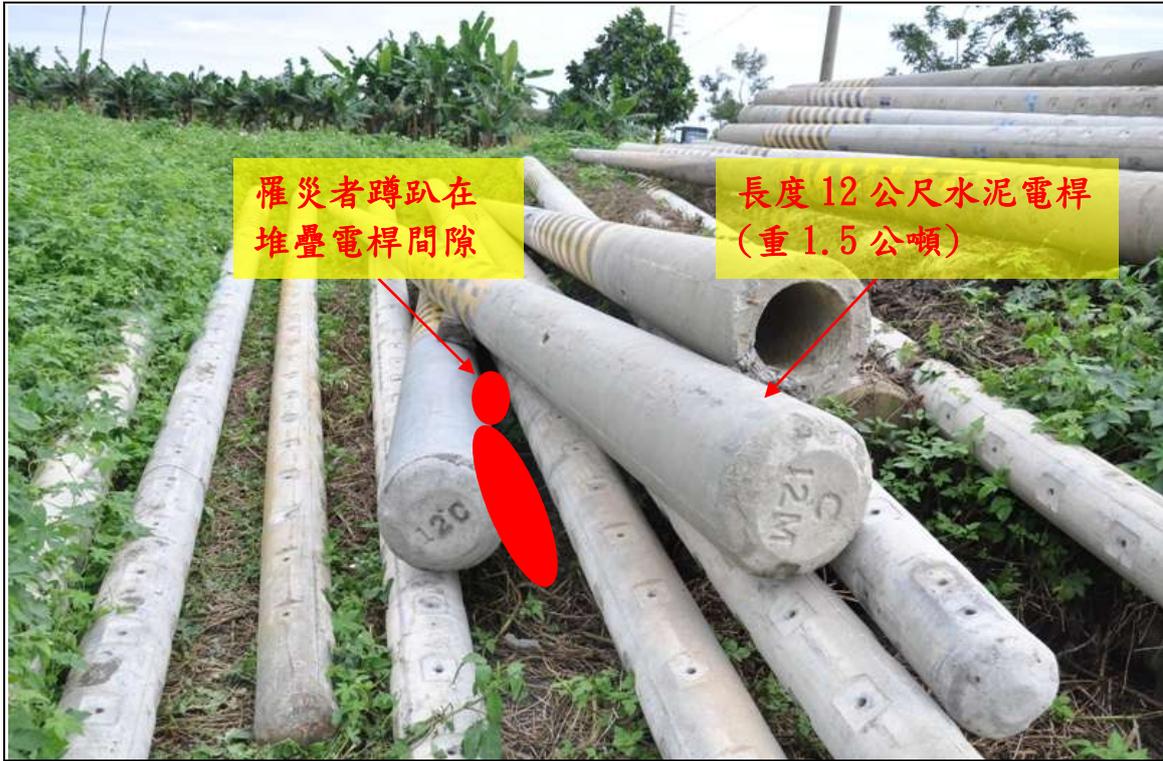
照片	發現罹災者位置
----	---------

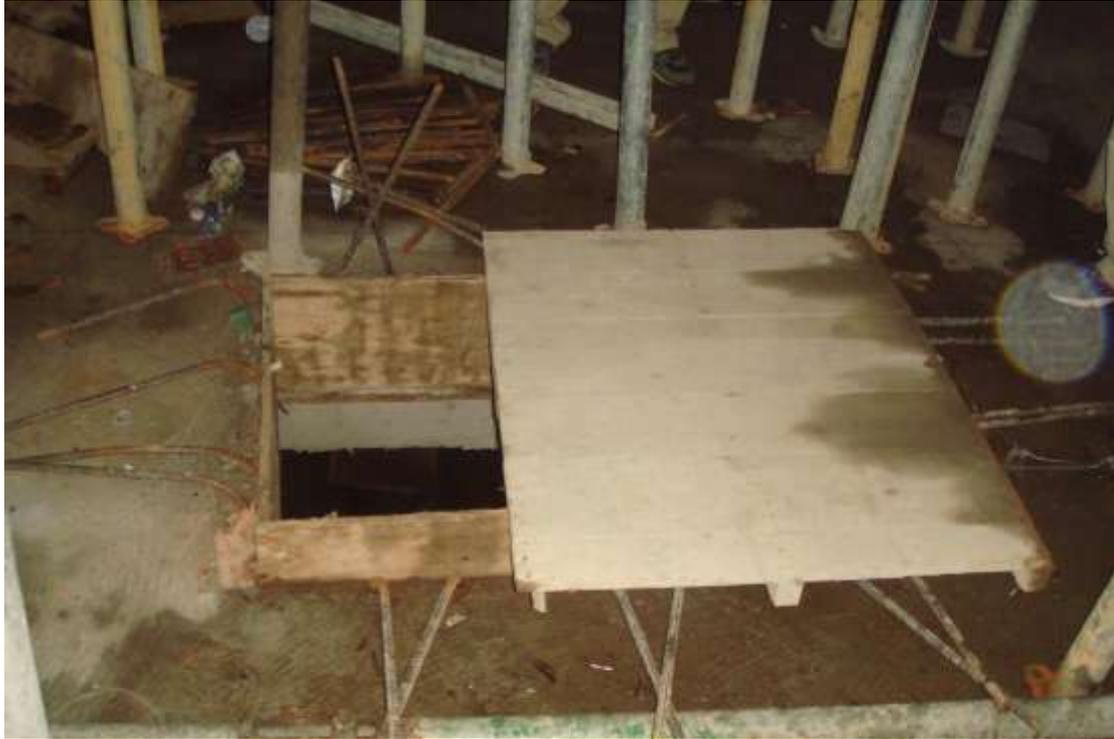
說明	地下一樓進行模板清理工作墜落開口處
----	-------------------
