104 年度全國重大
職業災害實例摘要
彙編(營造業)

中華民國 106 年 9 月

104 年度營造業重大職災實例

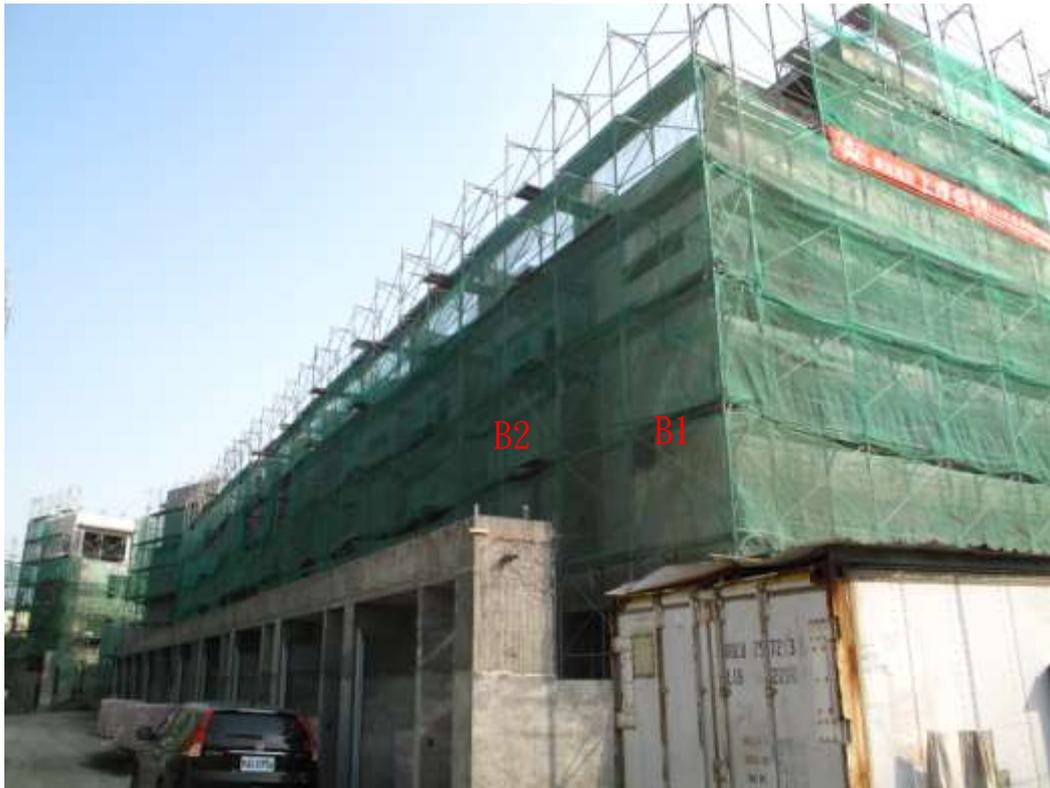
照片 1：
災害發生於臺南市○○區「○○新建工程」編號 B2 棟

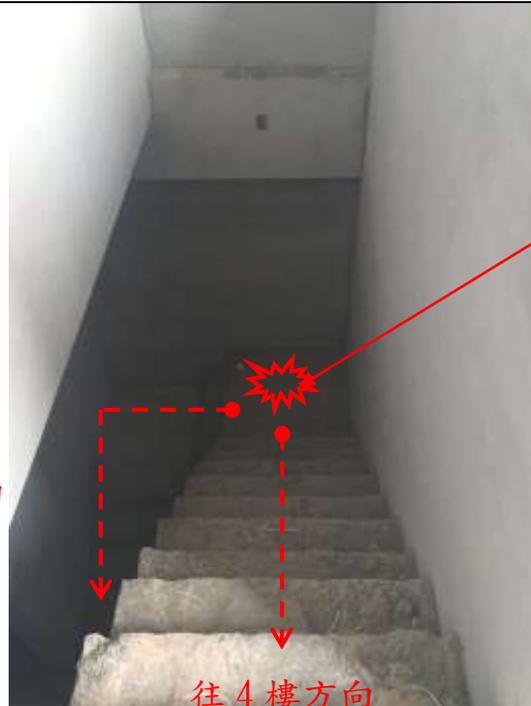
- 照片 2：
1. 4 樓至 3 樓樓梯轉臺處之斜長約 327 公分，高度約 220 公分，寬度約 94 公分，共 11 階，而階梯之級高 20 公分，級深 23 公分。
 2. 災害檢查當時，階梯表面並無潮溼或堆置物料之狀況，該樓梯並未設置護欄。

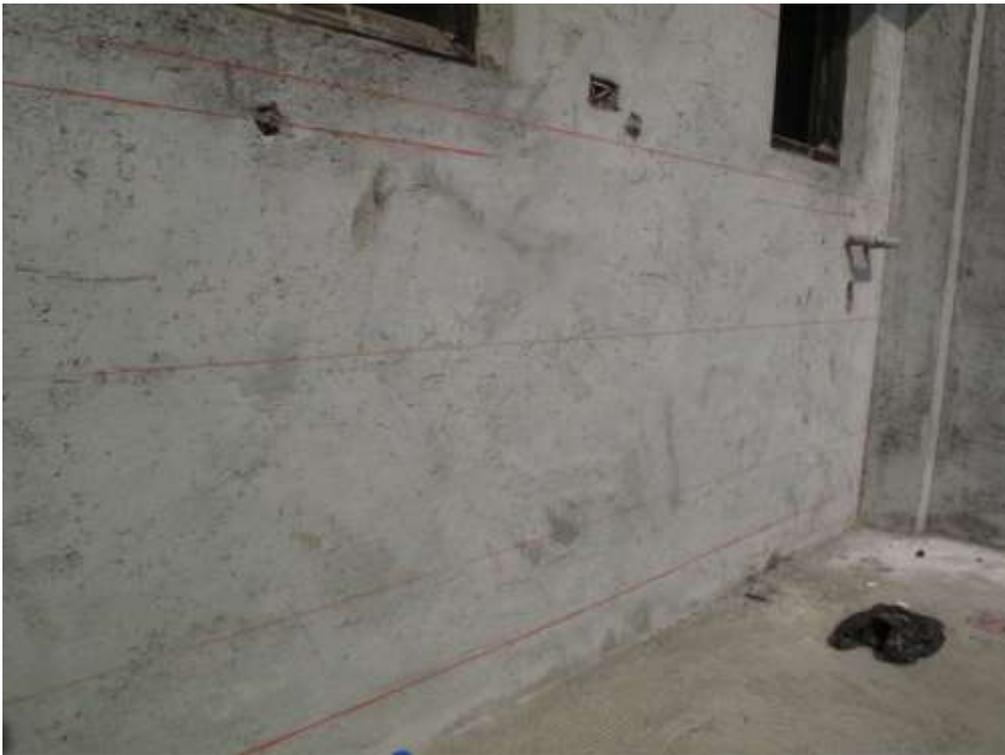
災害當日為磁磚粘貼位置之基準線放樣作業，由陳罹災者及杜員使用捲尺於牆面量測基準點並標記，再以墨斗進行牆面放樣作業。

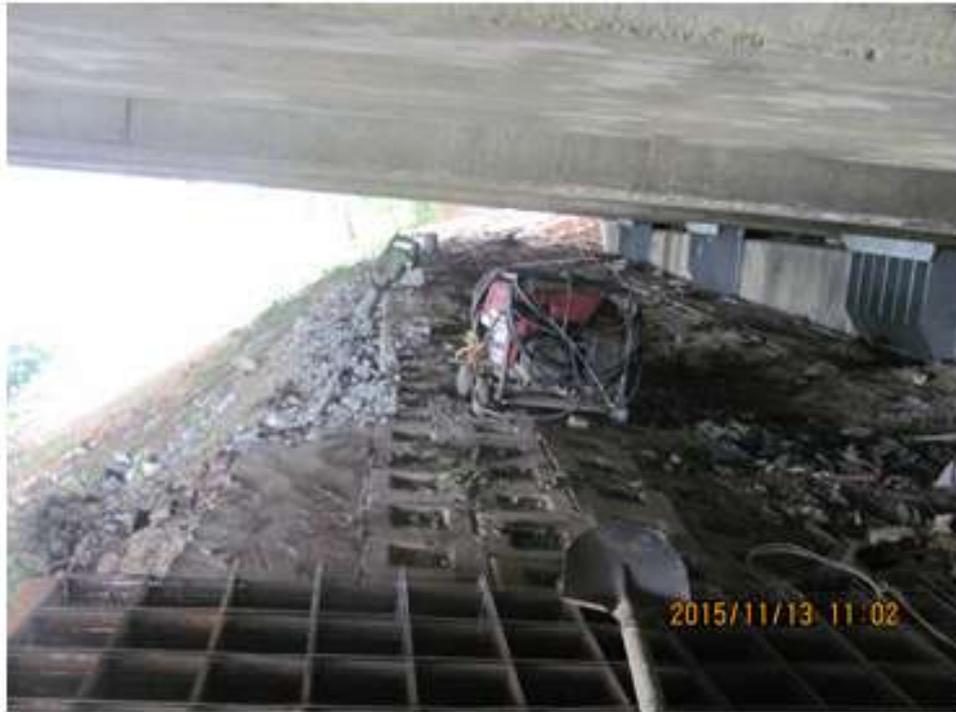
說明一 橋台車方塊平台處，該平台混凝土部份進行打除作業。

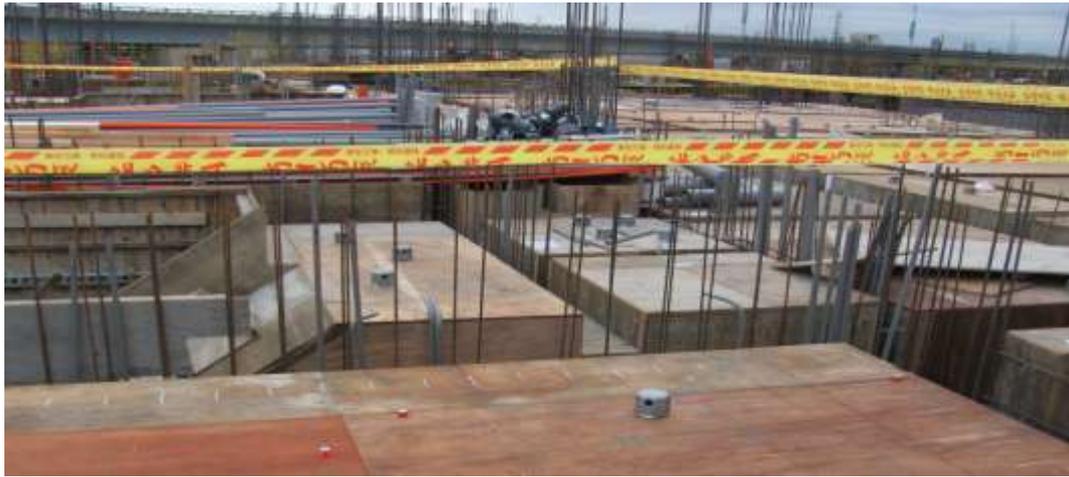
現場鋼筋未採取彎曲尖端、加蓋或加裝護套及工作場所之通道、地板、階梯，未保持不致使勞工跌倒、滑倒、踩傷等之安全狀態

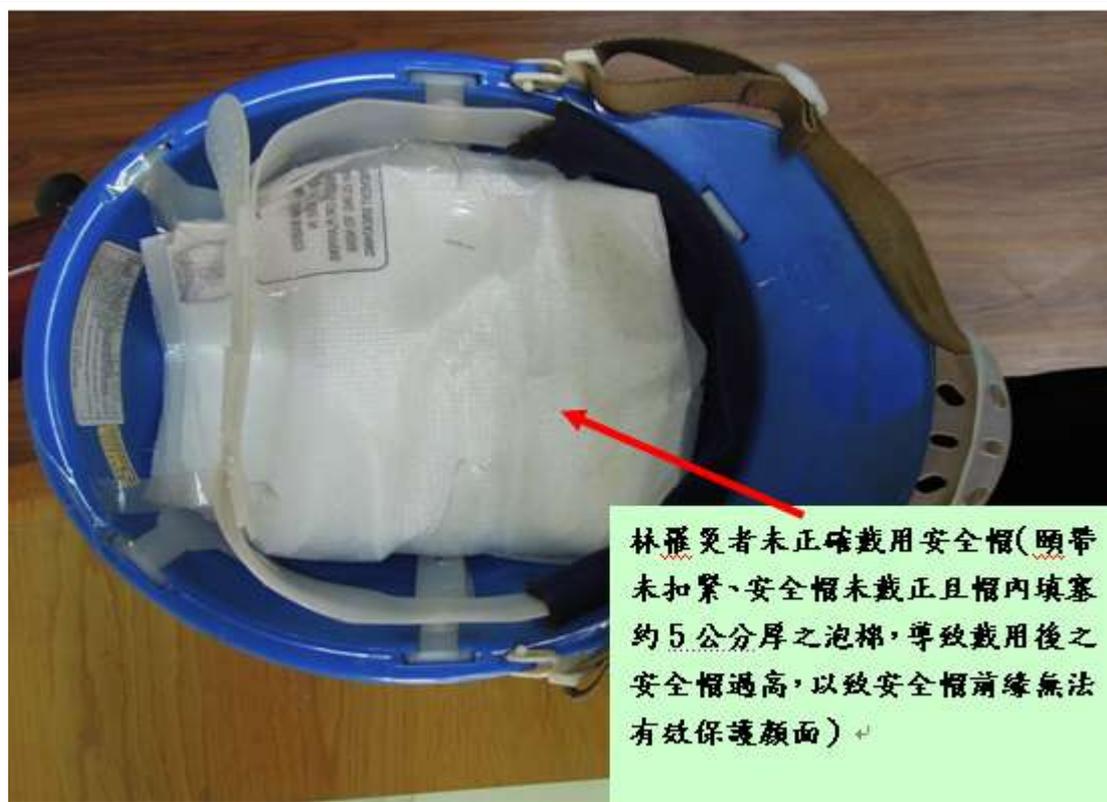
說明一

林罹災者未正確戴用安全帽(頭帶未扣緊、安全帽未戴正且帽內填塞約5公分厚之泡棉,導致戴用後之安全帽過高,以致安全帽前緣無法有效保護額面)

林罹災者所戴用之安全帽內填塞約5公分厚之泡棉。

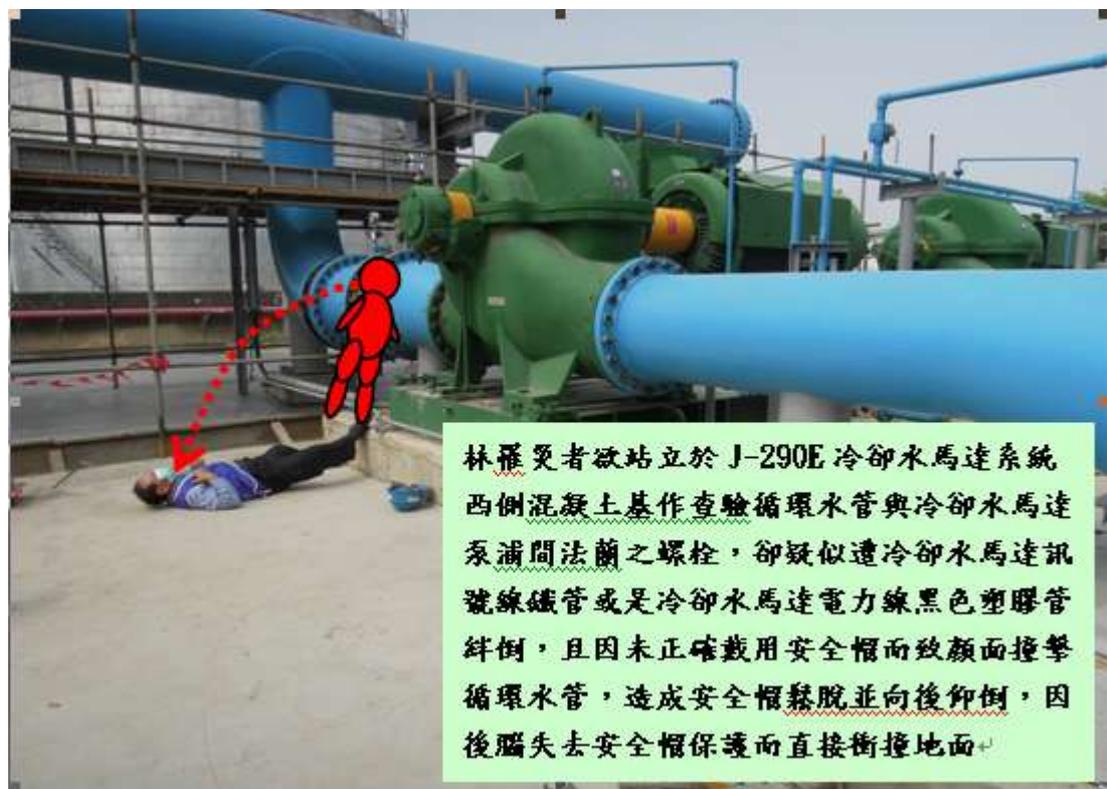
說明二

林罹災者欲站立於J-290E冷卻水馬達系統西側混凝土基作查驗循環水管與冷卻水馬達泵浦間法蘭之螺栓,卻疑似遭冷卻水馬達訊號線鐵管或是冷卻水馬達電力線黑色塑膠管絆倒,且因未正確戴用安全帽而致額面撞擊循環水管,造成安全帽鬆脫並向後仰倒,因後腦失去安全帽保護而直接衝撞地面

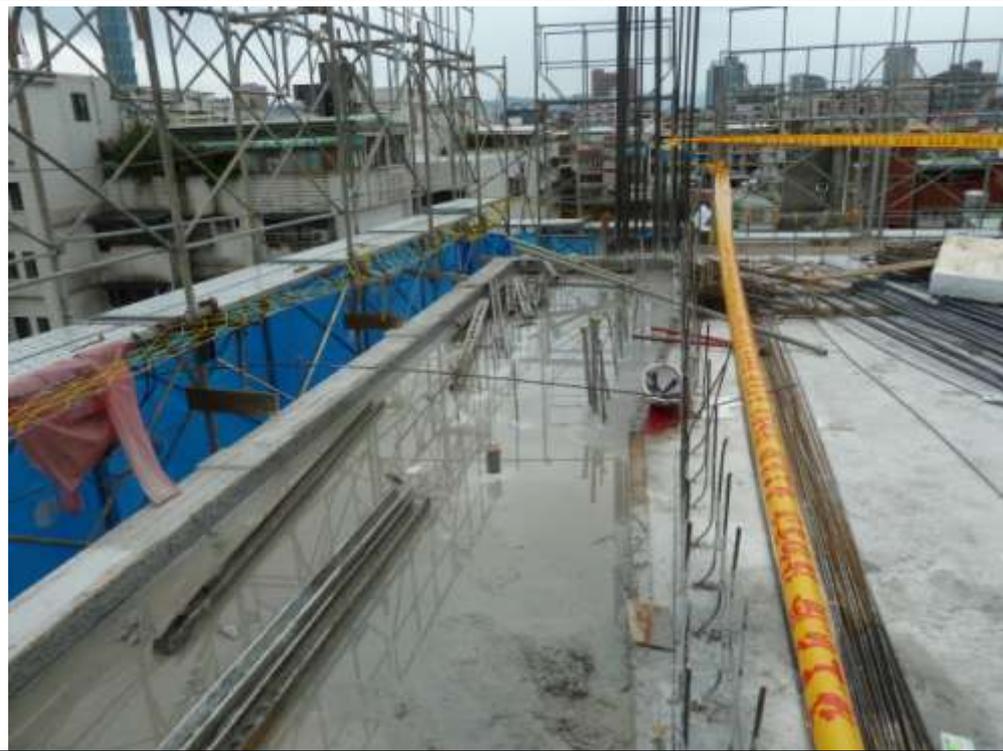
說明一

案發工地7樓現場。

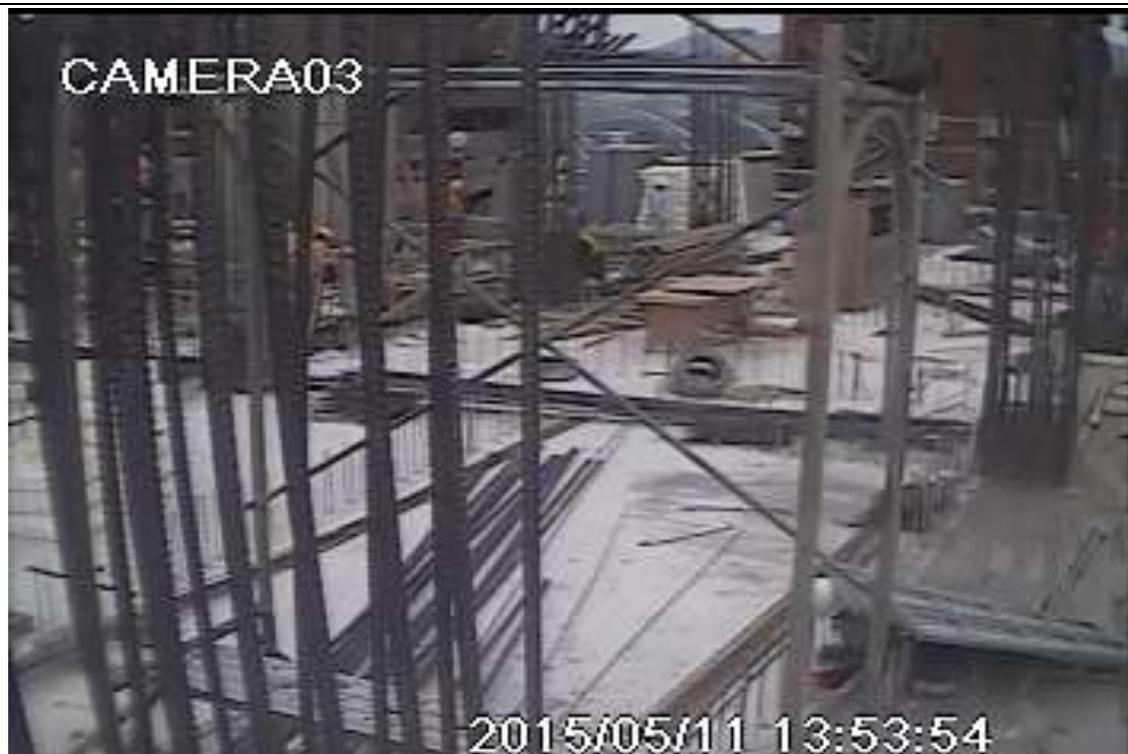
說明二

張罹災者於地上7樓以後背方式搬運2片施工架水平踏板，跌倒、滑倒後頭部被暴露鋼筋刺入，背部遭2片施工架水平踏板壓著。

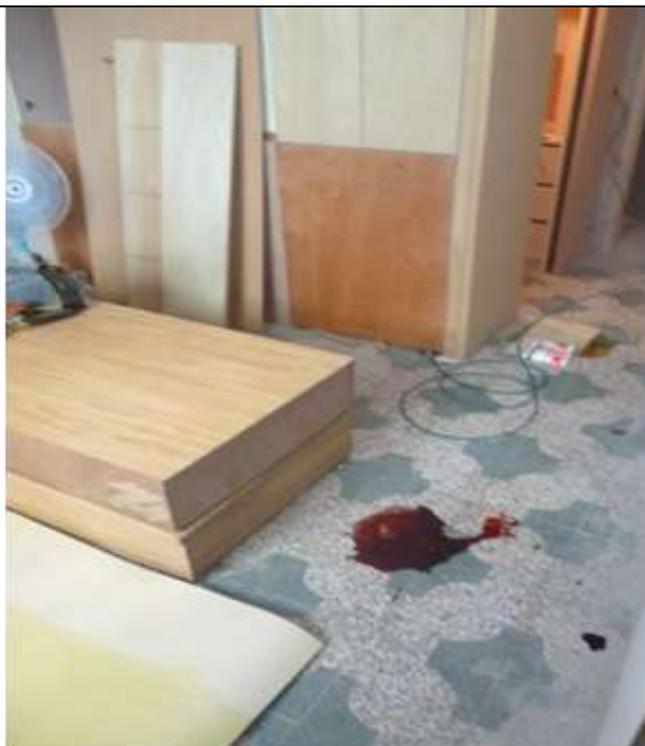
說明一

罹災者跌倒現場照片。

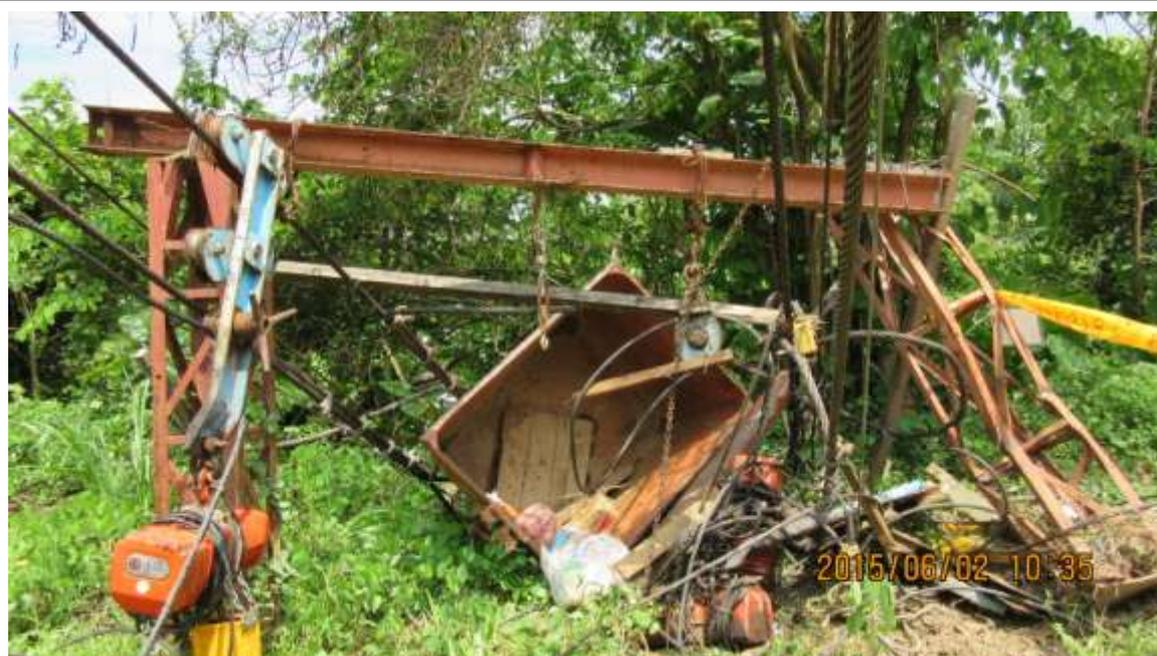
說明一

林罹災者與流籠一起失速滑落並撞擊地面(墜落高度約 70 公尺)

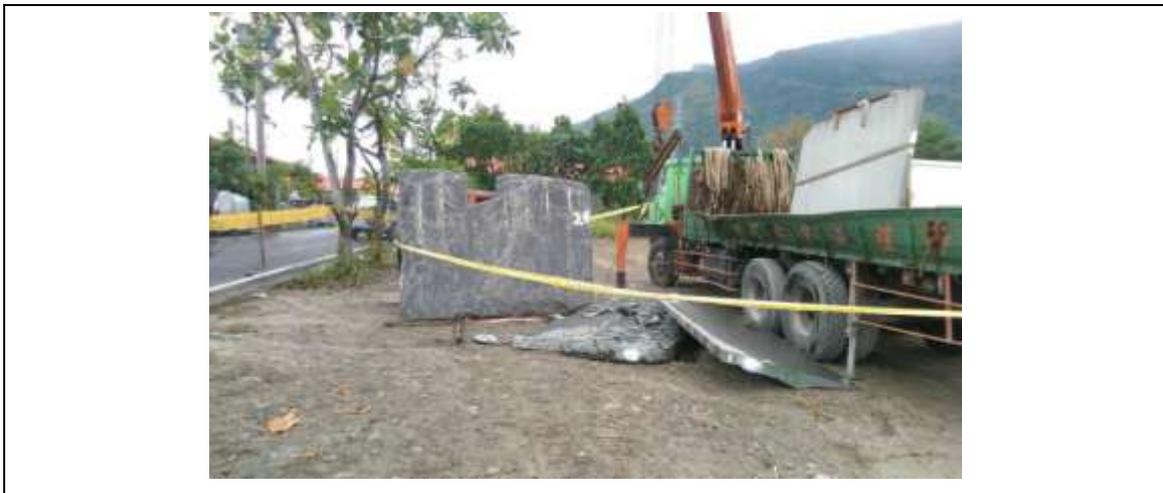
說明	當時車上尚餘三塊石材採立放未固定，罹災者行至車輛左側欲協助吊放作業，恰遭兩塊石材滑落壓砸致死。
----	---

(一)雇主對於堆置物料，為防止倒塌、崩塌或掉落，應採取繩索捆綁、護網、擋樁、限制高度或變更堆積等必要設施，並禁止與作業無關人員進入該等場所。(職業安全衛生設施規則第 153 條暨職業安全衛生法第 6 條第 1 項)

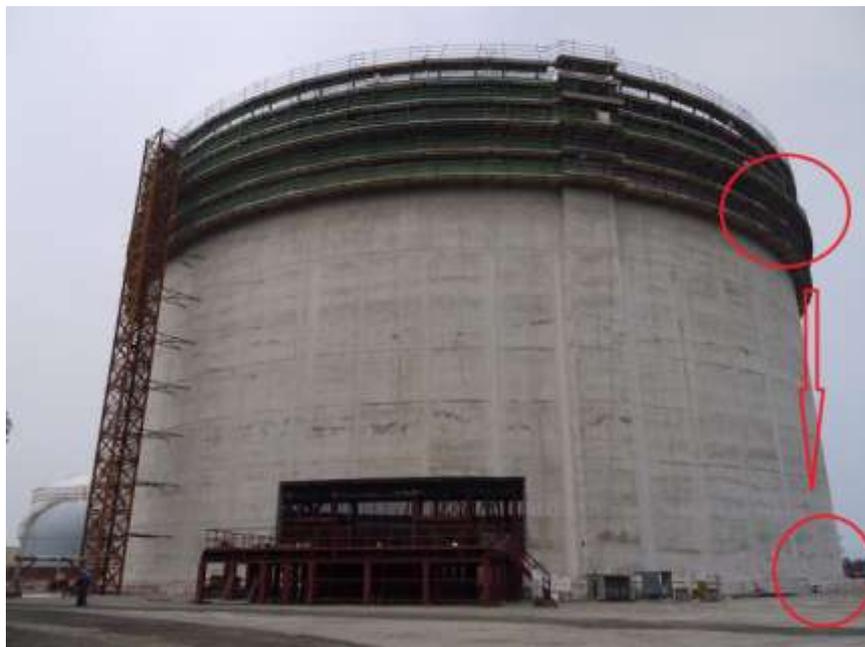
研判上方第 3 層工作平台(高度約 32 公尺)角材飛落。

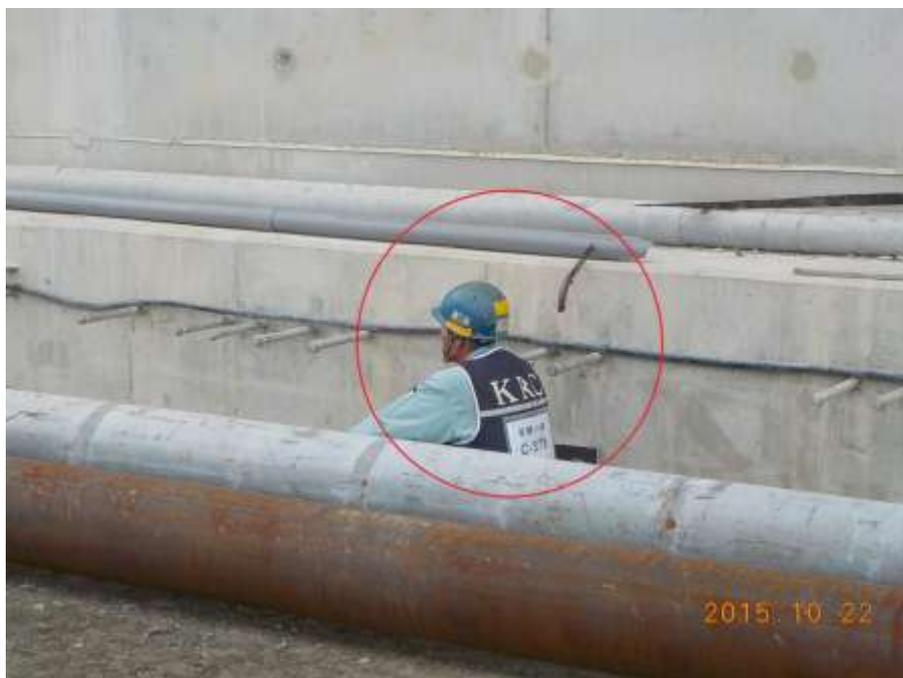
模擬發現童罹災者之狀態，104 年 10 月 21 日 15:37 童罹災者坐在 T105 儲槽旁，身旁還有從事塑膠配管作業所需切割塑膠管之鋸子還留在塑膠管上。

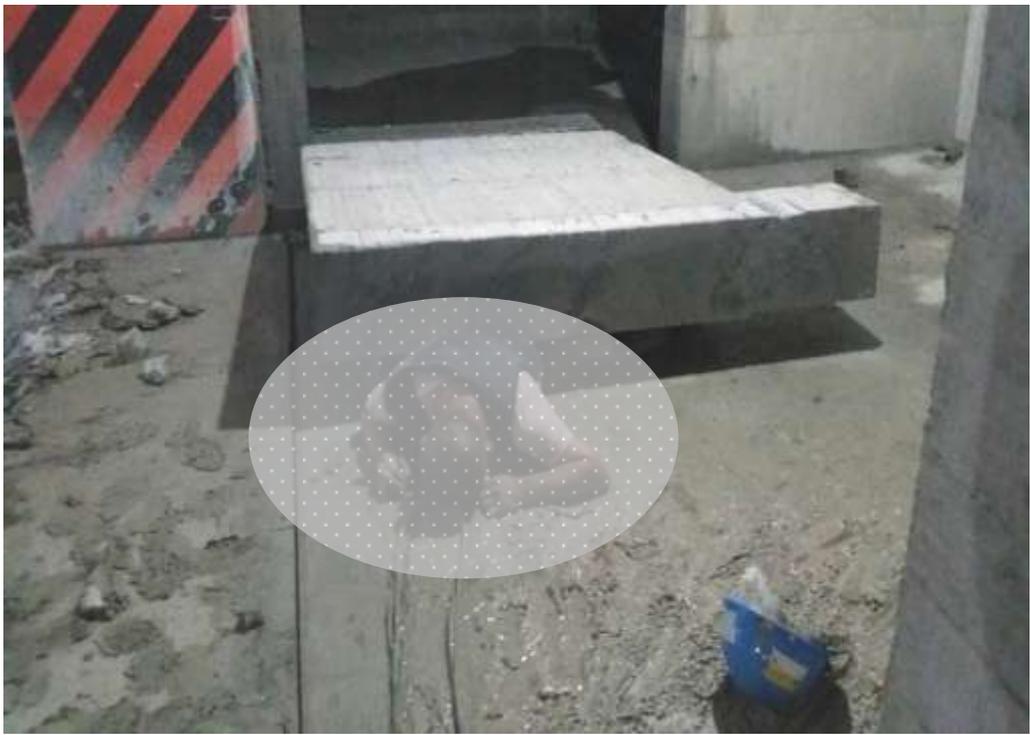
說明一	勞工黃○○於進行樓板鋼筋切除作業時，遭一旁倒塌之鋼筋混凝土撐牆重壓死亡。

(三)拆除無支撐之牆、柱或其他類似構造物時，應以適當支撐或控制，避免其任意倒塌。(營造安全衛生設施標準第 161 條第 2 款暨職業安全衛生法第 6 條第 1 項第 5 款)

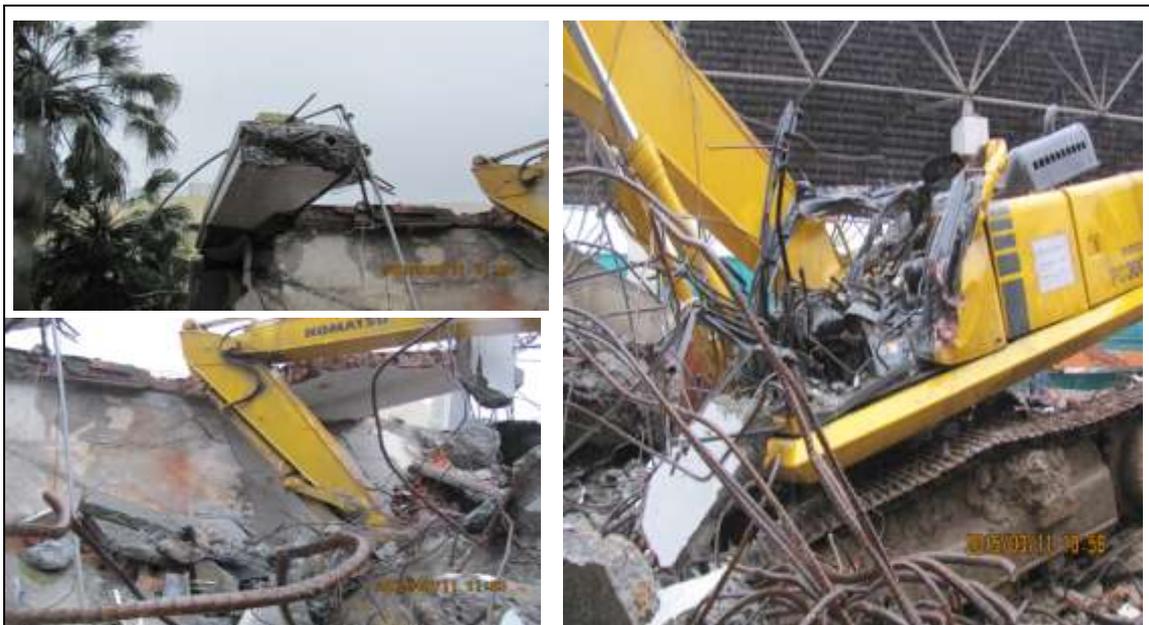
倒塌之三樓頂版大樑殘骸及駕駛座現況

拆除構造物時，應按序由上而下逐步拆除且隨時注意控制拆除構造物之穩定性。

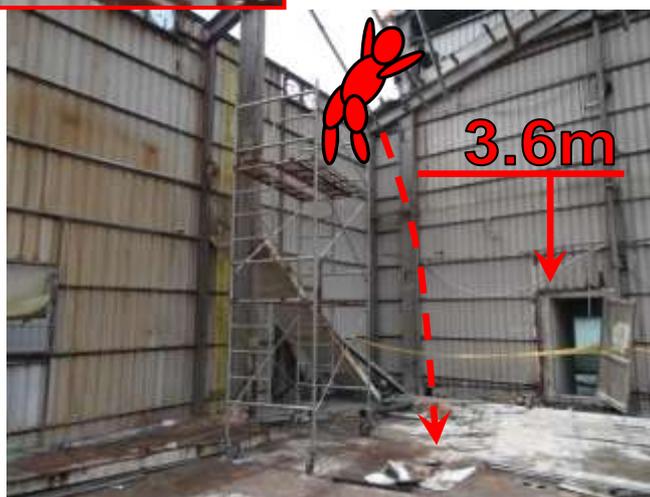
說明一

災害發生前，於2樓使用之移動式施工架，該構件之連接部分，未以適當之金屬附屬配件確實連接固定，含護欄高度約4.5公尺，第2層工作平台距地面高3.6公尺。

施工架構件之連接部分或交叉部分，應以適當之金屬附屬配件確實連接固定，並以適當之斜撐材補強。（營造安全衛生設施標準第 59 條第 4 款暨職業安全衛生法第 6 條第 1 項）

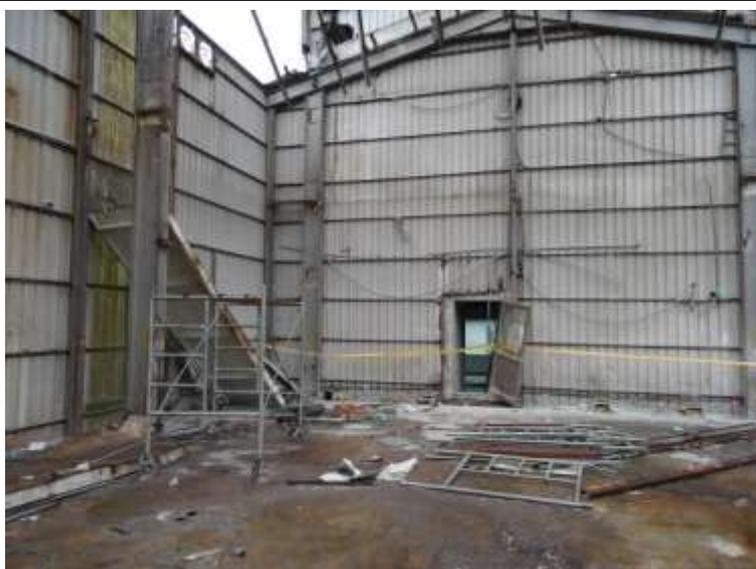
事發後移動式施工架(地面之物件於事發急救時已移動)

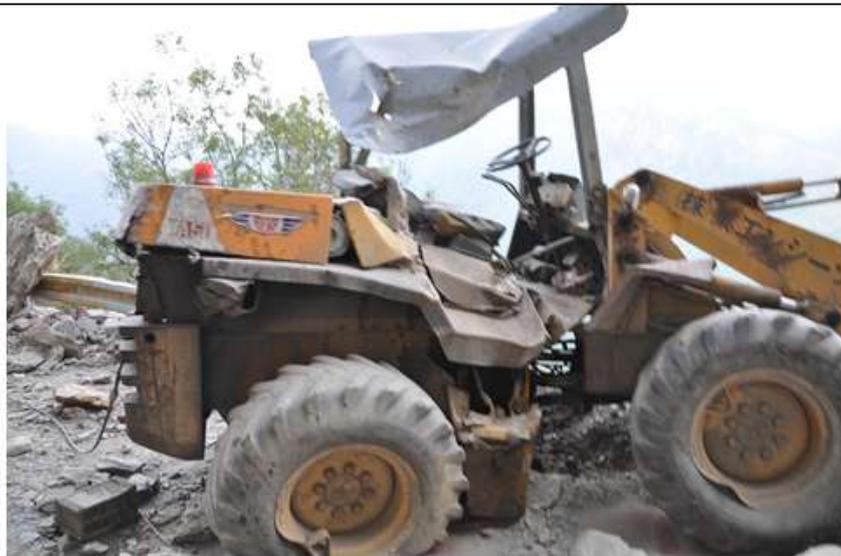
案發推土機遭上邊坡落石擊中護頂架狀況

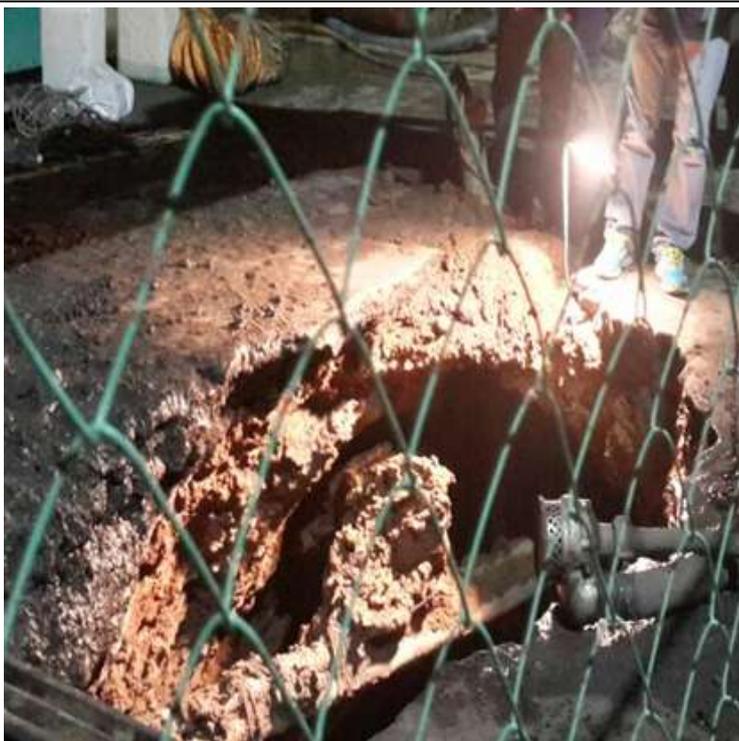
說明一

崩塌土石掩埋現場位置示意圖。

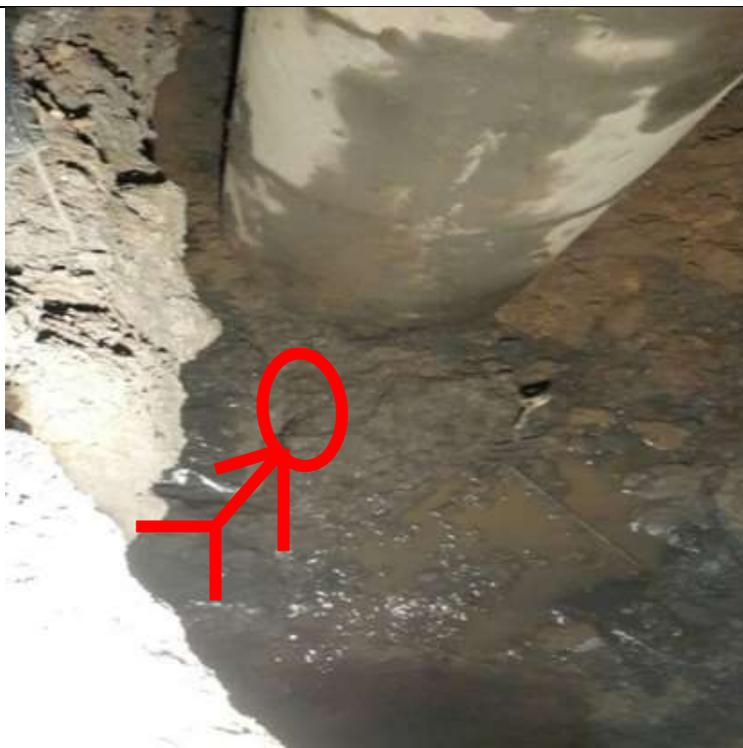
說明二

紅線條為罹災者遭土方壓擊位置示意圖。

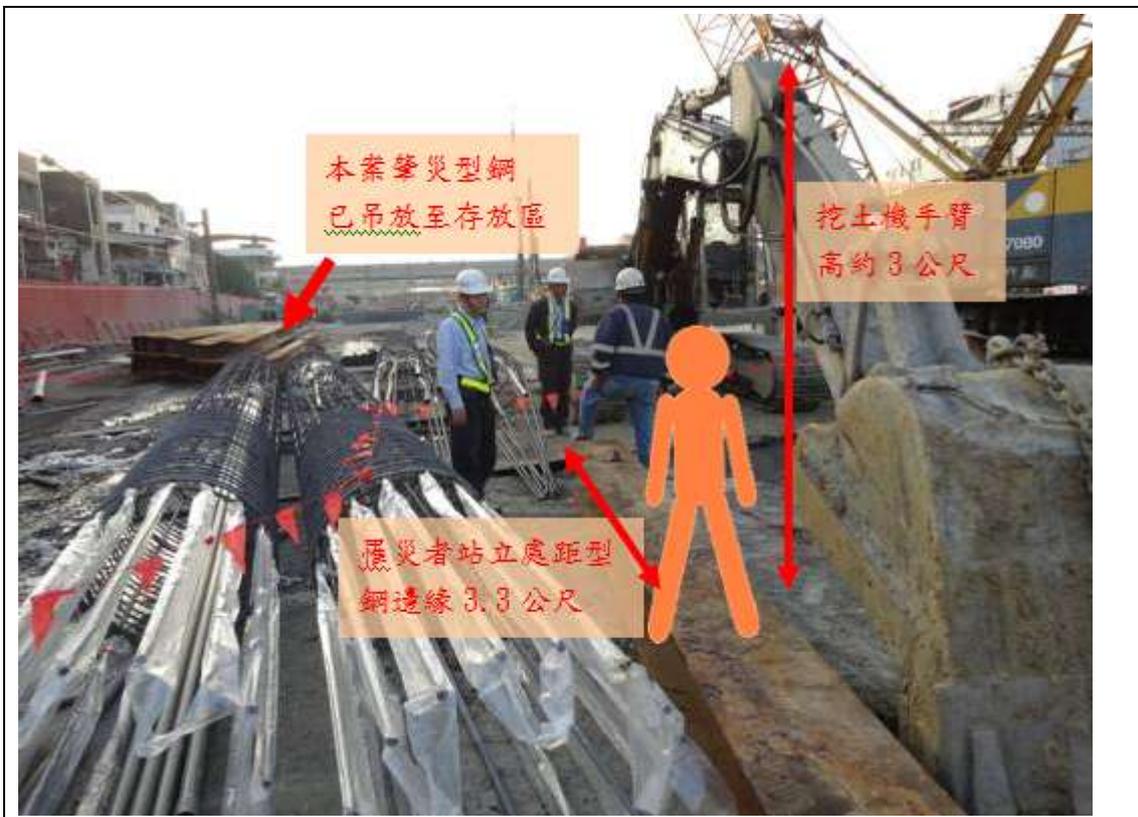
說明一	罹災者案發時站立位置距型鋼邊緣 3.3 公尺，與移動式起重機駕駛室無法直接通視。

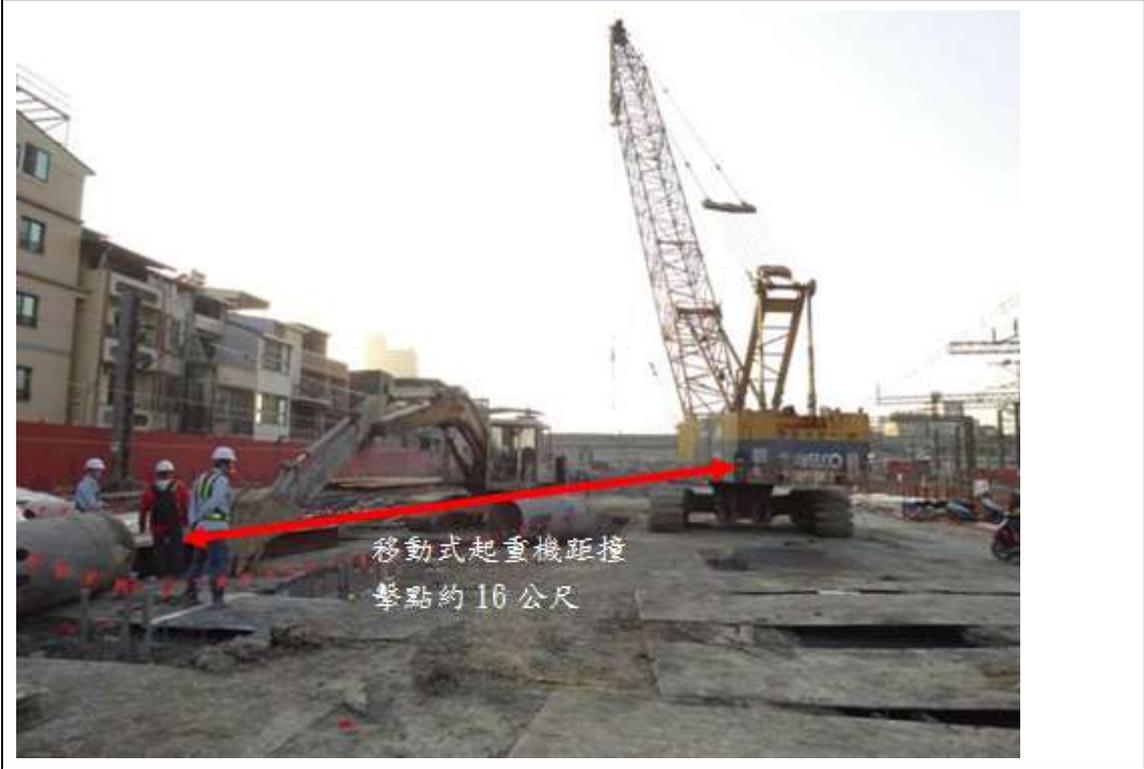
<p>移動式起重機距撞擊點約 16 公尺</p>	
說明二	移動式起重機距離撞擊點約 16 公尺。

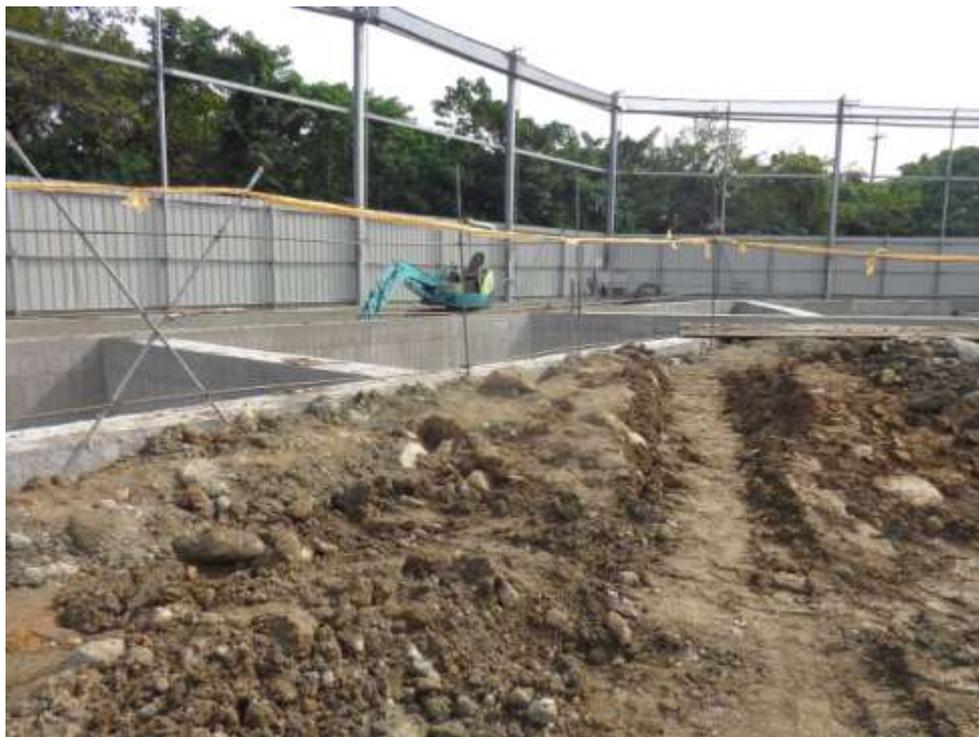
說明一

挖土機從事土方回填作業，撞擊勞工墜落回收水池現場示意圖。

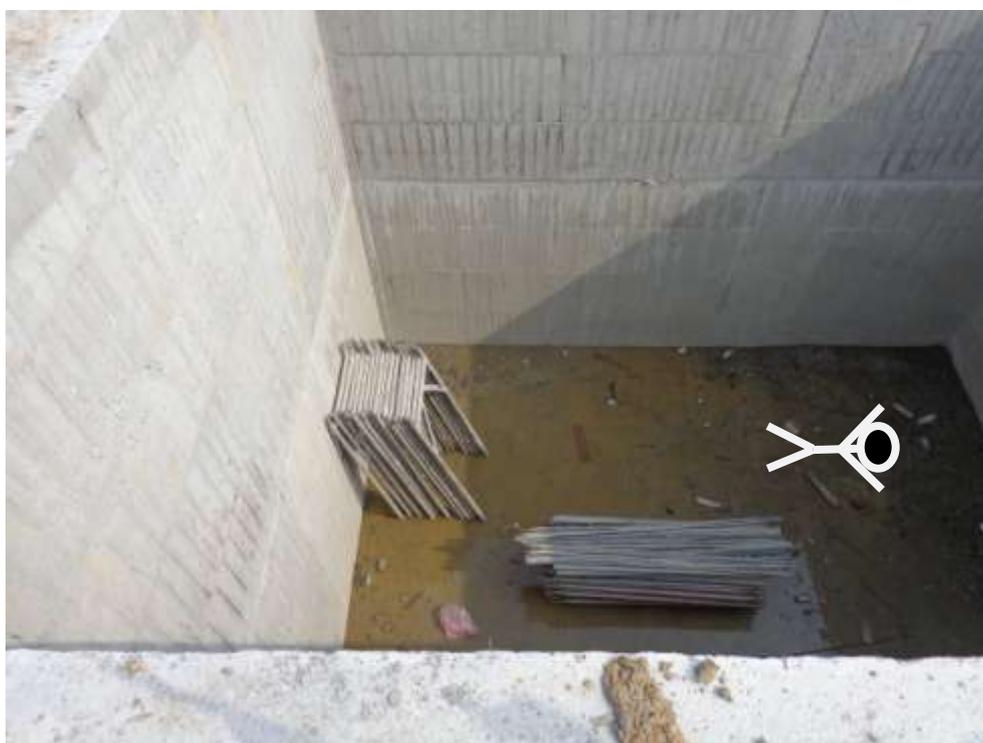
說明二

罹災者墜落回收水池底現場示意圖。

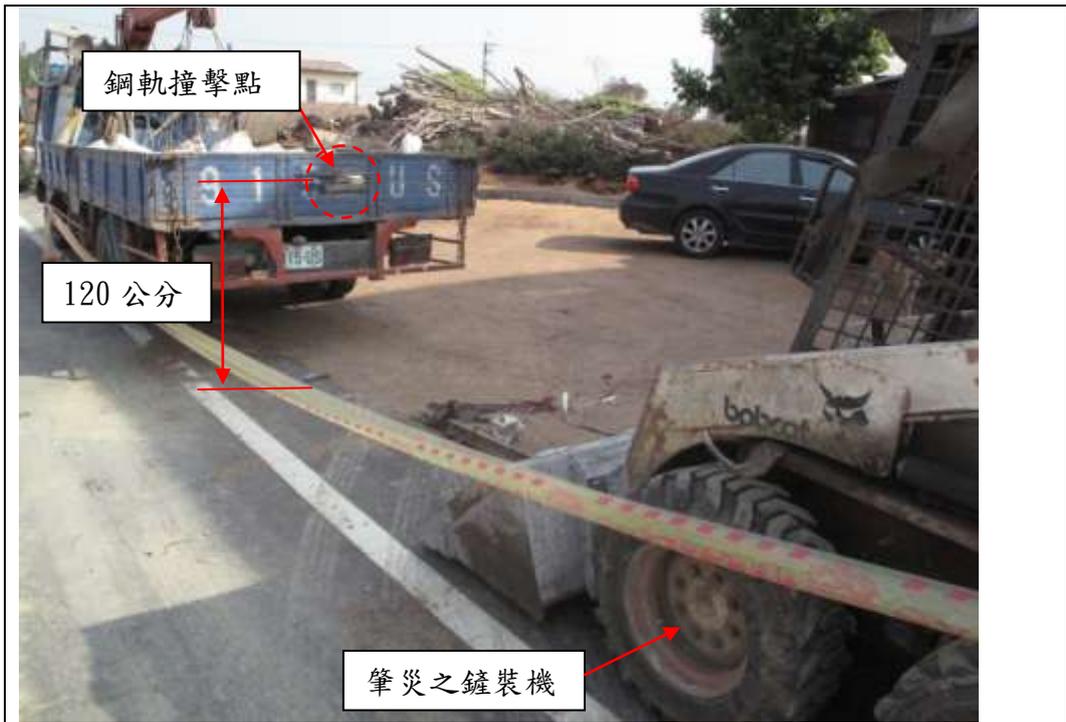
<p>說明 (照片 1)</p>	<p>災害發生於台南市○○。 鋼軌撞擊積載型卡車車斗上升高度位置距地面約 120 公分。</p>
----------------------	--

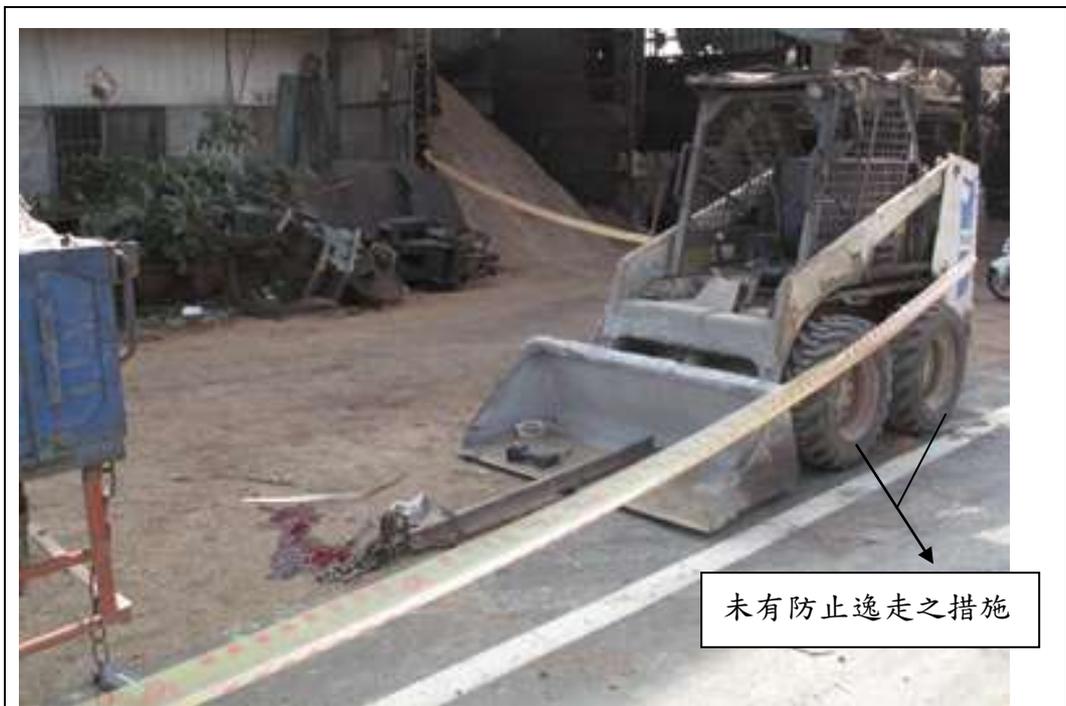
<p>說明 (照片 2)</p>	<p>肇災鏟裝機所停位置為農路旁之平坦空地，而其前後輪均未有設置防止其逸走之措施</p>
----------------------	--

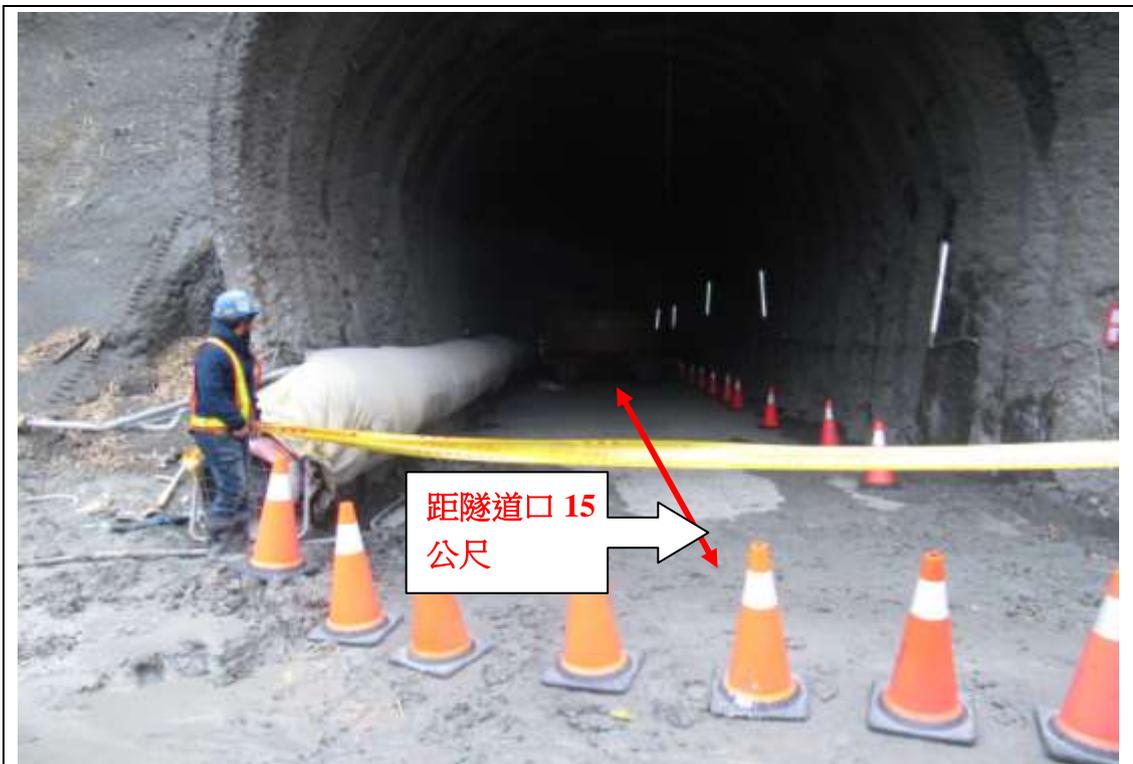
照片 1：災害發生於台南市○○區「○○嶺引水隧道工程」

之隧道東洞口內約 15 公尺處。

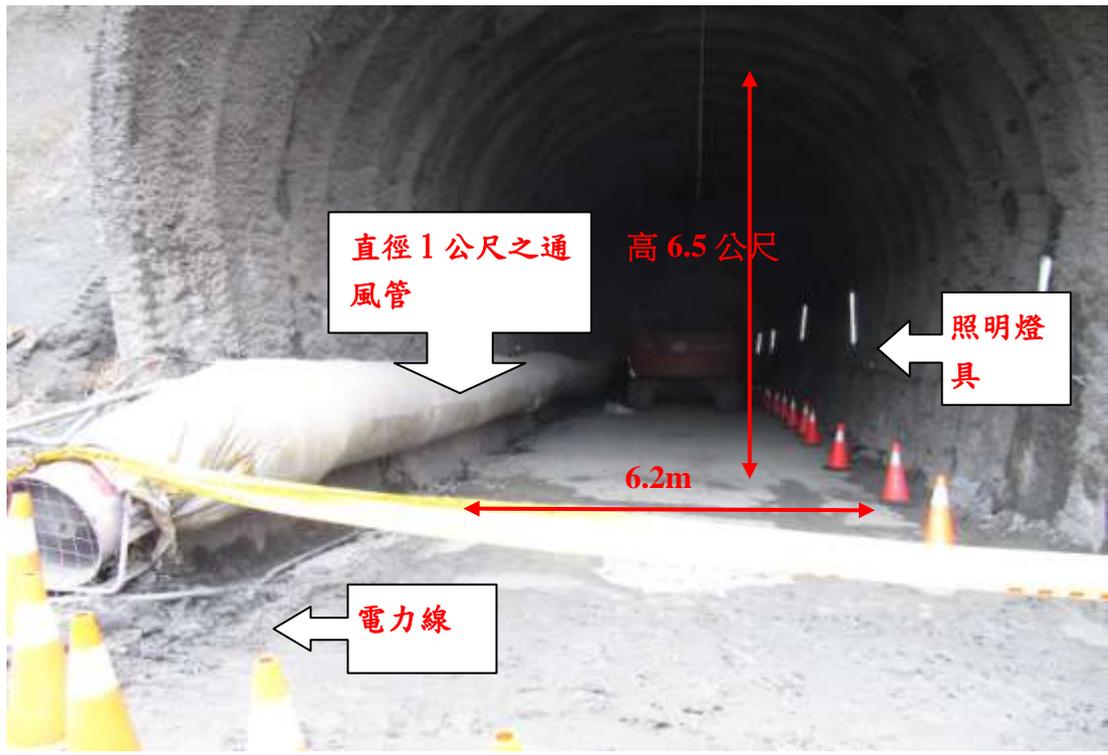
照片 2：災害現場東口隧道為寬 6.2 公尺高 6.5 公尺馬蹄型隧道，於隧道右側佈設一排照明燈具，左側設置電力線及直徑 1 公尺之通風管。

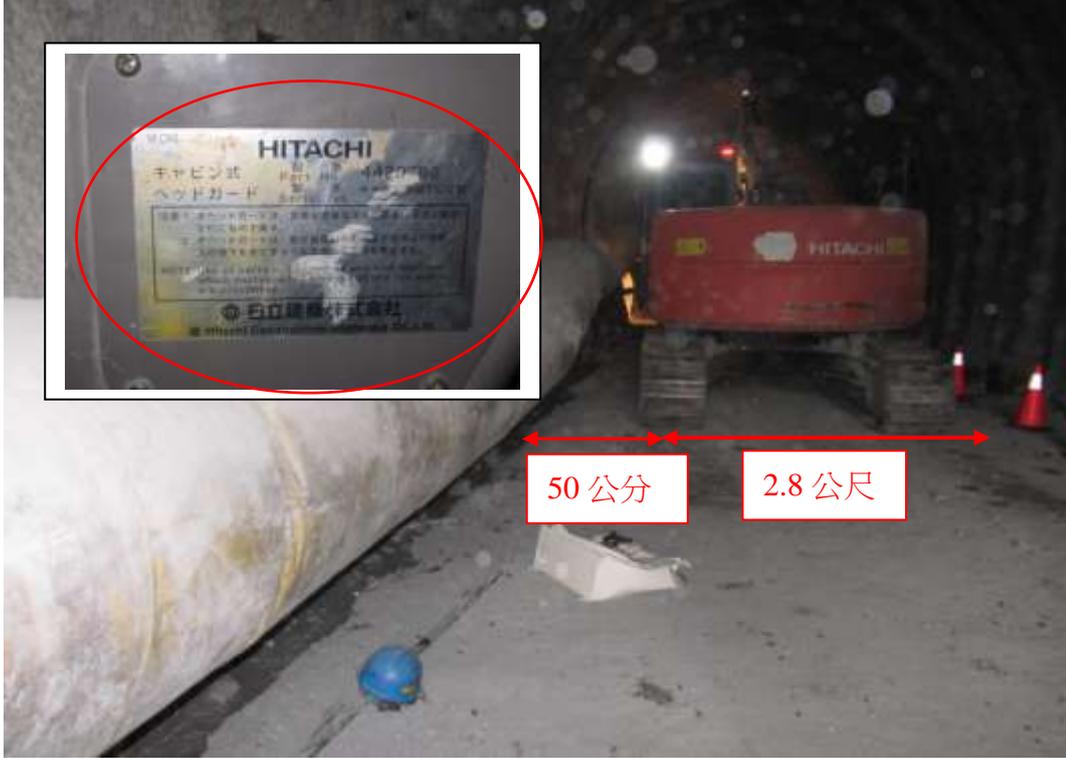
<p>說明</p>	<p>照片 4：災害發生當時劉○○駕駛之挖土機(HITACHI 廠牌，號碼為○○○○○○)寬度為 2.8 公尺，其後退時並無專人指揮，其迴轉警示燈及蜂鳴器經現地測試皆正常，挖土機距通風管 50 公分。</p>
-----------	---

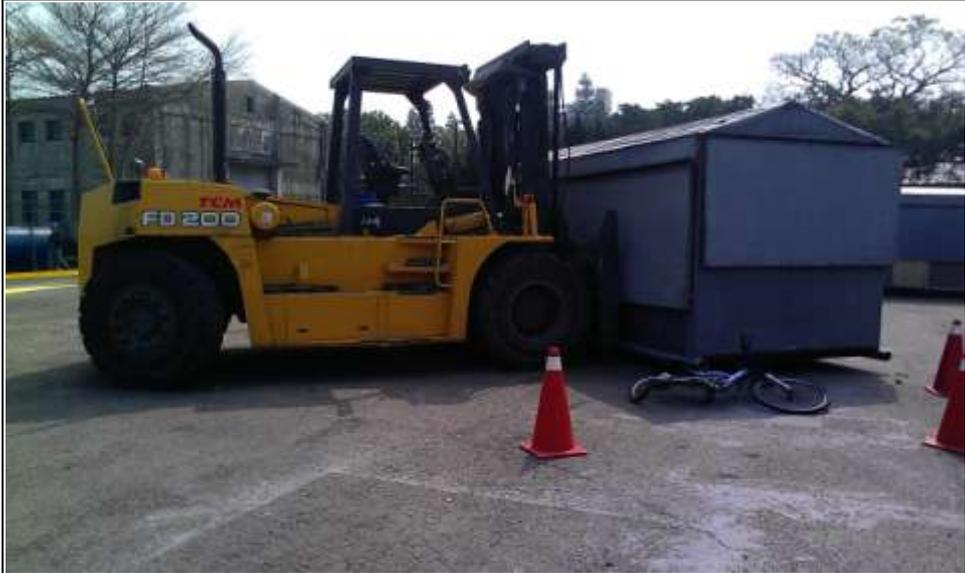
照片	事故堆高機及罹災者騎乘之腳踏車
----	-----------------

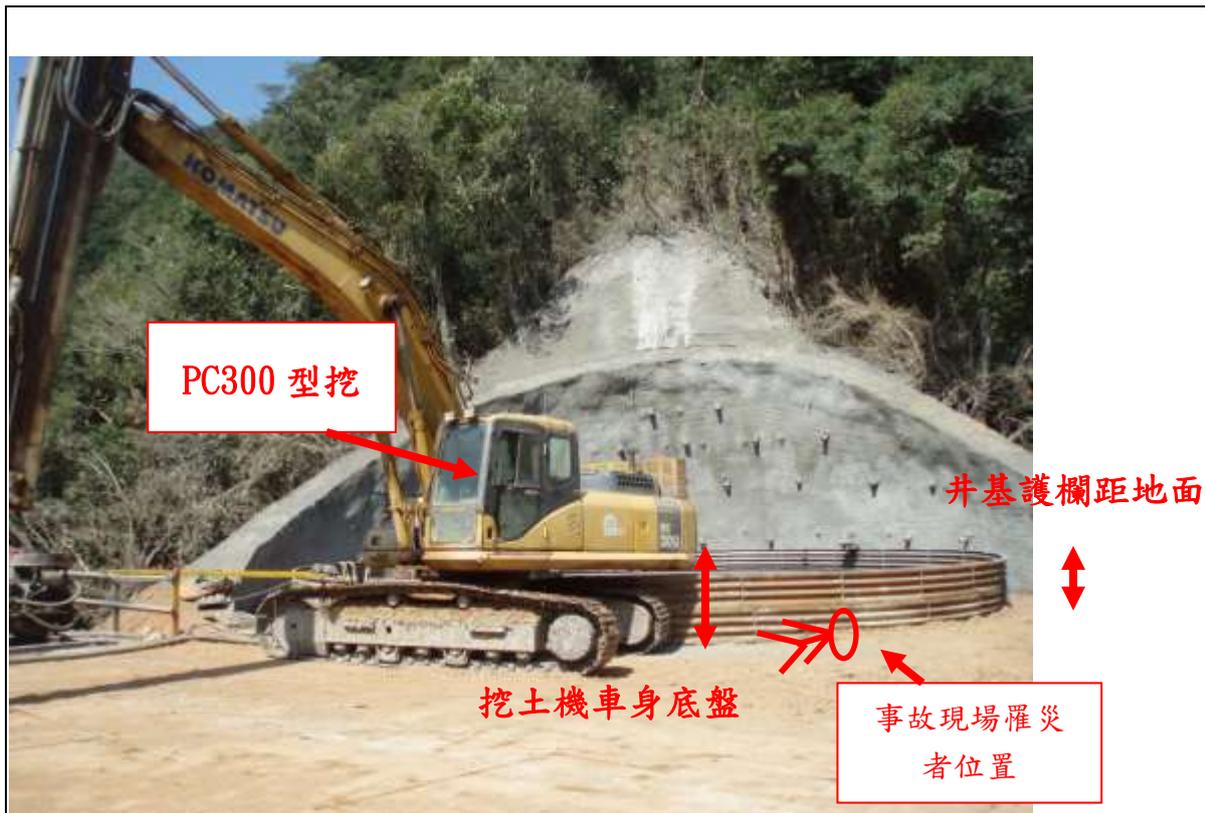
說明一 照片一：災害發生於「台東縣○○鄉之○○新建工程」之編號○○橋墩基礎之井基處（本署於事故現場檢查當時，現場已淨空）。
