104 年度全國重大
職業災害實例摘要
彙編(營造業)

中華民國 106 年 9 月

104 年度營造業重大職災實例

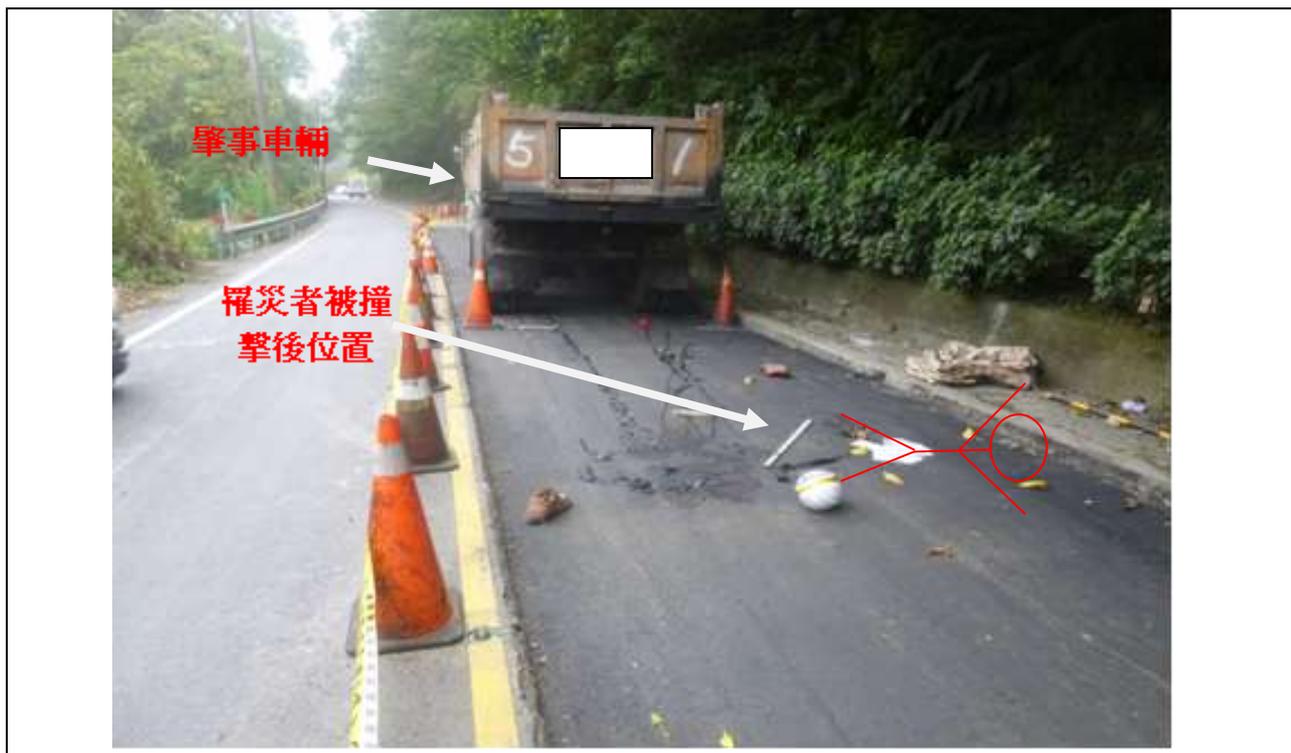
說明一	罹災勞工倒車被撞現場位置示意圖。
-----	------------------

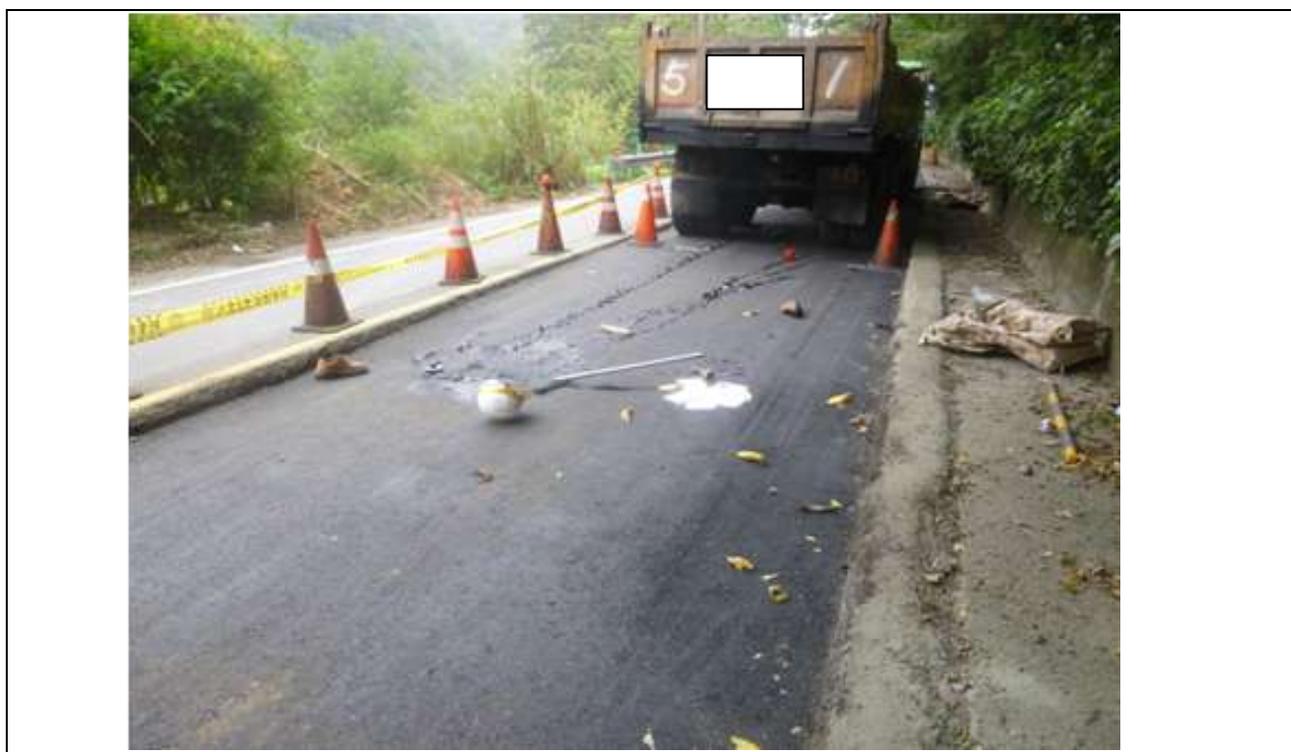
說明二	罹災勞工倒車被撞現場位置示意圖。
-----	------------------

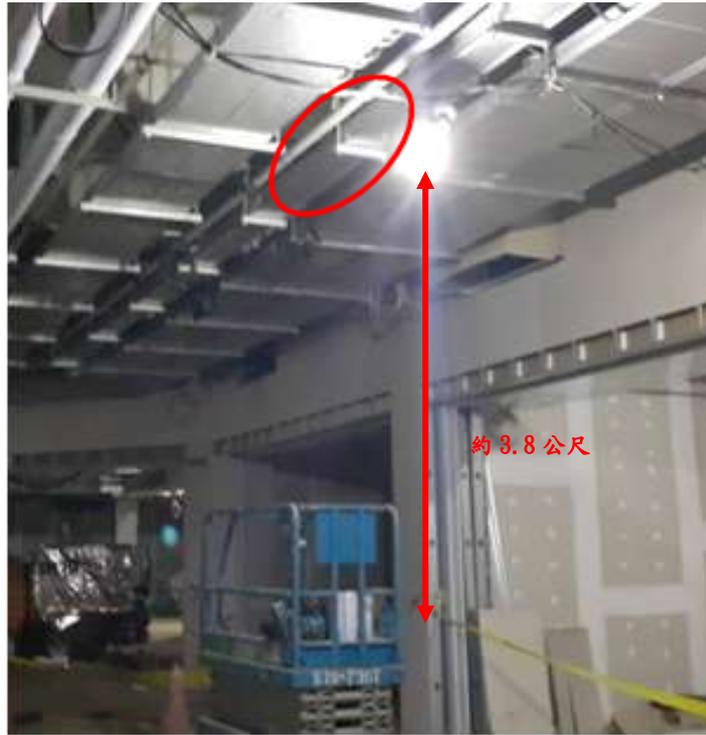
說明一

罹災者遭工作車護欄及天花板線槽夾擊現場位置示意圖。

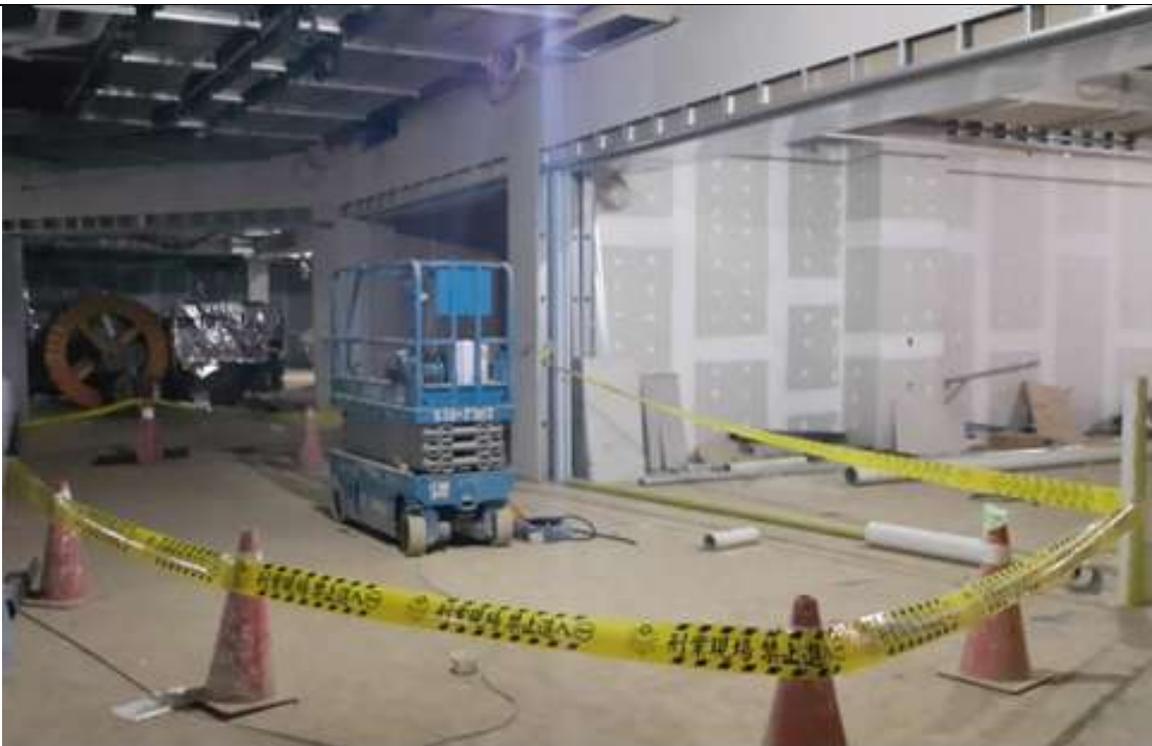
說明二

罹災者工作車護欄現場示意圖。

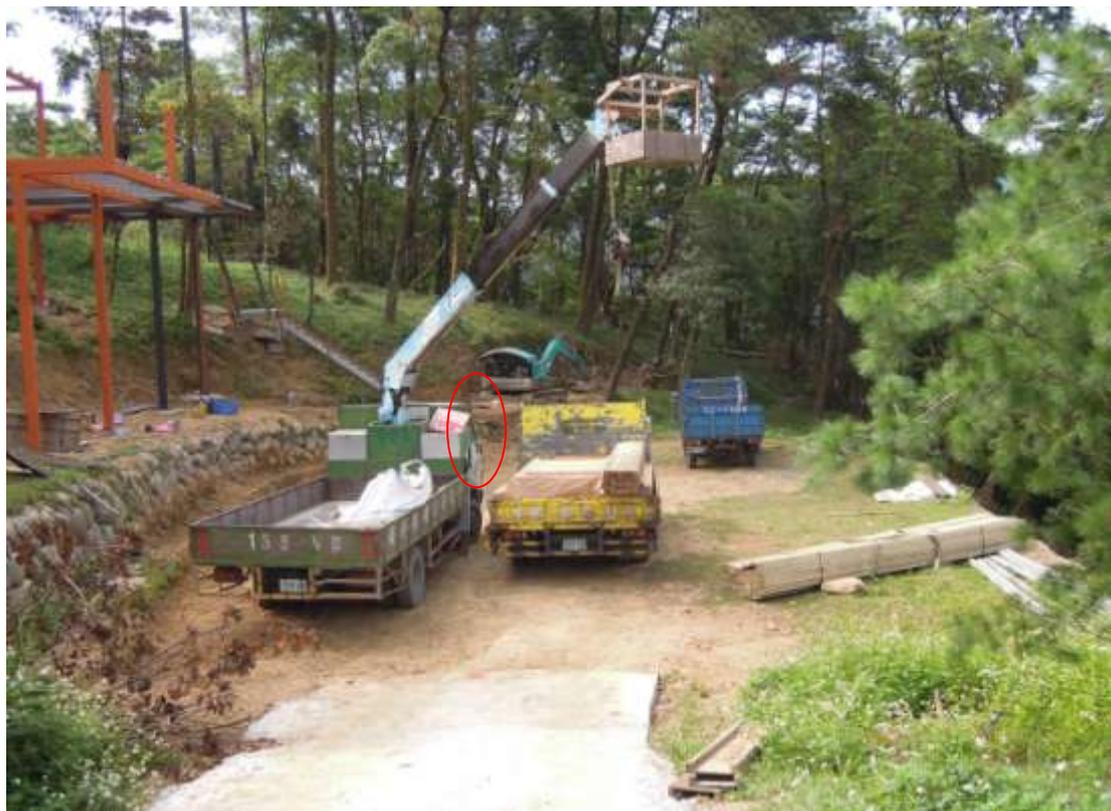
說明 1 罹災者被夾位置圖

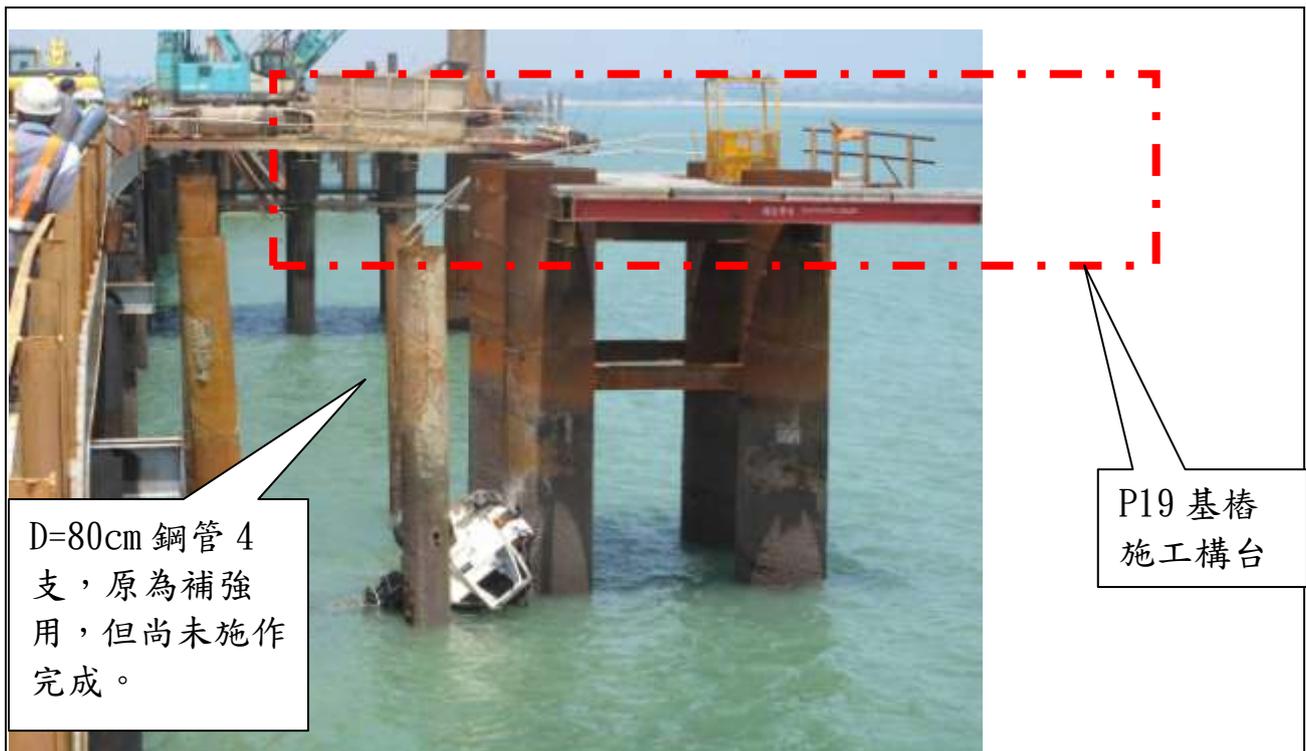
說明	照片一：災害發生於 00 縣「00 工程」之基樁施工構台編號 P19 處。
----	---------------------------------------

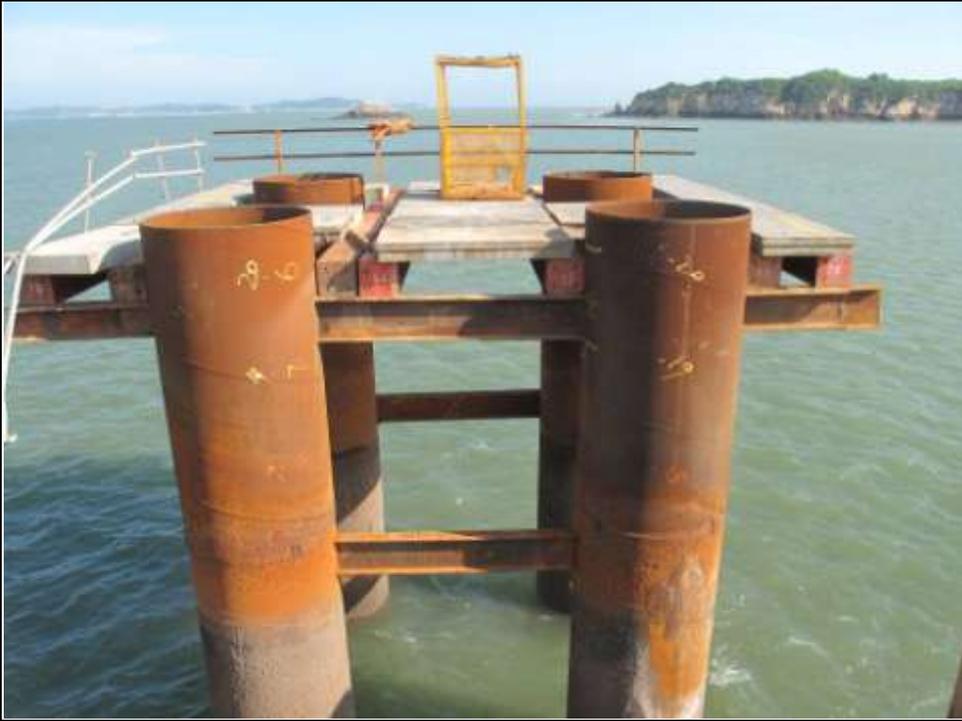
說明

照片二：P19 基樁施工構台崩落後殘餘之狀態。

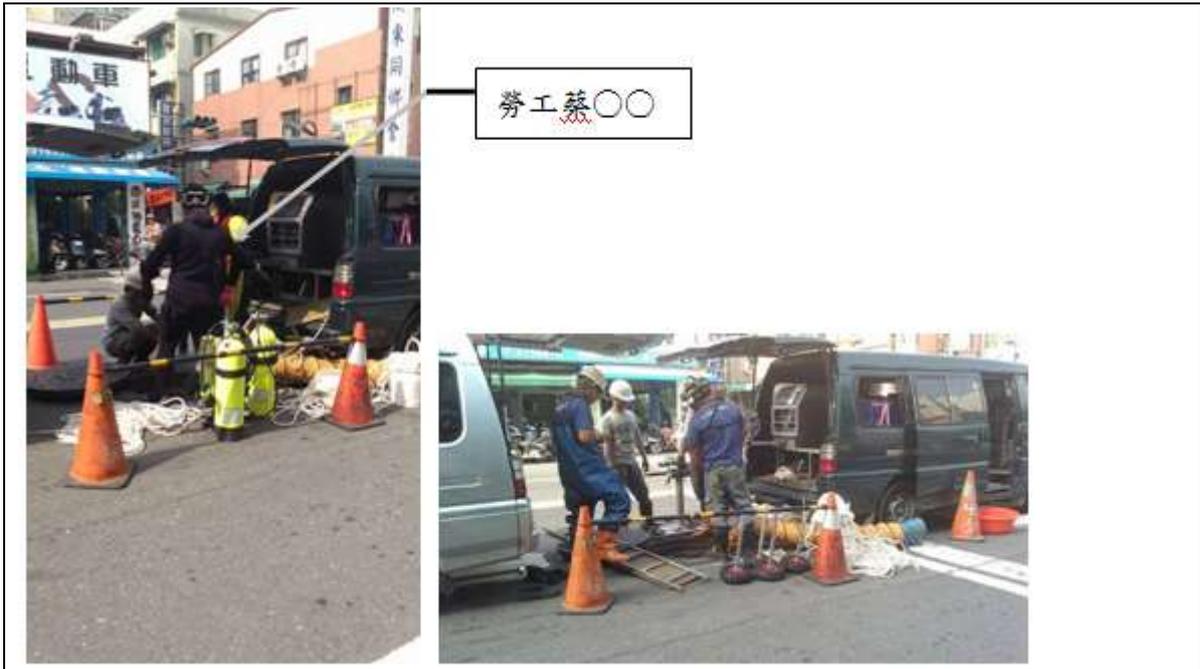
說明一	勞工蔡○○進入大管徑污水管前照片。
-----	-------------------

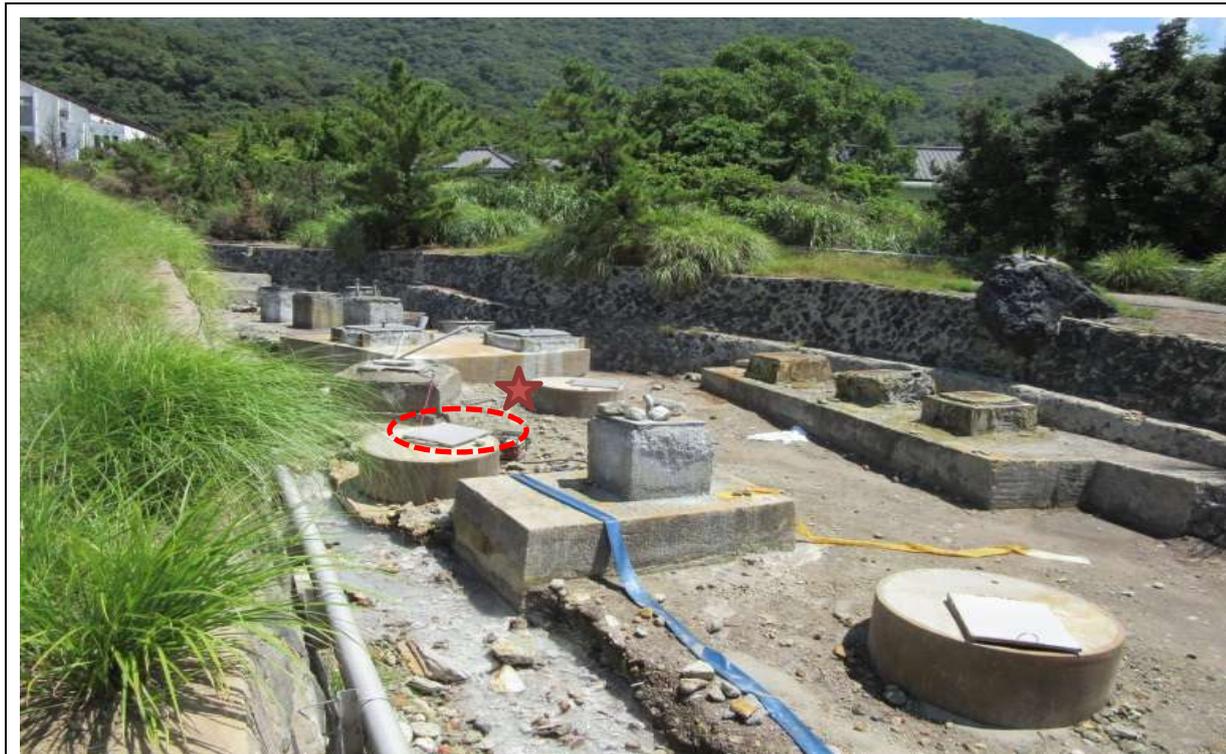
說明一

溫泉井位於河床旁，職災事故現場為下游3個圓柱體儲槽中2

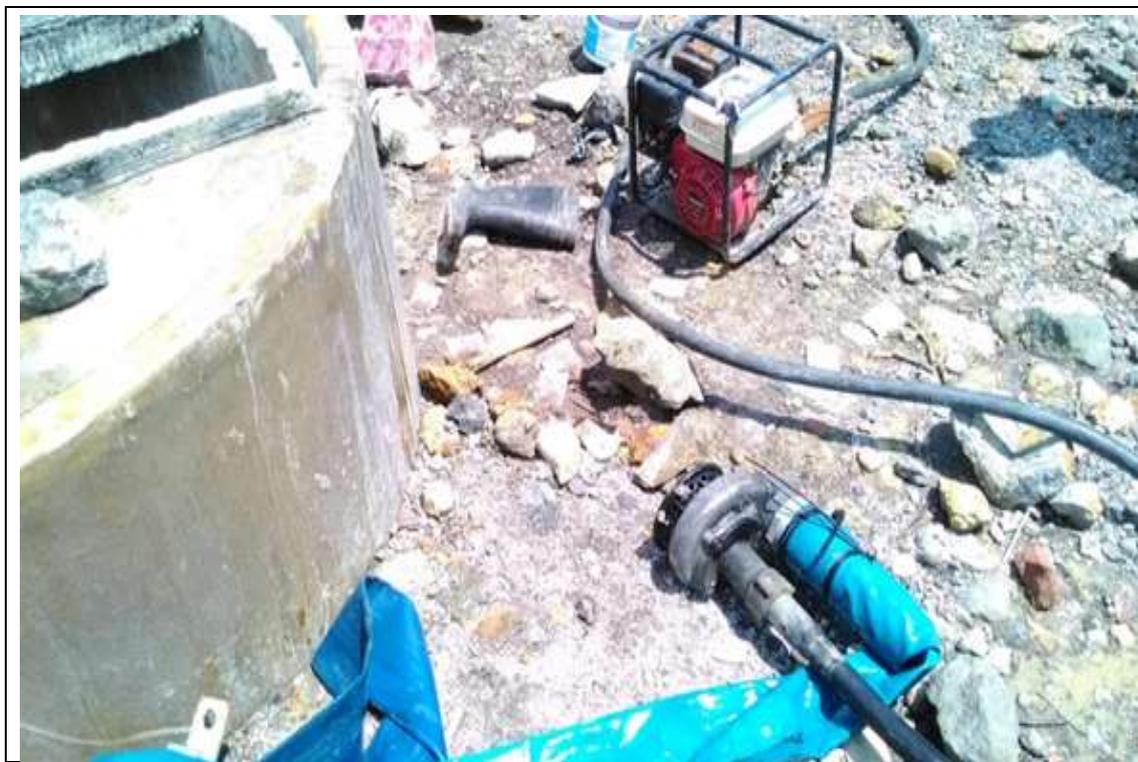
說明二

現場1臺泥漿抽水機、掃把和刷子各1把等清潔用具外，尚有

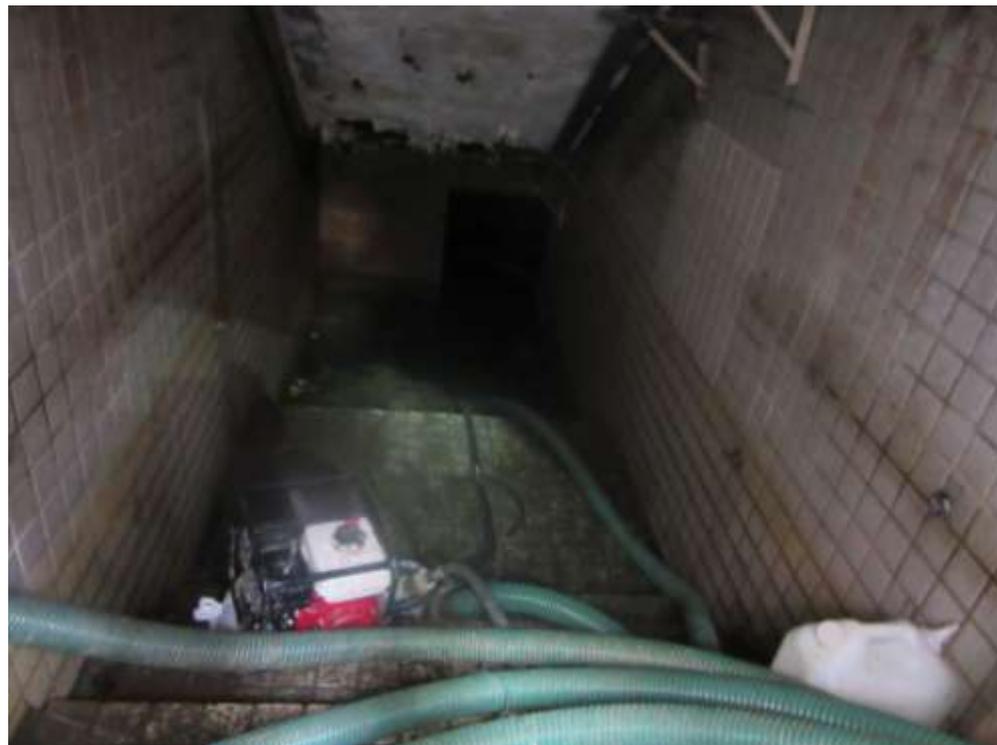
說明一

地下道內部，仍存放 1 臺汽油式抽水機及 1 桶汽油桶，汽油式

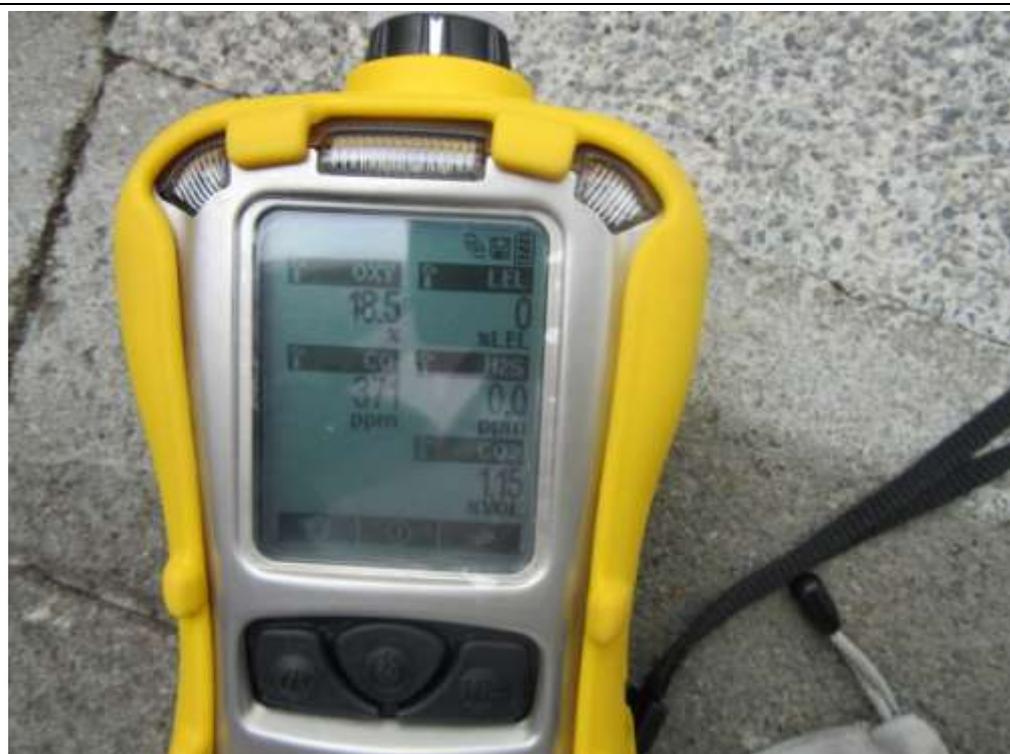
說明二

事發 2 日後，災害發生現場（距路面約 2 公尺深處）一氧化碳

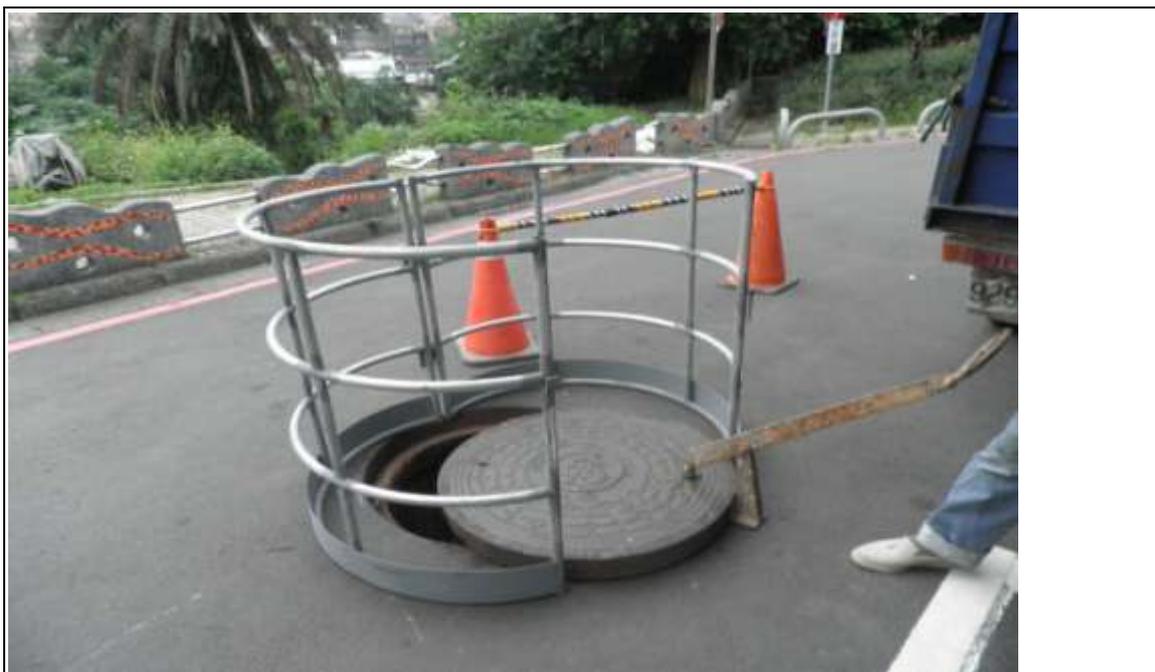
說明	災害現場
----	------

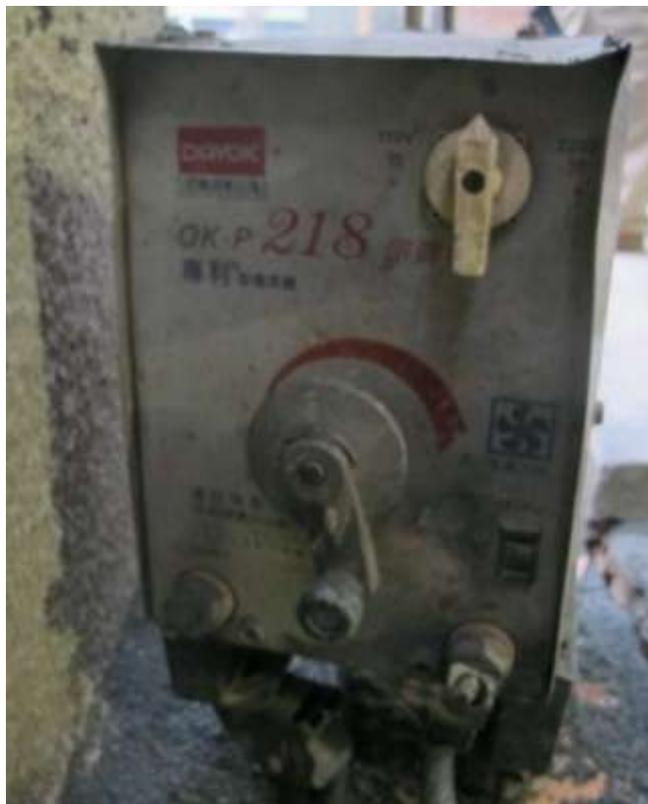
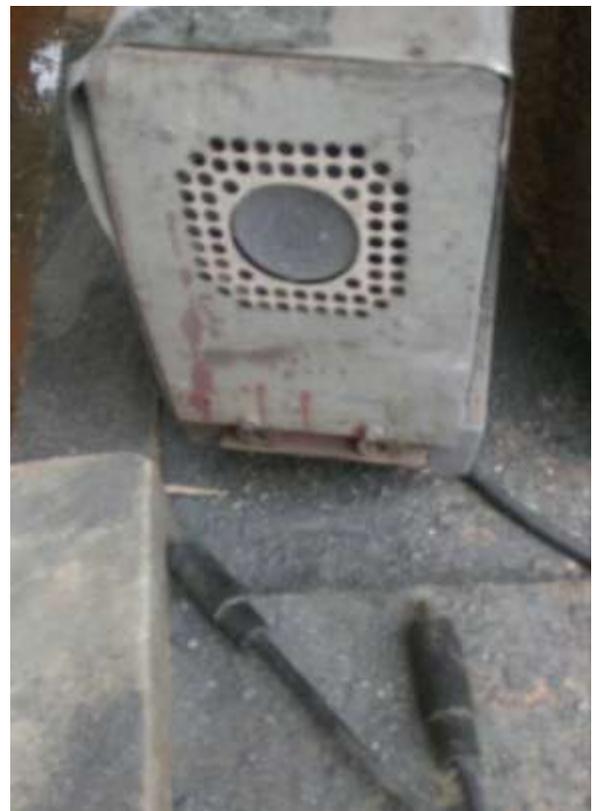
說明
照片三：欲接用之交流電焊機（品牌：達佑；型號：OK-P218；一次輸入電壓：220V）。

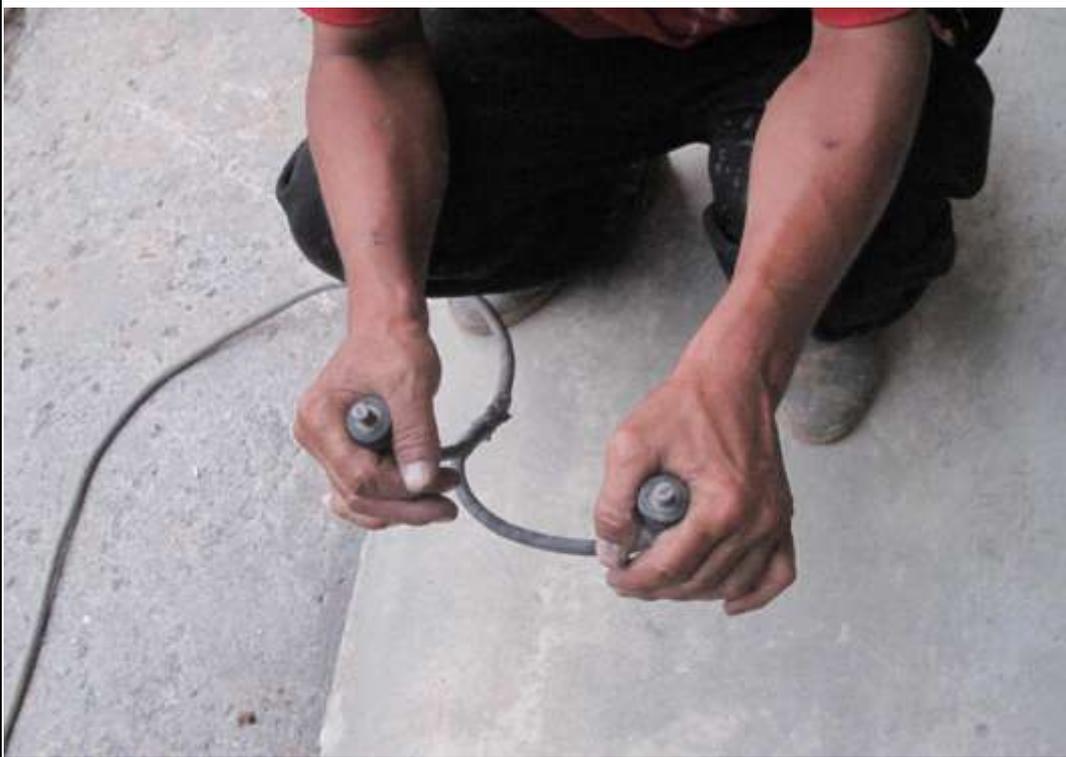
說明

照片四：模擬柯羅災者感電時蹲坐在地上，未戴防護手套，以手持電源線之姿勢。

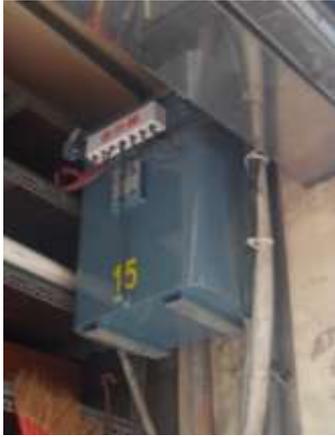
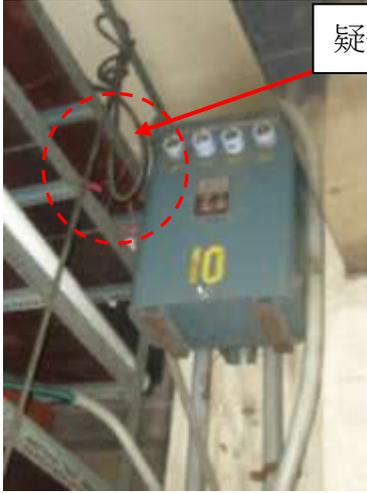
現況	更換前-警方提供
說明	更換之變壓器。

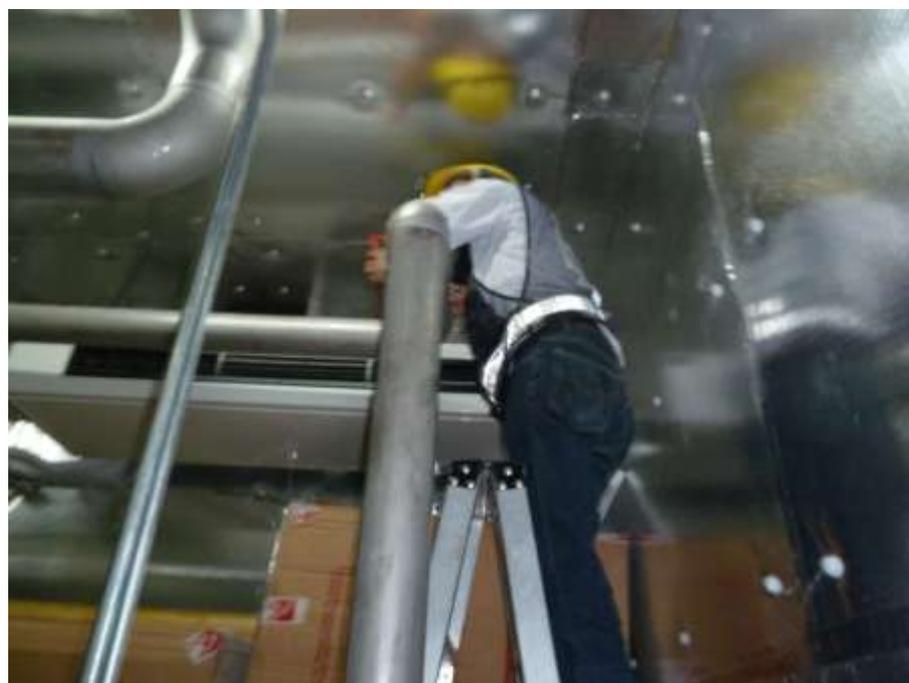
說明二

模擬罹災者作業位置

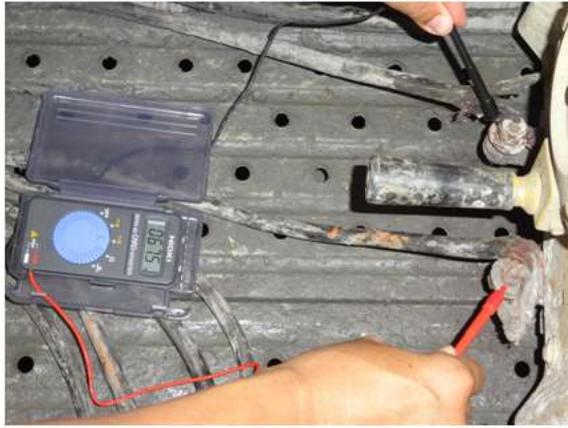
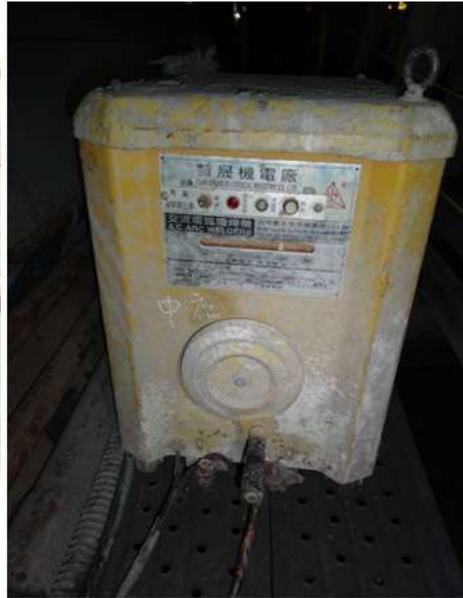
說明二

經以三用電錶量測肇災交流電焊機二次側電壓為 67.5 伏特，未設置自動電擊防止裝置。

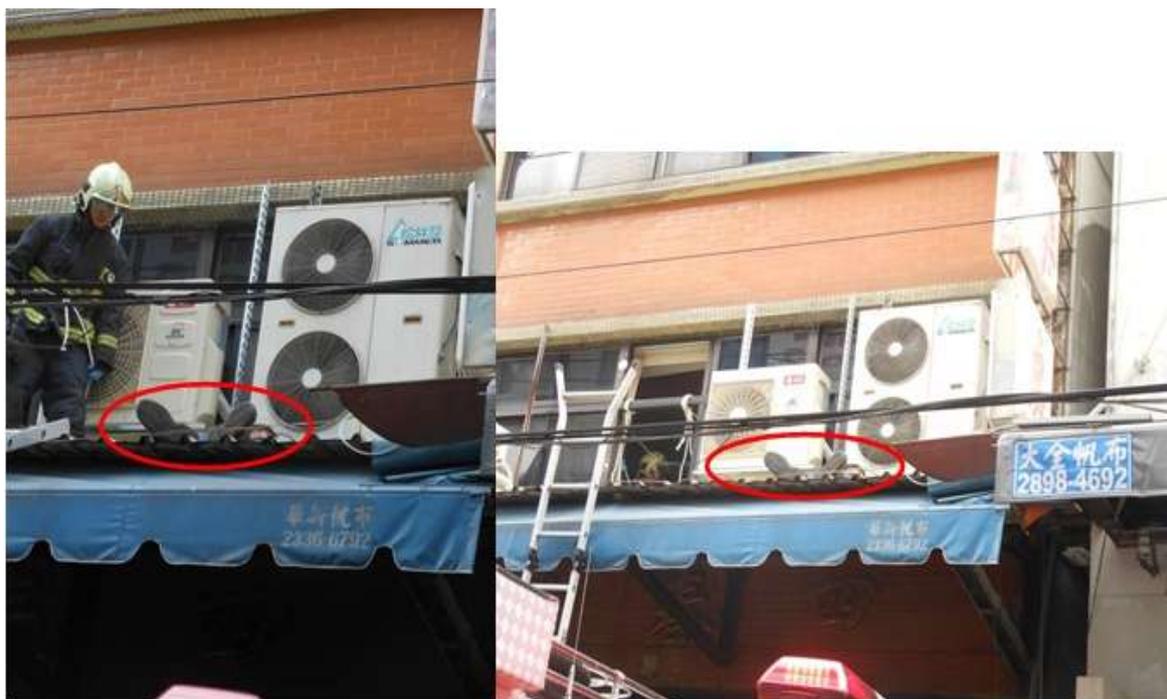
說明一

王罹災者被發現時，倒臥在 2 樓屋簷的冷氣主機前，已無生命

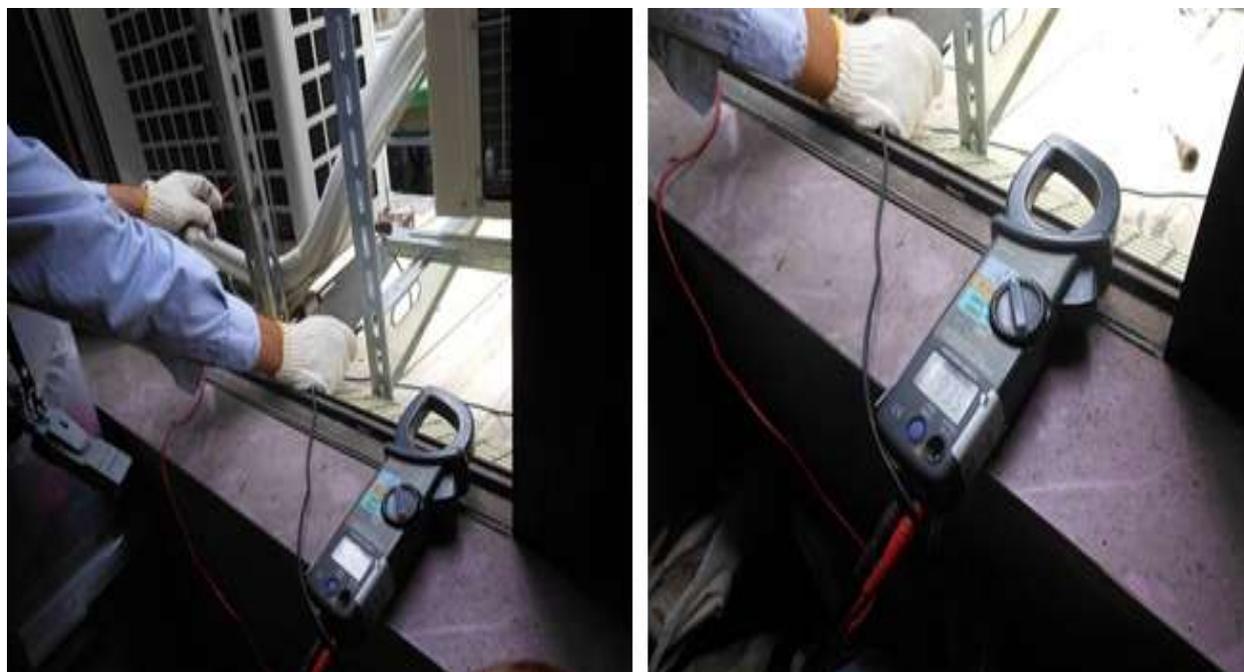
說明二

(一)直接原因：接觸漏電冷氣室外機支架造成感電致死。

台電人員現場量測冷氣金屬支架的電壓為 193.5 伏特。

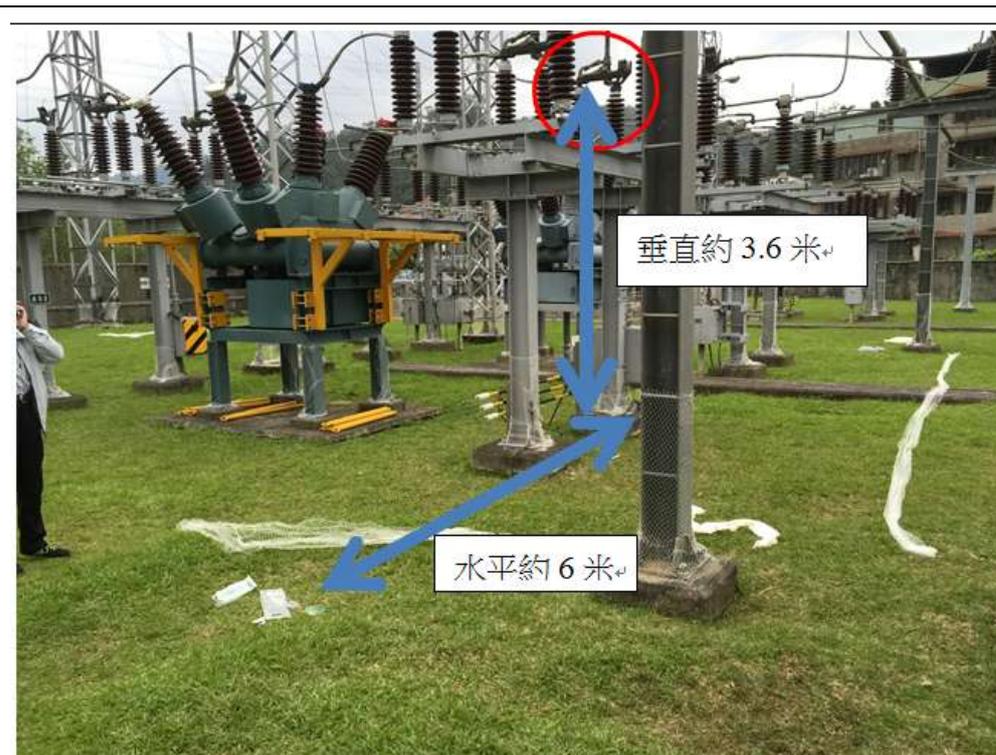
說明一

賴罹災者倒地處與爆炸處水平距離約 6 米，垂直高度約 3.6 米

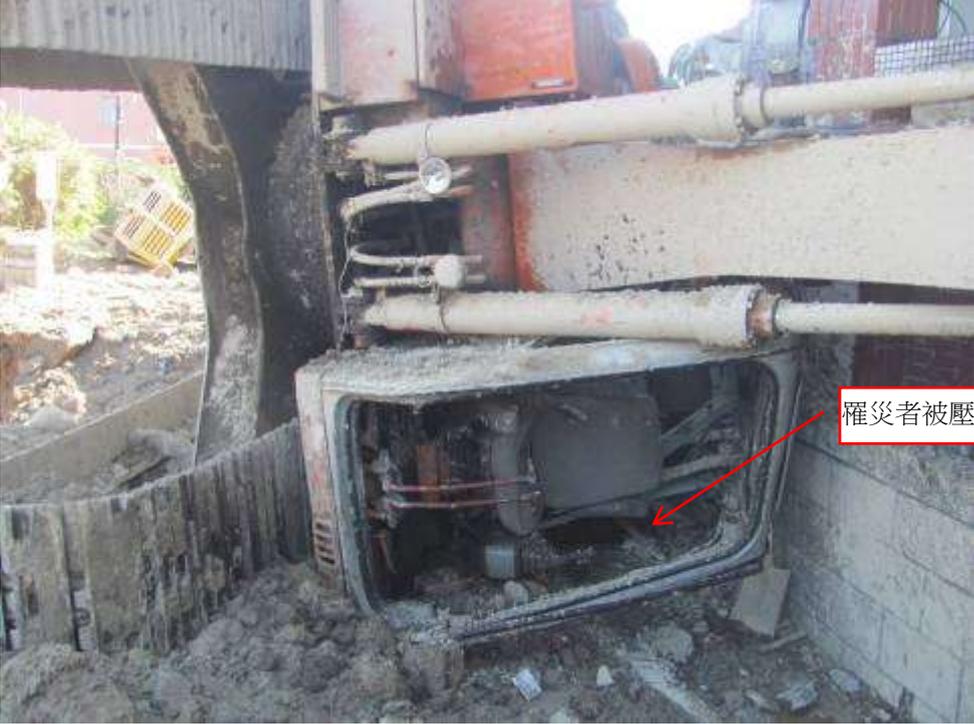
說明	災害現場

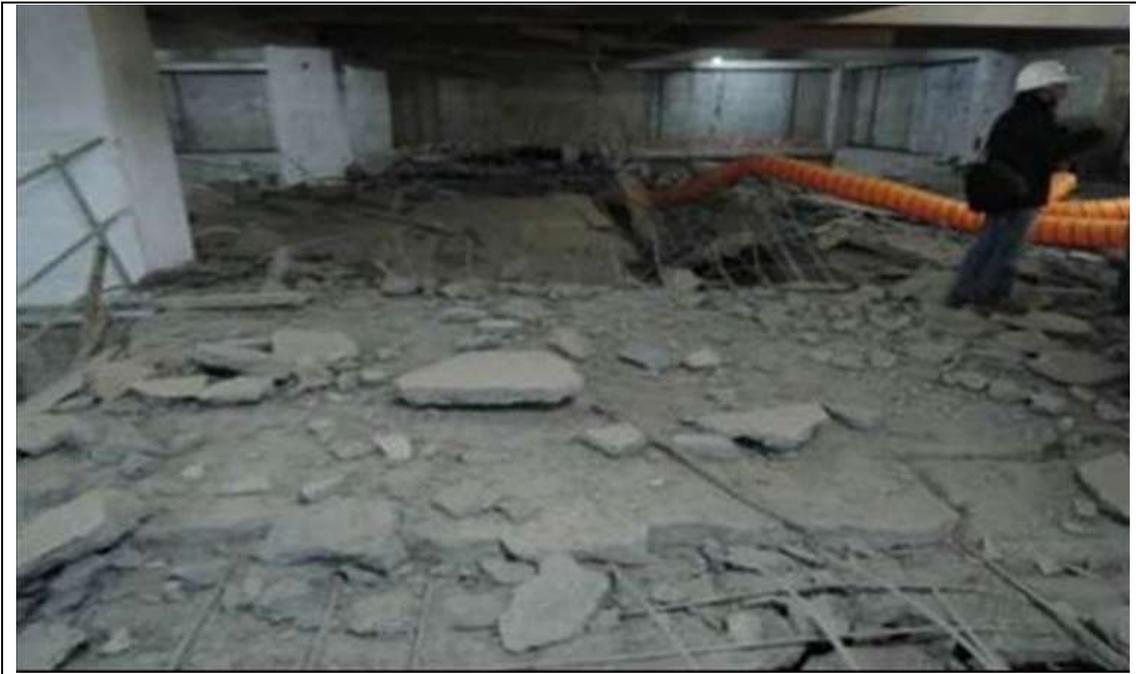
說明一

爆炸區側視照片

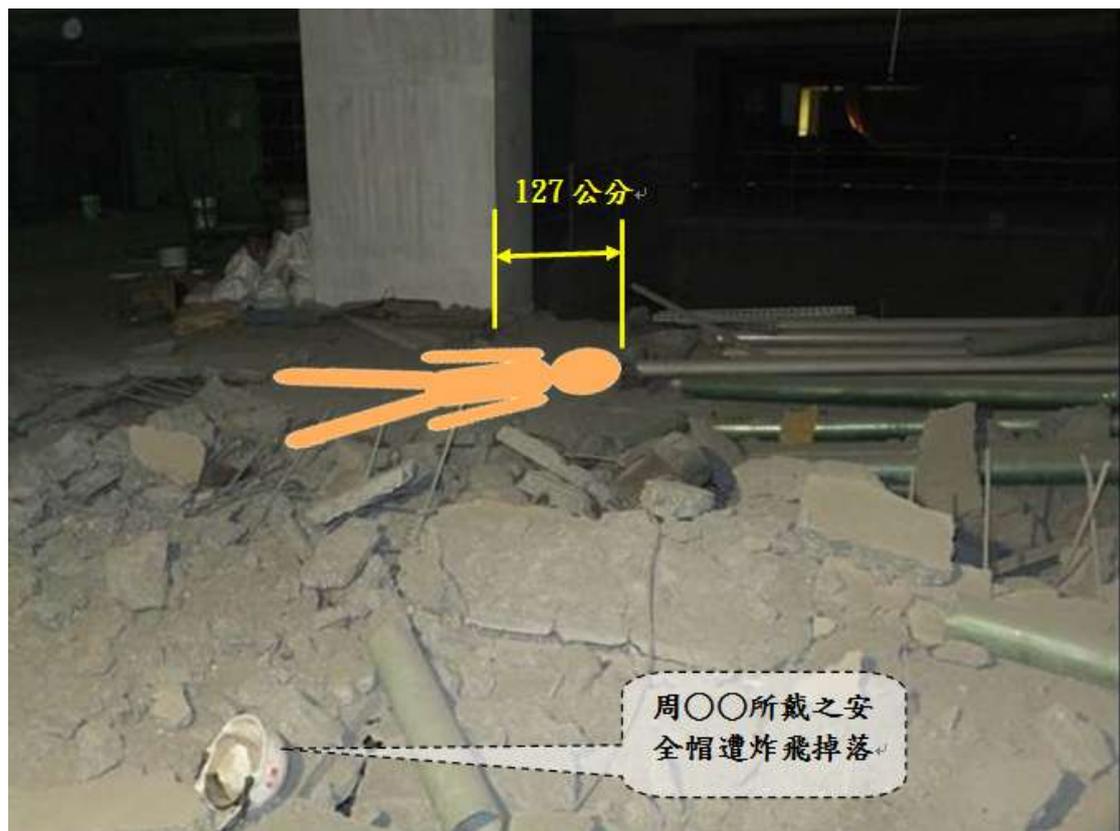
說明二

罹災者周○○被炸傷倒臥之位置

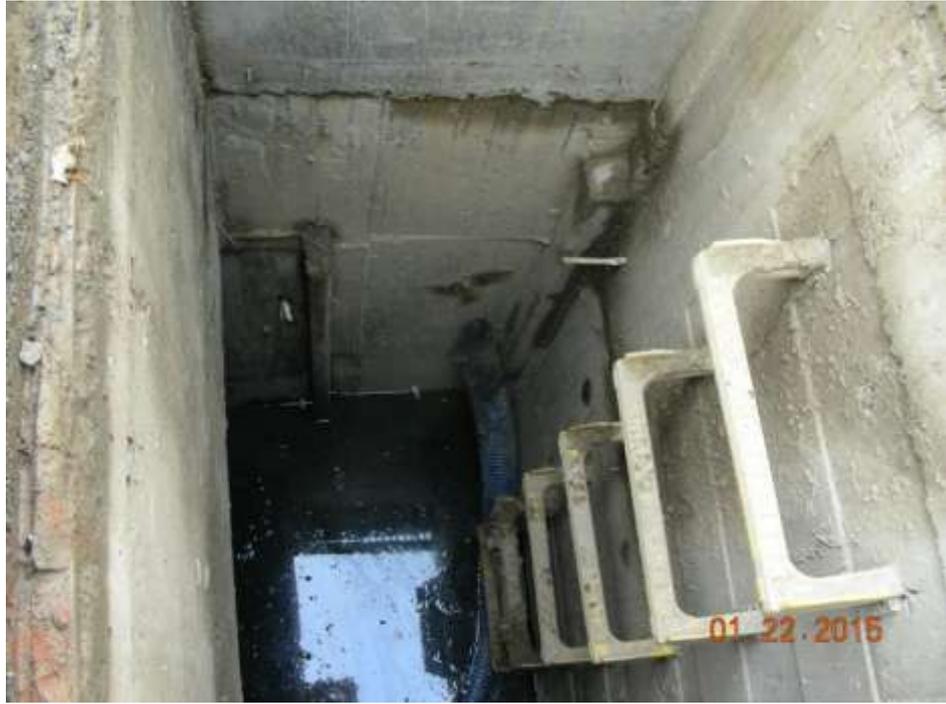
災害現場

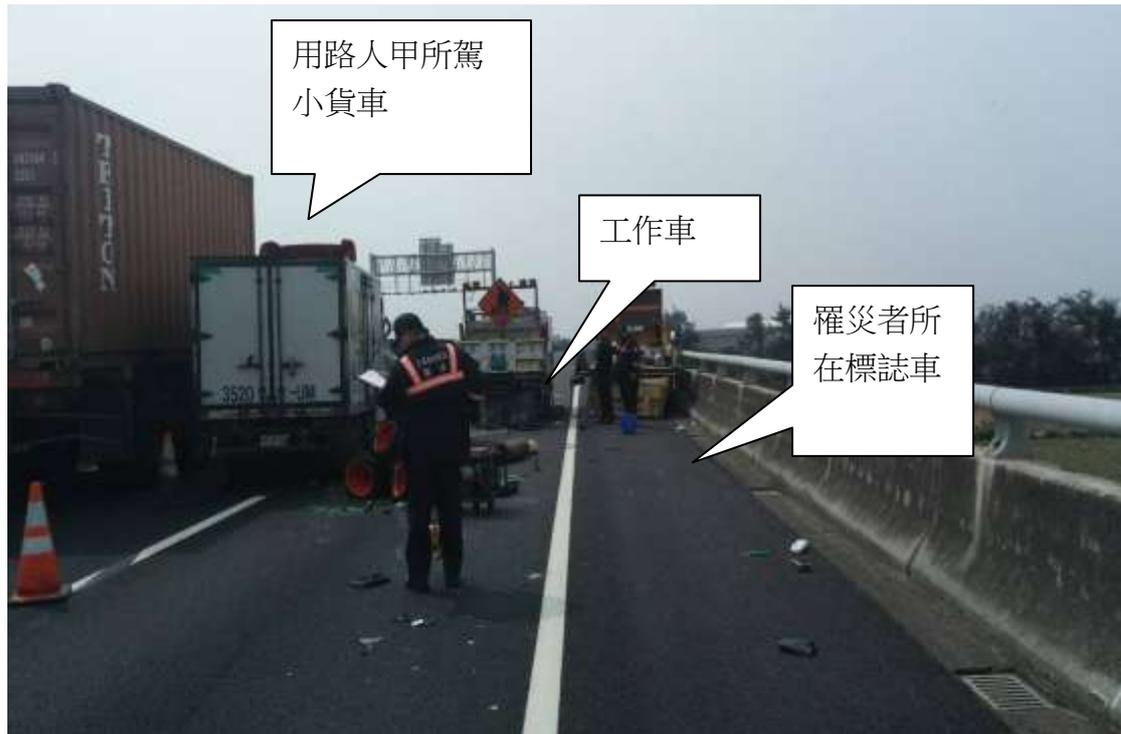
說明 1 現場車禍後狀況

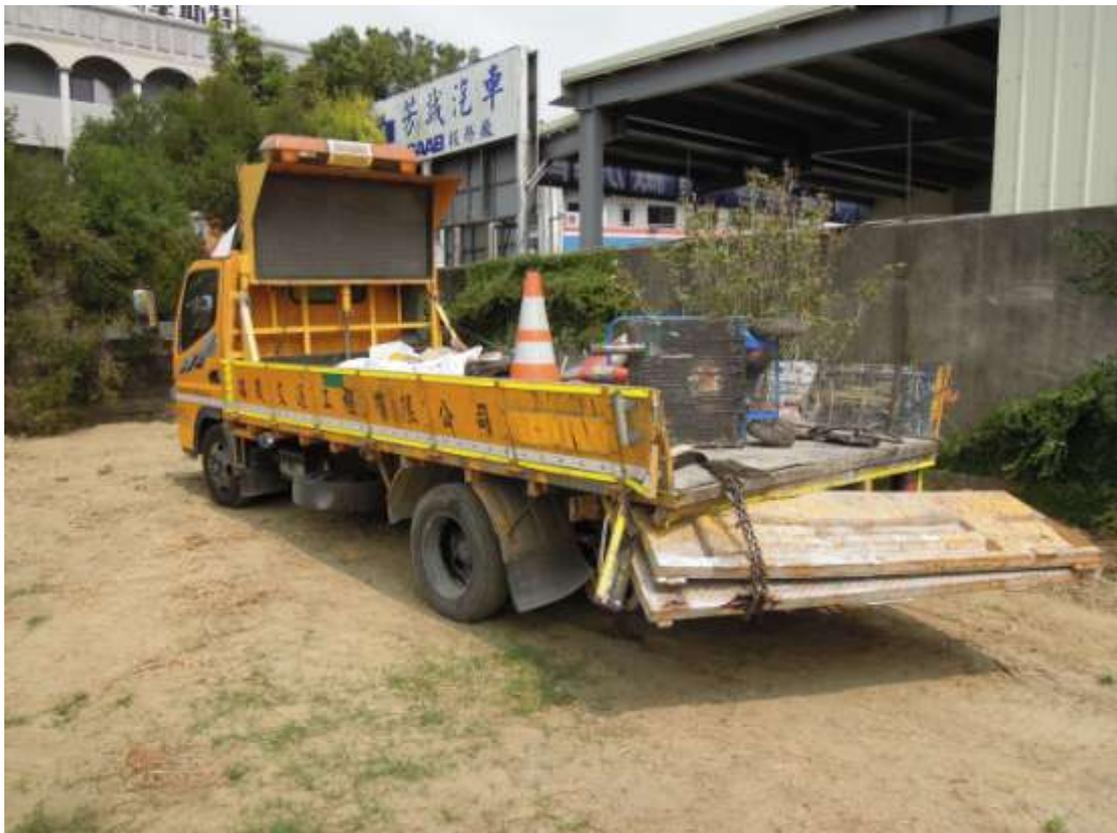
說明 2 罹災者所在標誌車

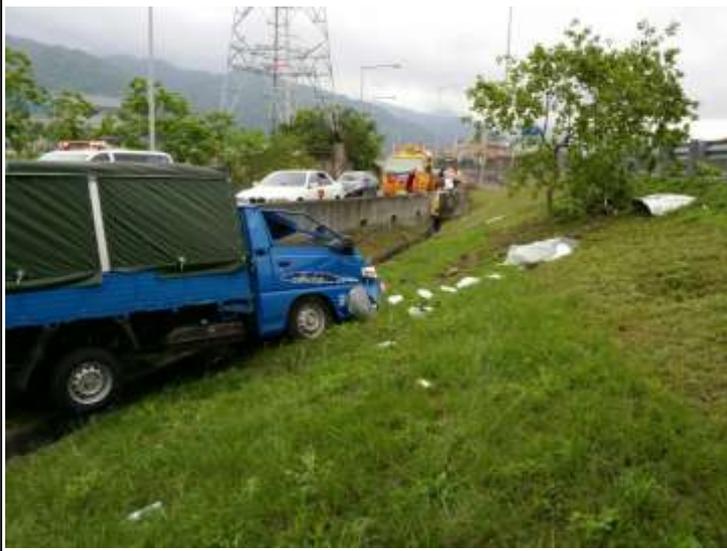
災害現場

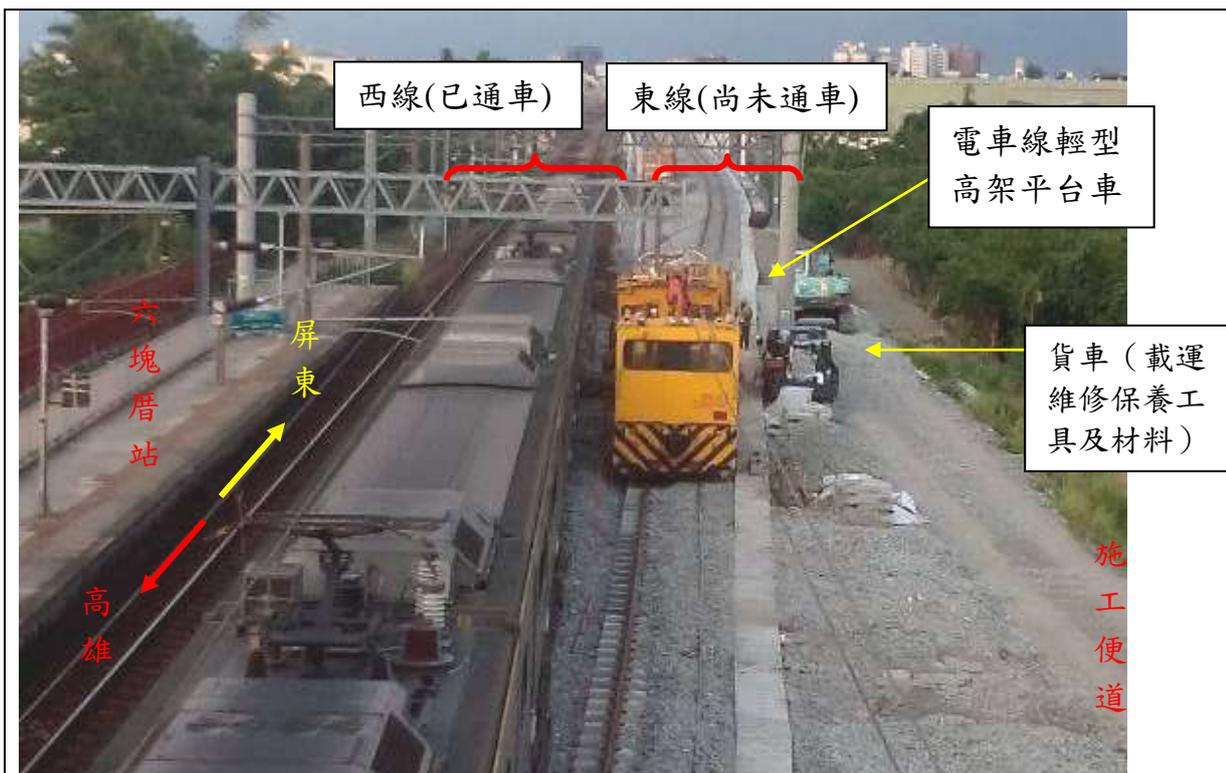
說明
(照片 1)

災害發生於○○工程之○○南端新設路線里程 UK22+450 鐵軌處。(照片由鐵工局○○工程處提供)

雇主僱用勞工於軌道上或接近軌道之場所從事作業時，若通行於軌道上之車輛有觸撞勞工之虞時，應配置監視人員或警告裝置等措施。（職業安全衛生設施規則第 40 條暨職業安全衛生法第 6 條第 1 項）
